Gemeente Halderberge

# Risicoanalyse spoorwegveiligheid

| Projectomschrijving | Risicoanalyse van de spoorwegveiligheid van vijf overwegen aan de zuidoost kant van Oudenbosch. |

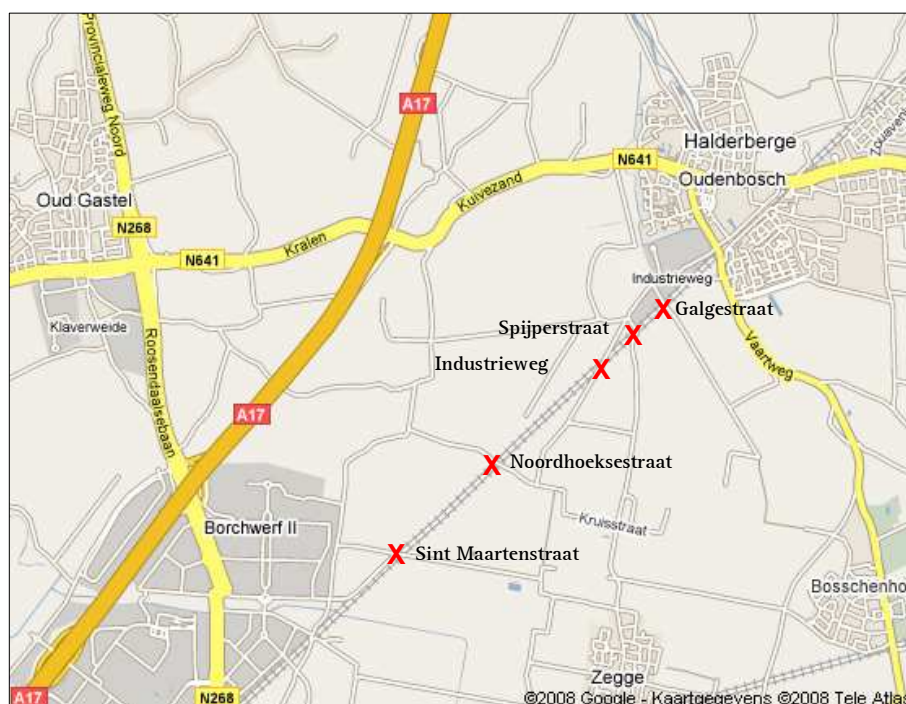
*Figuur 1.1: Ligging spoorwegovergangen*

In het kader van het voornemen van de gemeente Halderberge om vier overwegen ten zuiden van de kern Oudenbosch te onttrekken aan de openbaarheid heeft de gemeente Goudappel Coffeng BV gevraagd een integrale risicoanalyse uit te voeren. De veiligheidsanalyse spoorwegovergangen betreft de volgende vijf overwegen:

- Galgestraat;
- Industrieweg;
- Spijperstraat;
- Noordhoeksestraat;
- Sint Maartenstraat.

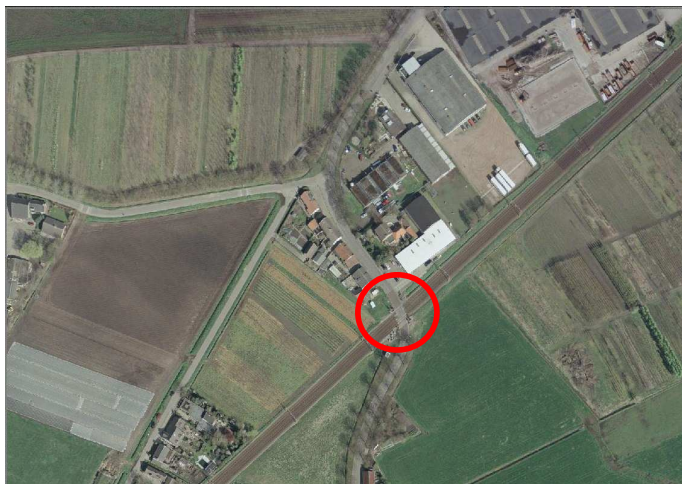
De overweg Industrieweg/Zeggeweg ligt aan de zuidoost zijde van Oudenbosch en verbindt het bedrijventerrein Industrieweg met de kern Zegge (gemeente Rucphen). In tegenstelling tot de Galgestraat is de Industrieweg een wat drukker ontsluitingsroute voor zowel auto- als langzaam verkeer. Het is een belangrijke schoolroute vanuit Zegge. Ook deze overweg is sinds 2005 een zogenaamde AHOB. De overweg is zo'n 5,50 meter tot 6 meter breed. Door de bebouwing aan de noordzijde en de scherpe bocht in de weg aan de zuidzijde is de situatie niet overzichtelijk.

*Figuur 3.2: Luchtfoto overweg Industrieweg/Zeggeweg*

Sinds 1975 hebben er drie botsingen plaatsgevonden tussen treinen en wegverkeer. Daarbij zijn een dode en twee lichtgewonden gevallen. Na de realisatie van de AHOB heeft er één keer een aanrijding met de AHOB-installatie plaatsgevonden.

Gezien het voorgaande kan worden geconcludeerd dat het risico van botsingen **aanwezig** is. De spoorwegovergang zal niet tot de nationale top behoren als het gaat om

onveiligheid, maar dat wil niet zeggen dat de overweg voldoende veilig is. Gezien het gebruik en de functie van de weg en de onoverzichtelijke situatie bestaat er een zekere mate van een kans op botsingen. Wij adviseren op basis van de huidige situatie en de toekomstige situatie, waarbij er een toename te verwachten is van zowel het wegverkeer als het treinverkeer, om van deze overweg een ongelijkvloerse kruising te maken.

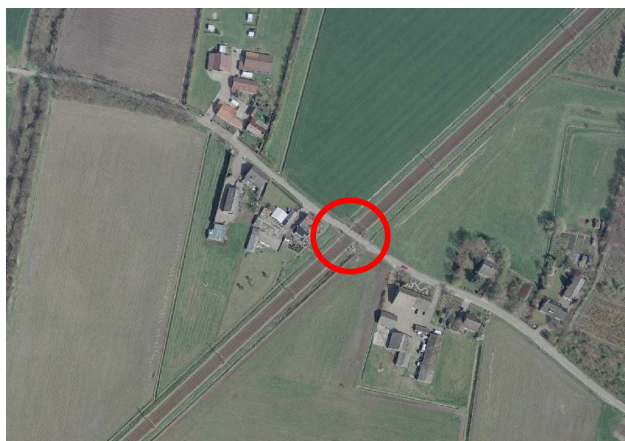
De overweg heeft overwegbomen (AHOB) en is circa 3,50 meter breed (auto's kunnen niet gelijktijdig passeren). De overweg ligt vrijwel haaks op de spoorweg en er is geen belemmerende bebouwing, waardoor de situatie voor het wegverkeer overzichtelijk te noemen is. In figuur 3.4 zijn de overweg en haar omgeving op een luchtfoto te zien. In bijlage 1 zijn foto's van de overweg opgenomen.

*Figuur 3.4: Luchtfoto overweg Noordhoeksestraat*

Sinds 1975 hebben er geen botsingen plaatsgevonden tussen treinen en wegverkeer.

Gezien het voorgaande kan worden geconcludeerd dat de onveiligheid en het risico van botsingen beperkt zijn. Er wordt relatief weinig gebruikgemaakt van de overweg, waardoor de kans op botsingen laag is.

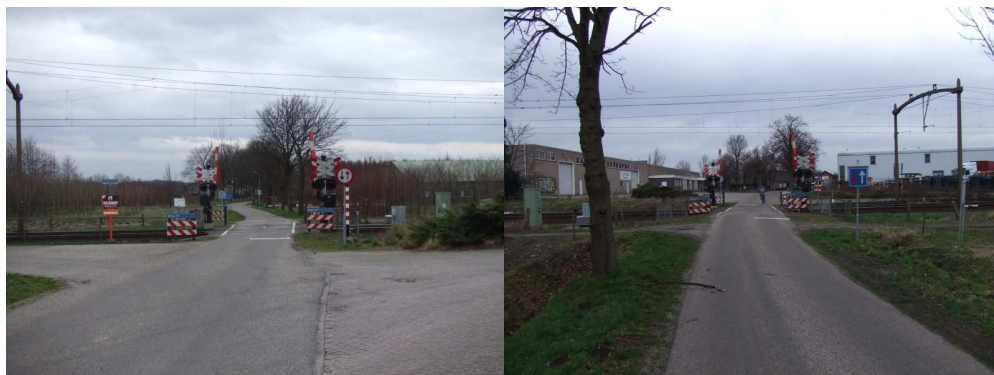
*Foto B1.1: Overweg Galgestraat (kijkrichtingen noord-zuid en zuid-noord)*

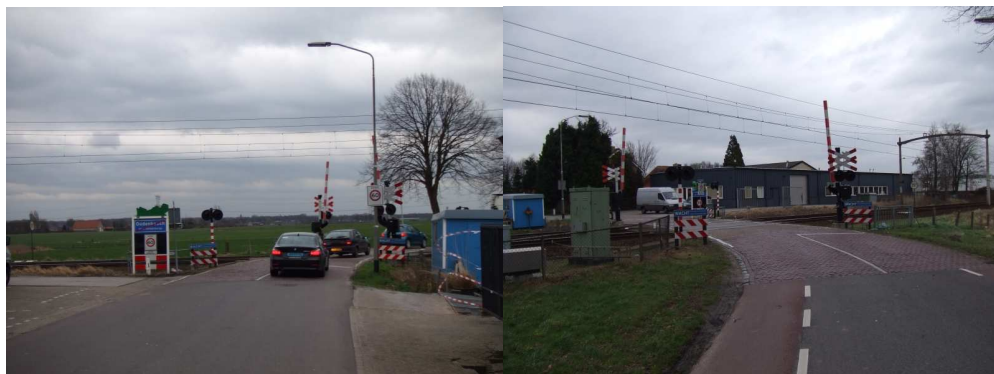
*Foto B1.2: Overweg Industrieweg/Zeggeweg (kijkrichtingen noord-zuid en zuid-noord)*

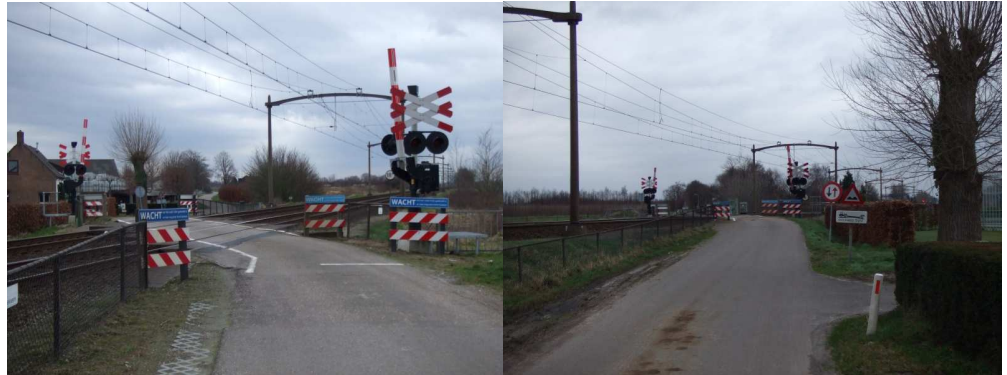
*Foto B1.3: Overweg Spijkerstraat (kijkrichtingen noord-zuid en zuid-noord)*

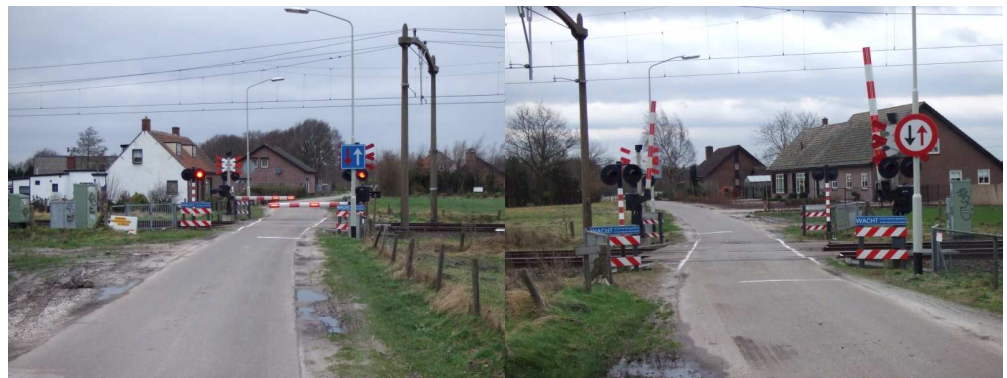
*Foto B1.4: Overweg Noordhoeksestraat (kijkrichtingen oost-west en west-oost)*

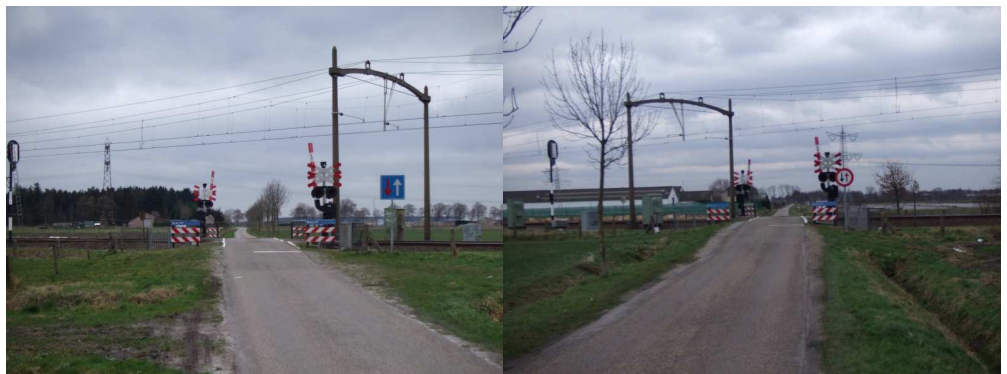
*Foto B1.5: Overweg Sint Maartenstraat (kijkrichtingen oost-west en west-oost)*
