Interpretatie vooronderzoek naar explosieven Wilhelminakanaal te Tilburg

Vooronderzoek Conventionele Explosieven Wilhelminakanaal te Tilburg

documentcode: 72552-VO-01
aantal pagina's: 32 pagina's (incl. bijlagen)

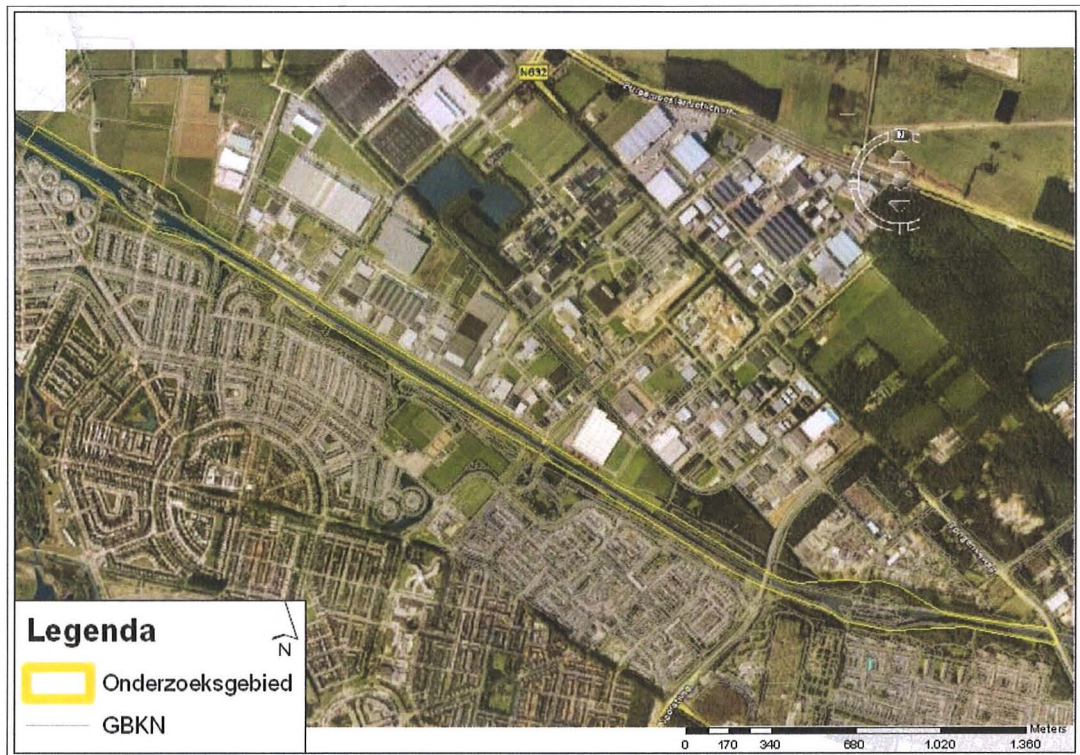
Het onderzoekstraject Wilhelminakanaal is gelegen in de gemeente Tilburg en wordt begrensd door sluis 2 in het westen en sluis 3 in het oosten. In onderstaande figuur zijn de grenzen weergegeven van het onderzoekstraject Wilhelminakanaal te Tilburg.

Figuur 1: onderzoekstraject Wilhelminakanaal in de gemeente Tilburg

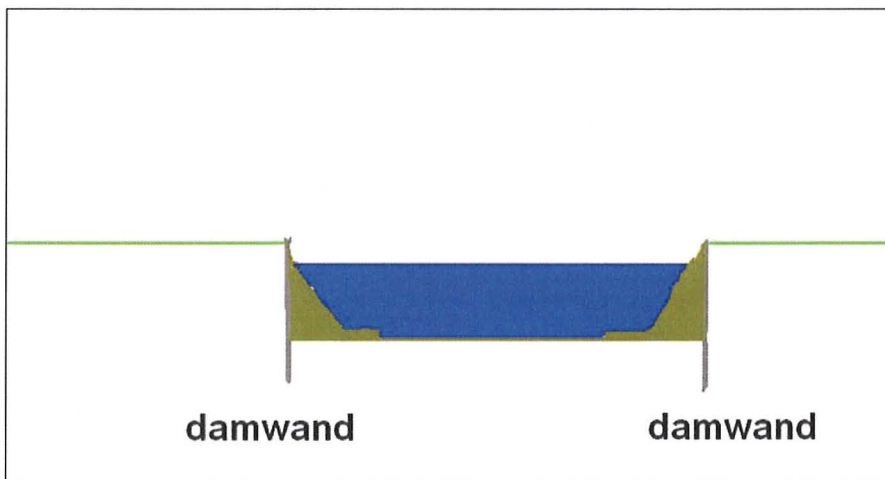
Figuur 6: huidige (bak-) profiel

De heer Veentjer weet dat de vaargeul tot de vaste waterbodem gebaggerd is. Naast de geul weet hij het niet zeker, maar het ligt wel voor de hand dat ook hier gebaggerd is. In de jaren '60 (van de vorige eeuw) zijn in grote delen van het onderzoekstraject betonnen damwanden gezet. In de jaren '70 zijn op de overige delen ijzeren damwanden gezet in het onderzoekstraject. Hierdoor is de situatie van het Wilhelminakanaal gewijzigd ten opzichte van de situatie in 1940-1945. In de oorlogsperiode had het kanaal een V-profiel met geleidelijk aflopende oevers met een smalle vaargeul. Nadat de betonnen en ijzeren damwanden in de 60'er en 70'er jaren gezet zijn veranderde het kanaal van een V-profiel naar een bak-profiel. Hierbij zijn de geleidelijk aflopende oevers afgegraven. In de figuren 4-5-6 hebben wij het V-profiel en een bak-profiel weergegeven.
