# Soortgericht onderzoek boezembemaling Overwaard te Hardinxveld-Giessendam

Nader onderzoek naar het voorkomen van vleermuizen, gierzwaluw, huismus, kerkuil, steenuil, buizerd, boomvalk, havik, sperwer, kleine marterachtigen, heikikker, poelkikker, grote modderkruiper en platte schijfhoorn in het kader van de Omgevingswet

51008778-029

20-12-2024

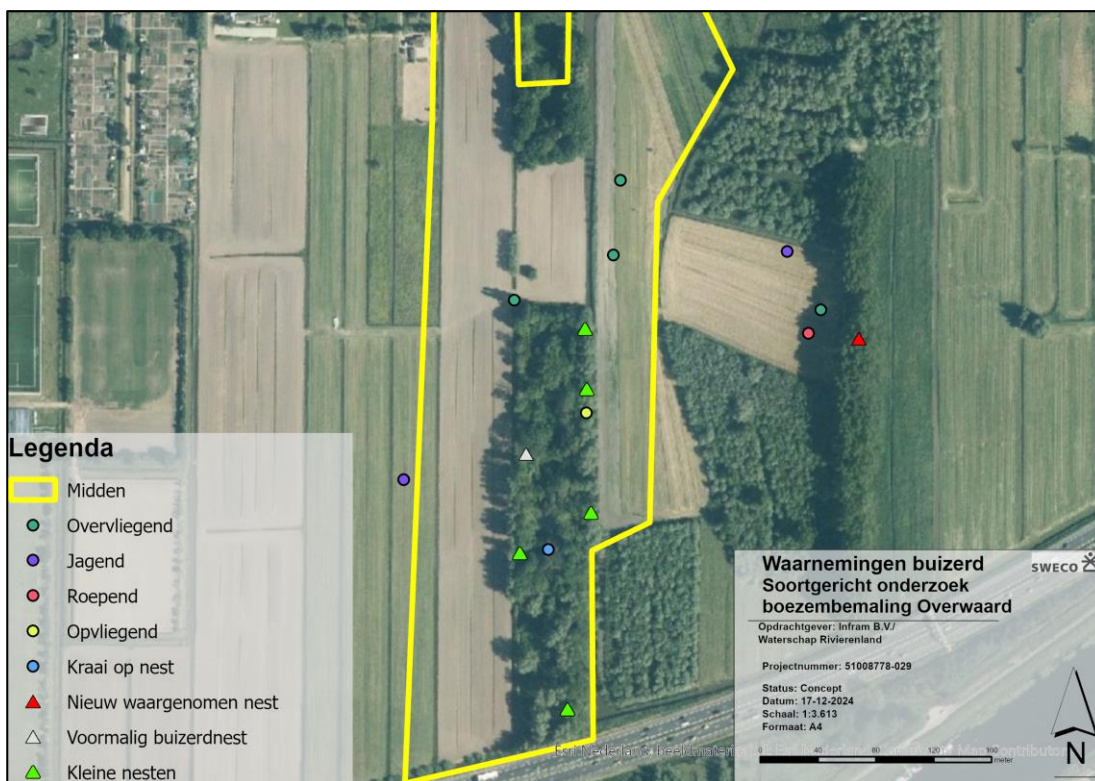
Figuur 3-3 Waarnemingen van buizerd in de omgeving van het projectgebied en locaties nesten in deelgebied Midden.
