# MILIEUHYGIENISCH VOORONDERZOEK

## Toekomstig gemaal Hardinxveld

Ref.: 1804041A02-R19-1030  
11 november 2019

| Versie | Omschrijving | Rapport<br>datum |
|---|---|---|
| 1.0 | Vooronderzoek NEN 5725 en NEN 5717 Gemaal Hardinxveld | 11-11-2019 |

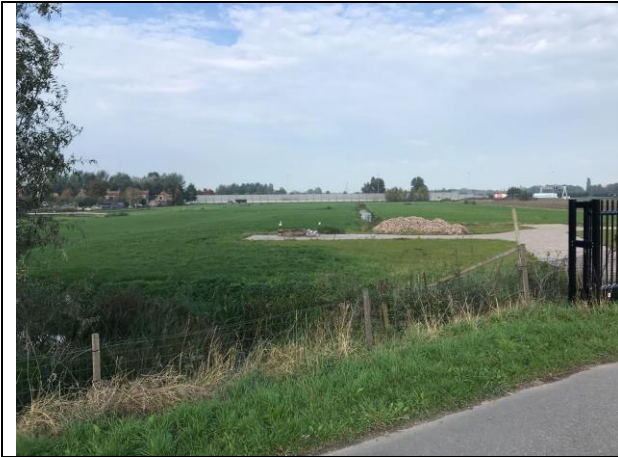
Deellocatie A: locatie Boezemgemaal aan de Kanaaldijk-Noord

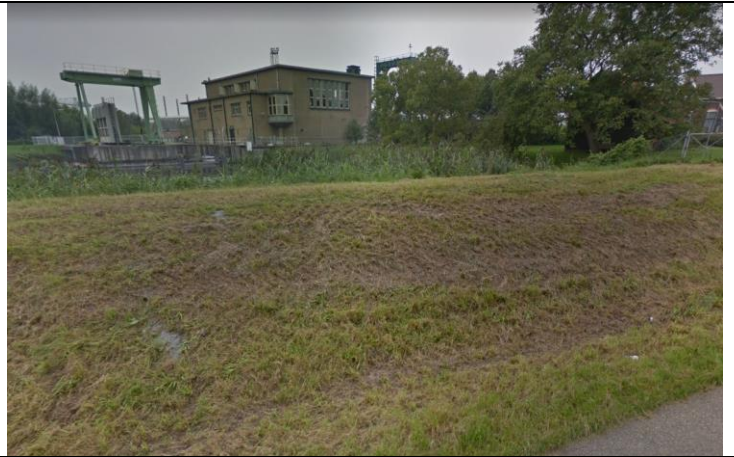
Deellocatie A: Kanaaldijk Noord vanaf locatie toekomstig gemaal in zuidoostelijke richting (Dr. Kolffgemaal)

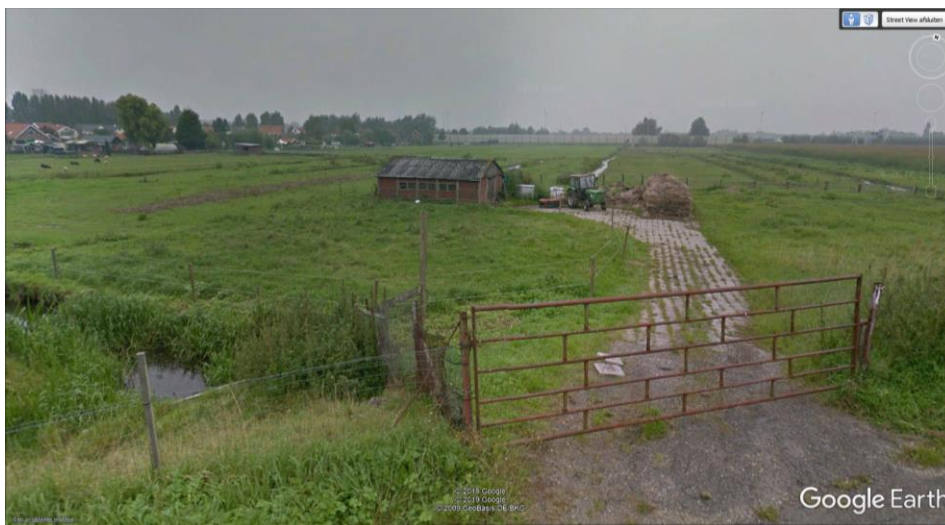
Deellocatie A: Locatie Boezemgemaal (situatie 2018)

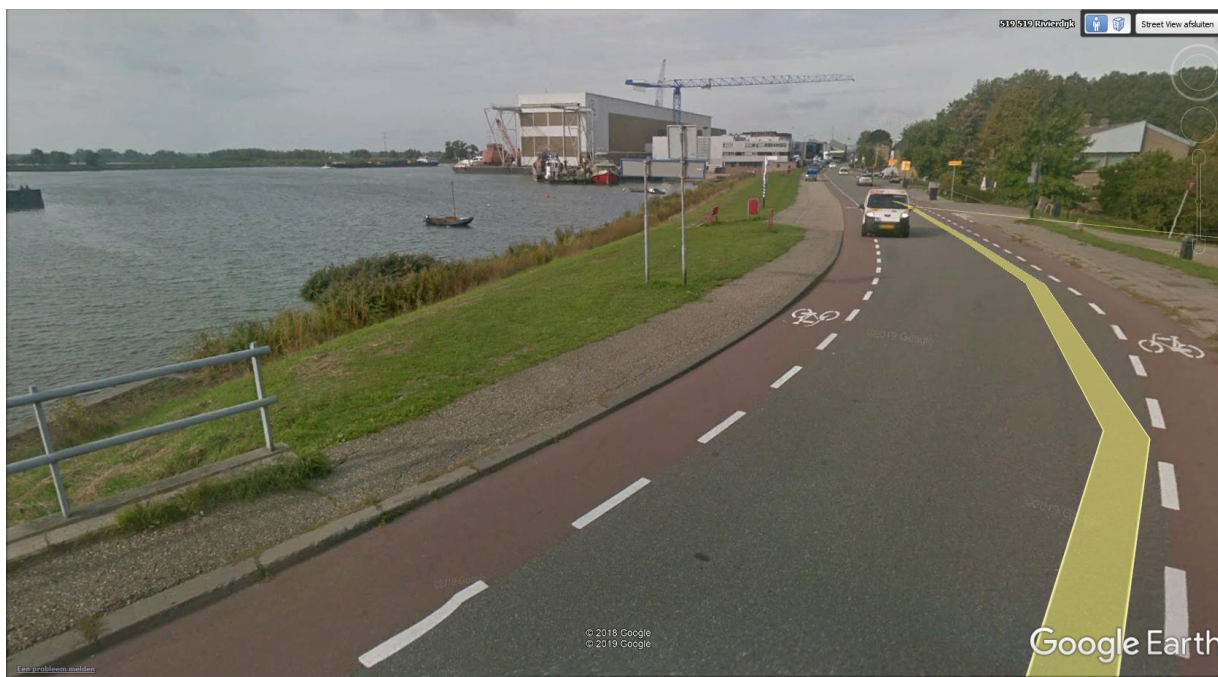
Deellocatie B: Rivierdijk, gezien in westelijke richting

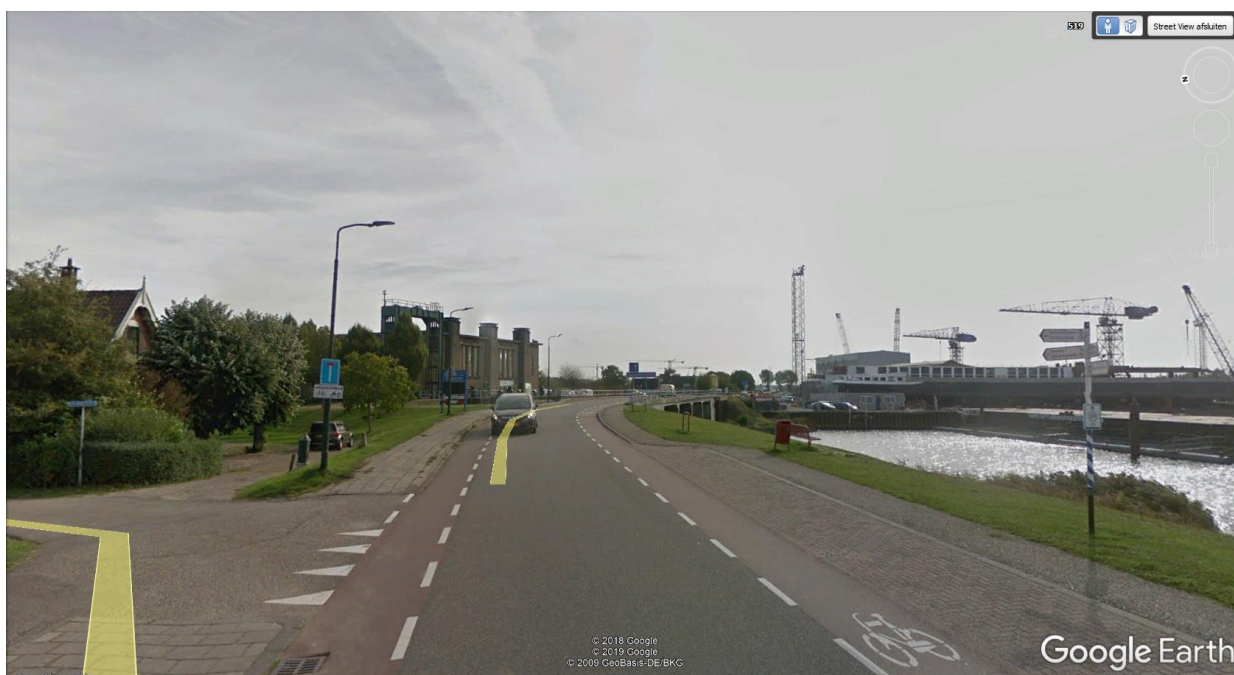
Deellocatie B: Rivierdijk, gezien in oostelijke richting (links de toegang tot de Kanaaldijk-Noord)
