# MILIEUHYGIENISCH VOORONDERZOEK

## Alternatieven Boezemkanaal Groot Ammers West

Ref.: NL202000431.006-R20-795  
2 oktober 2020

### Waterschap Rivierenland

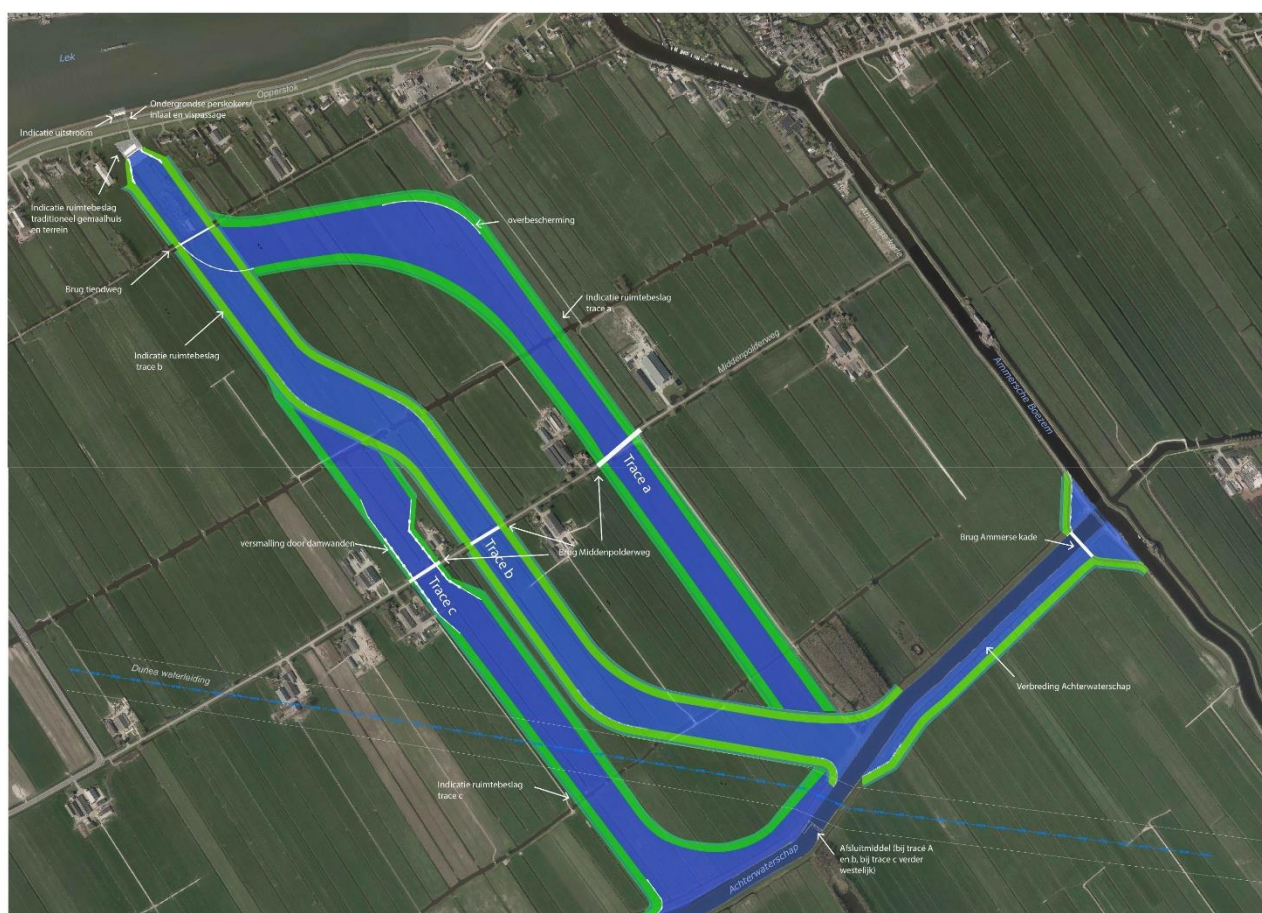
Figuur 2.1: onderzoekslocatie

Op figuur 2.1 is de onderzoekscontour (rood) met daarbinnen de drie alternatieve trajecten van de toevoer-boezem weergegeven.

In het kader van het milieuhygiënisch vooronderzoek zijn drie alternatieven voor het nieuwe Boezemkanaal bij het nieuw te realiseren gemaal bekeken. Op de figuur 2.1 zijn de alternatieven weergegeven.
