# Trajectaanpak BSKW

## *Analyse en maatregelen*

Dijkverbeteringstraject Cuijk-Ravenstein

Versienummer: D2.0

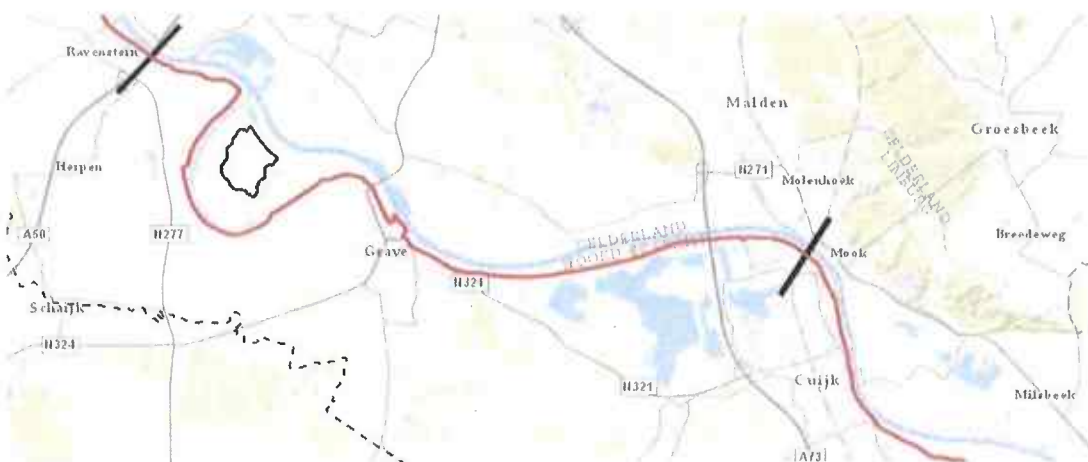
Het dijktraject, weergegeven in Figuur 1-1, is circa 21 km lang en bestaat voor een groot deel uit een gronddijk. Halverwege het traject, in de vestingstad Grave, is een kademuur aanwezig als primaire waterkering. Daarnaast zijn ook diverse constructieve objecten in de dijk aanwezig (kunstwerken) zoals onder andere de Keersluis Cuijk en Gemaal van Sasse. De gronddijk, de kademuur en de kunstwerken zijn gezamenlijk onderdeel van het project dijkverbetering Cuijk-Ravenstein. Deze rapportage is onderdeel van de planuitwerking. In de planuitwerking wordt het gekozen voorkeursalternatief uit de verkenningsfase verder uitgewerkt.

Figuur 1-1: Dijktraject Cuijk-Ravenstein

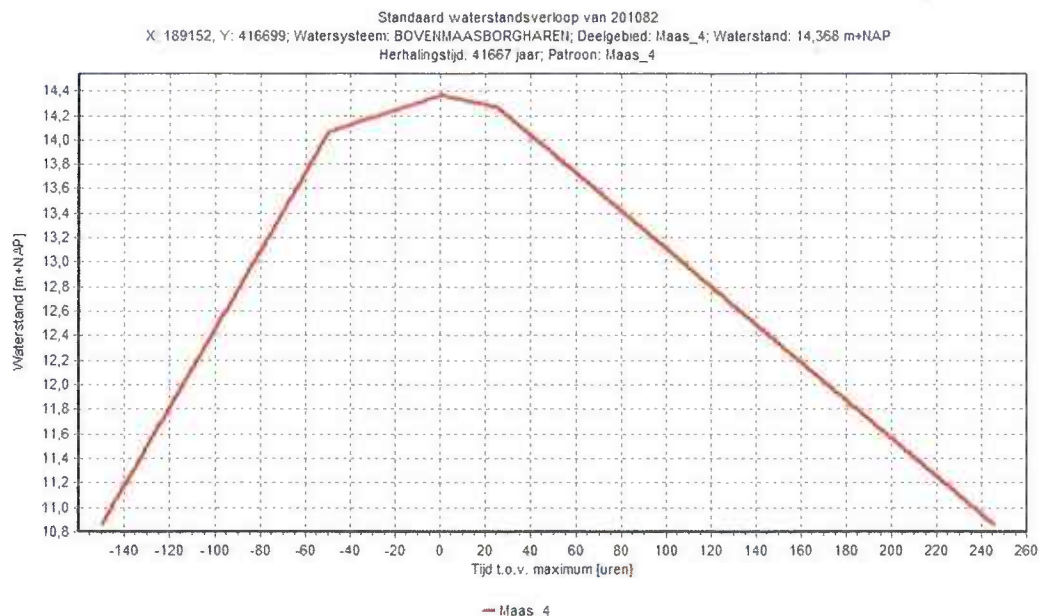
Het sluitpeil is voor elk kunstwerk vastgesteld in het sluitprotocol. In de meeste gevallen is het sluitpeil een waterstand niet ter hoogte van het kunstwerk maar ter hoogte van Mook. Een hoogwatergolf zou naar inschatting op basis van meetpunten op [waterinfo.rws.nl](http://waterinfo.rws.nl) één tot twee uur later ter hoogte van het kunstwerk aankomen, afhankelijk van de locatie van het kunstwerk. Deze één tot twee uur is, als conservatief uitgangspunt, niet meegenomen in de analyse. De helling van het waterstandsverloop is bepaald met behulp van de Waterstandsverlooptool. Een voorbeeld van het waterstandsverloop bij Mook is gegeven in Figuur 3-1. Zie Tabel 3-5 voor de analyse. Belangrijk om te benoemen dat een nieuwe HOB-database beschikbaar komt waardoor mogelijkerwijs de waterstanden en het waterstandsverloop wijzigen en zo ook de beschikbare tijd tot herstel.

Figuur 3-1: Voorbeeld waterstandsverloop ter plaatse van Mook

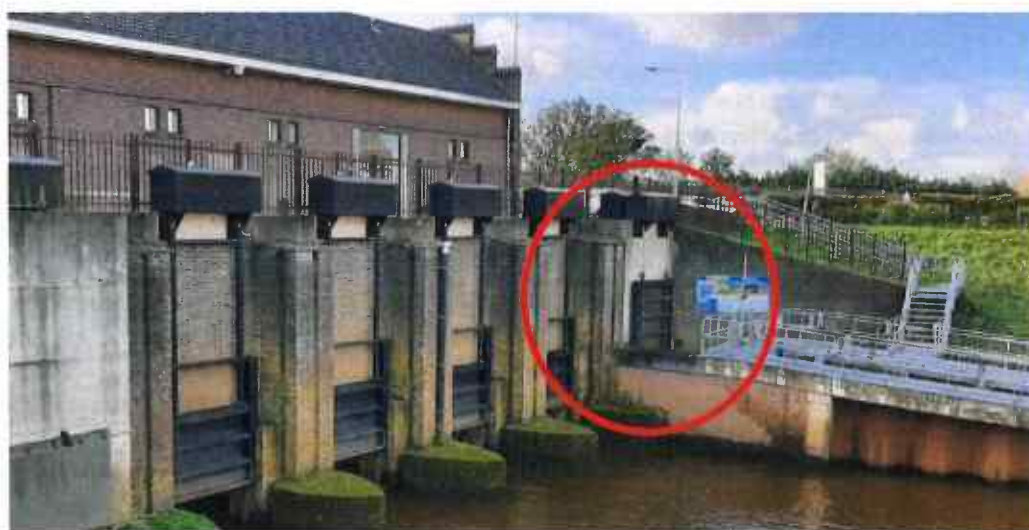
De doorstroomopening van de vispassage is bij grove benadering 2,2 x 2,4 m. Dit is net zoals bij de raamsluis een te grote doorstroomopening om alleen met bigbags te kunnen sluiten. Daarnaast is de opening lastig met een kraan te bereiken door beperkte beschikbare ruimte en de aanwezige bewegings- en aansturingswerken (zwarte bakken op onderstaande foto). Uitvoerbaarheid van noodmaatregelen wordt hierdoor als risicovol gezien. Er worden daardoor geen noodmaatregelen opgenomen in de faalkansbeschouwing.

Figuur 4-1: Aanzicht op buitenzijde Gemaal van Sasse met locatie schuiven bij vispassage rood omcirkelt

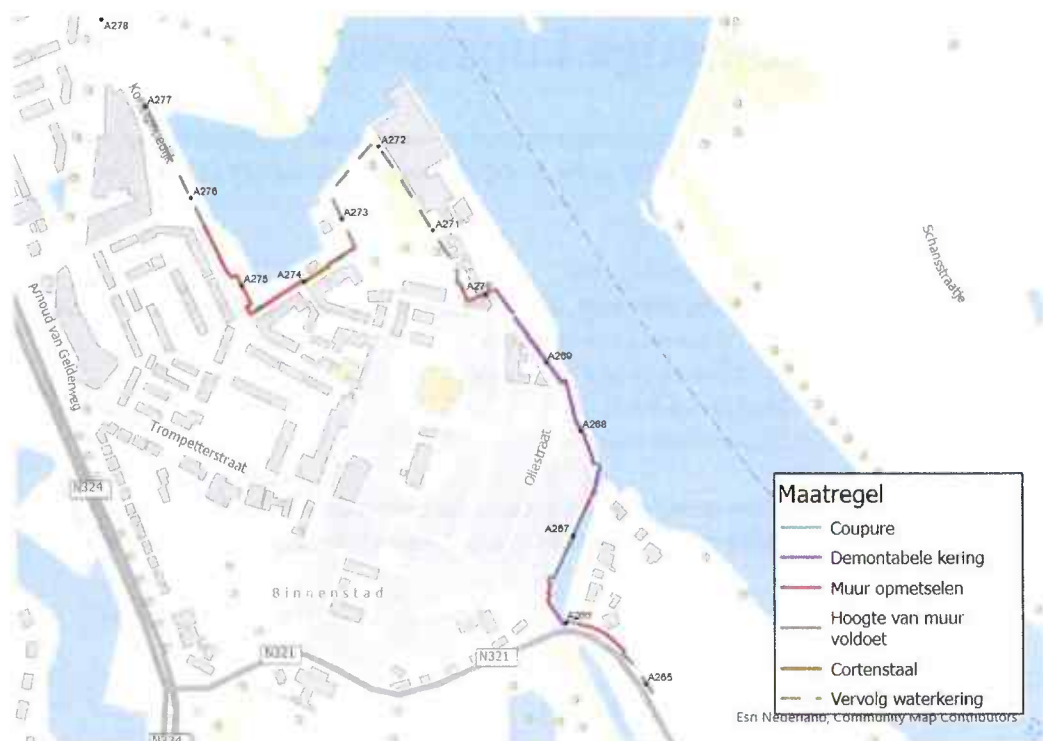
- Coupure Bomvrije, ca. 10 m
- Oude Haven, ca. 45 m
- Rondeel Prinsenstal, ca. 6 m
- Maaskade, ca. 250 m

De totale strekking van de demontabele keringen is daarmee ca. 310 m. Figuur 5-1 geeft een overzicht van de locatie van de hoogtemaatregelen in Grave, met de demontabele keringen weergegeven in paars.

Figuur 5-1: Overzicht demontabele kering Grave.
