# 40302 Milieuhygiënisch bodemonderzoek

## Sprok-Sterreschans-Heteren deeltraject Elden-Heteren Waterschap Rivierenland

10 maart 2025 - Public

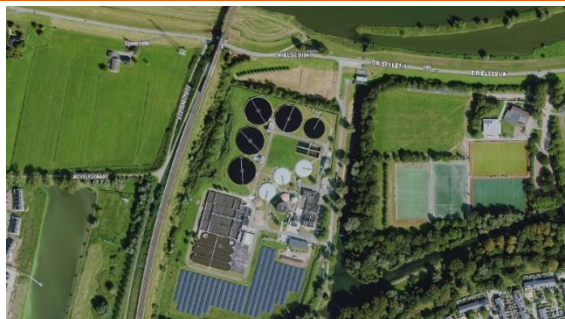
Rioolwaterzuiveringsinstallatie (naast de dijk)

**Rioolwaterzuiveringsinstallatie (RWZI)** op Drielsedijk 25, 6841 HJ Arnhem: De RWZI speelt een cruciale rol in het zuiveren van afvalwater, maar brengt risico's met zich mee voor bodemverontreiniging. Lekkages van afvalwater, slibopslag of storingen in de zuiveringsprocessen kunnen leiden tot verhoogde concentraties van nutriënten (zoals nitraten en fosfaten), zware metalen en organische verbindingen in de bodem en het grondwater.

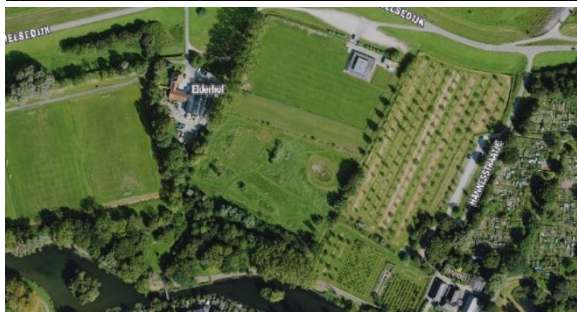
Boomgaard bij Hannesstraatje (naast de dijk)

**Boomgaarden nabij de dijk:** De boomgaarden/ fruitteelt zijn een belangrijk onderdeel van het agrarische landschap, maar kunnen ook bodembelastend zijn. Het gebruik van bestrijdingsmiddelen zoals pesticiden, herbiciden en meststoffen vormt een risico voor de bodem en het grondwater. Ter hoogte van Hannesstraatje in Arnhem is een boomgaard aanwezig (Boomgaard De Steenen Camer). Daarnaast bevinden zich boomgaarden ten noorden van de Baltussenweg, nabij Drielse Rijndijk 25 en Vredesteinsestraat 1 in Driel, in de gemeente Overbetuwe.

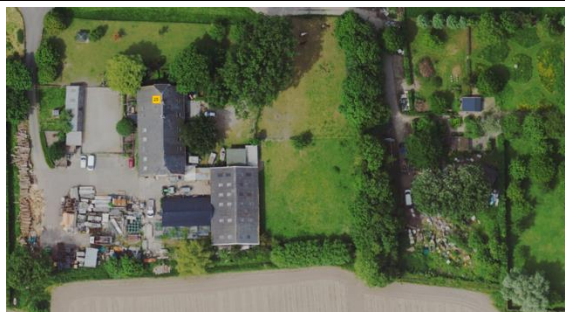
Een ophoping van bouw materiaal en afval op en nabij Drielse Rijndijk 25, Driel circa 50m van de dijk

Tot slot is er ter plaatse van Drielse Rijndijk 25 een ophoping van bouw materiaal en houtafval aangetroffen, wat kan leiden tot bodemverontreinigingen

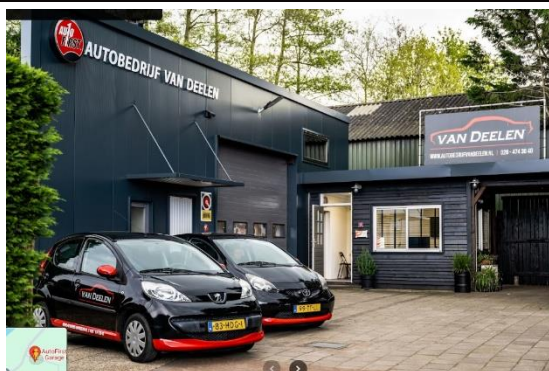
AutoFirst - Van Deelen op Baltussenweg 39, 6665 AB Driel circa 40 m van de dijk

**Autoreparatiebedrijf:** er zijn twee autobedrijven in de omgeving, namelijk Autobedrijf v. Meerendonk op Achterstraat 4, 6846 AB Arnhem, en AutoFirst - Van Deelen op Baltussenweg 39, 6665 AB Driel. Deze activiteit heeft een hoog risico op bodemverontreiniging door lekkages of morsen van oliën, vetten, brandstoffen, remvloeistoffen en oplosmiddelen. Onjuiste opslag van gevaarlijke stoffen kan bijdragen aan langdurige verontreiniging van de bodem. Tenslotte kan verontreiniging met PAK en zware metalen aanwezig zijn als gevolg van het onderhoud van voertuigen.

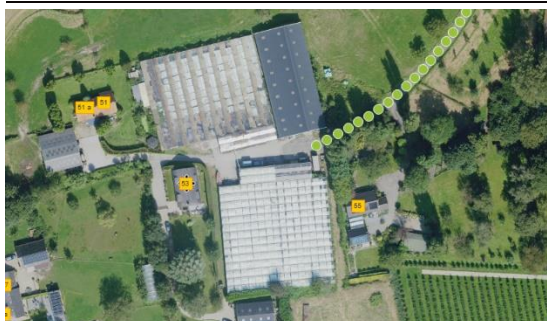
Glastuinbouw bij Drielse Rijndijk 51, Driel (naast de dijk)

**Glastuinbouw:** Ter plaatse van Drielse Rijndijk 51 bevindt zich glastuinbouw. Glastuinbouw is verdacht op het voorkomen van verontreiniging met bestrijdingsmiddelen en asbest.

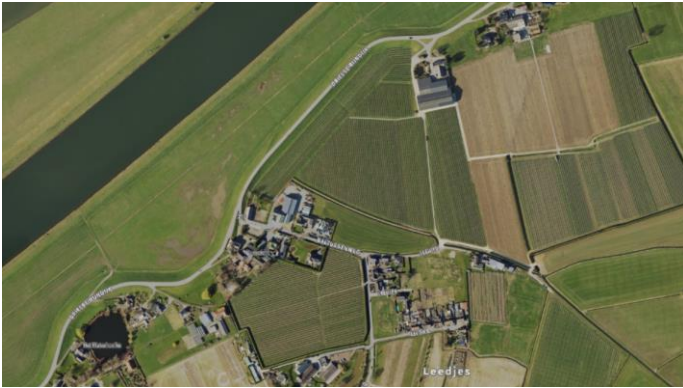
Boomgaard ter plaatse van Baltussenweg, Driel (Overbetuwe) direct naast de dijk

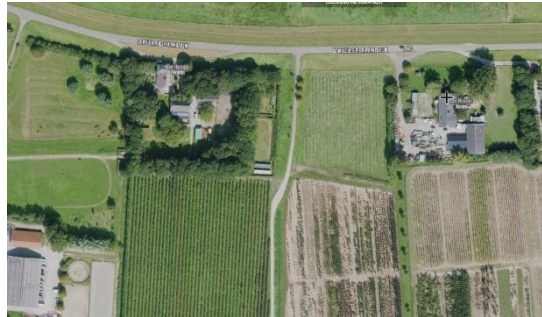
Boomgaard tussen Drielse Rijndijk 25 en 23 (Overbetuwe) naast de dijk

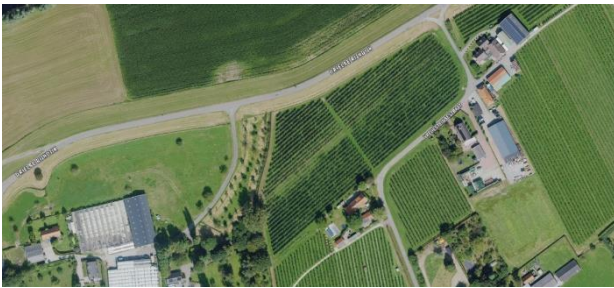
Boomgaard ter plaatse Vredesteinsestraat 1 Driel (Overbetuwe) naast de dijk

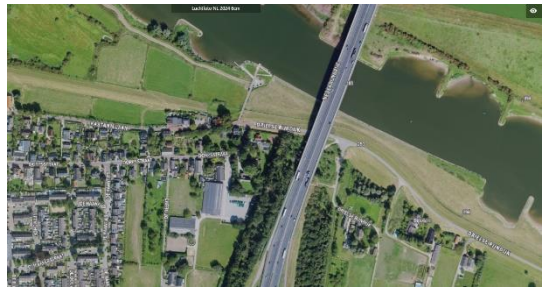
A50 (loopt boven de dijk) in Overbetuwe (invloed op de dijk)

**A50 (Snelweg):** De snelweg in de nabijheid draagt bij aan bodemverontreiniging door afspoeling van verbrandingsresten, olie, rubberdeeltjes, strooizout en zware metalen zoals lood en zink. Incidenten zoals lekkages van vrachtwagens of morsen van gevaarlijke stoffen vormen extra risico's voor de bodemkwaliteit.
