# Ruimtelijk Kwaliteitskader De Dommel - Vught

## Dijkpaspoorten

Maart2025

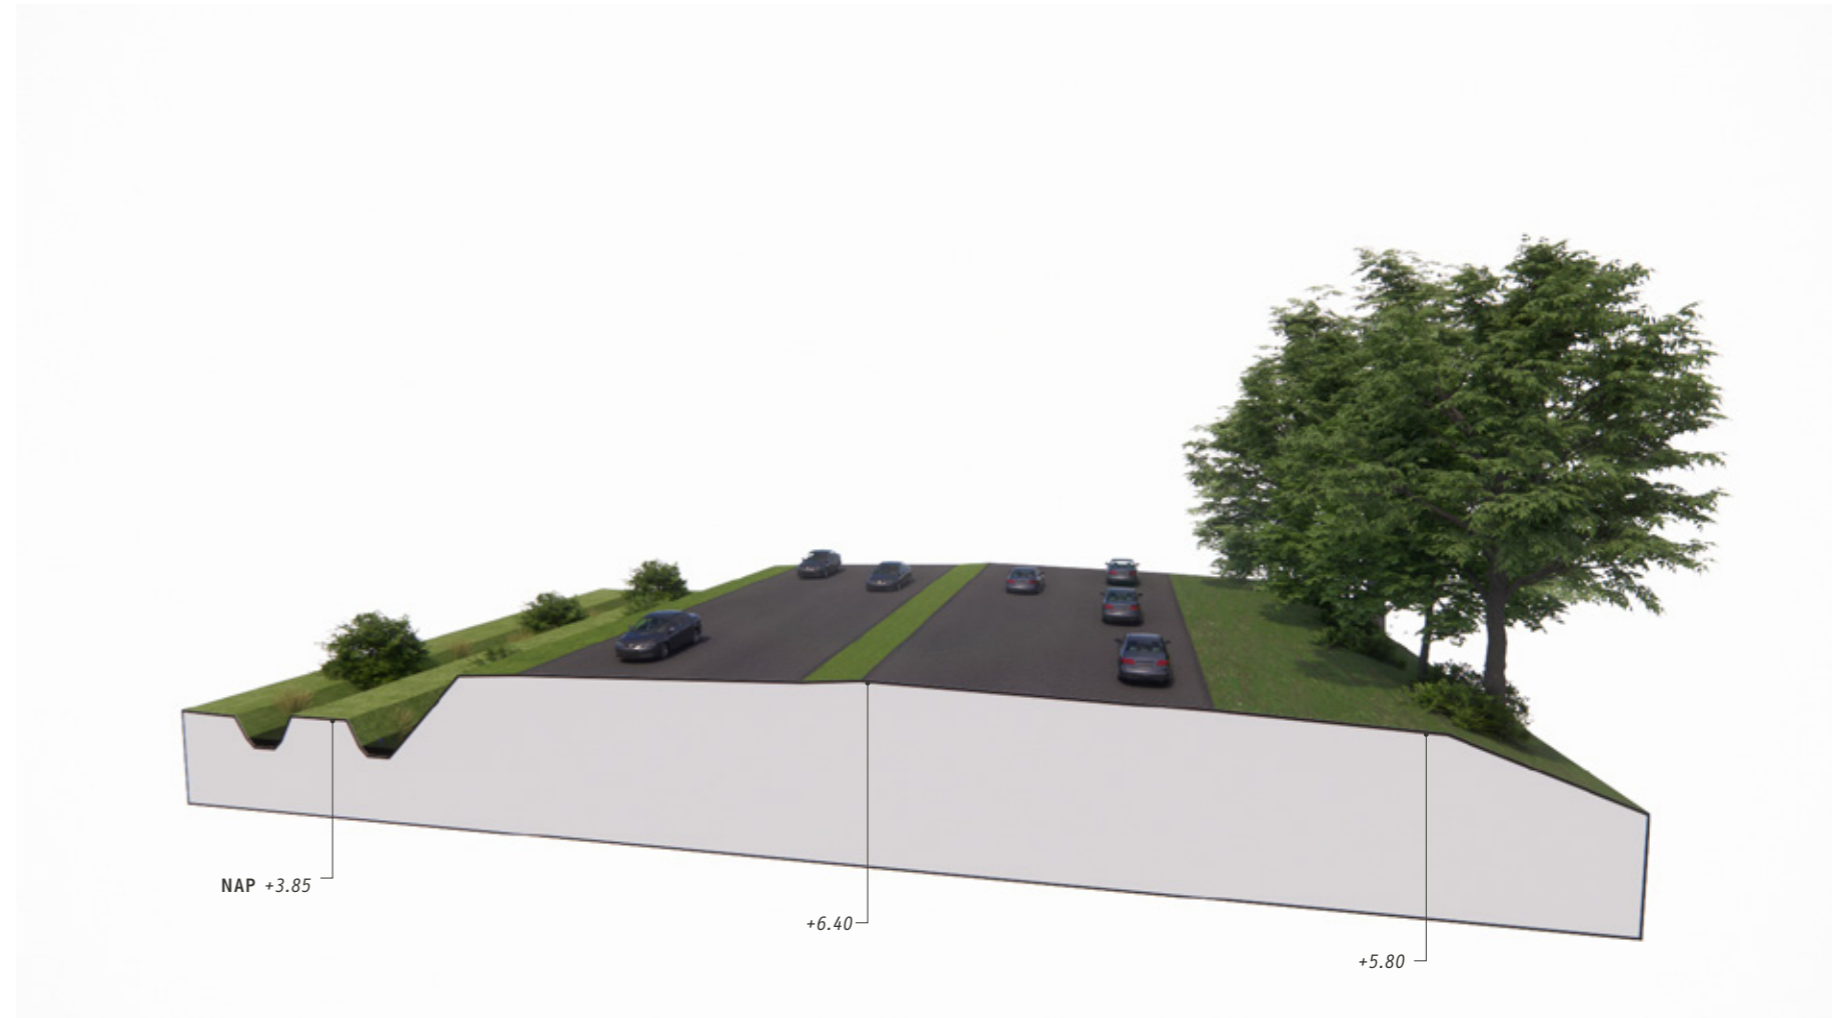
De randweg van Vught is tevens regionale waterkering voor de Dommel.

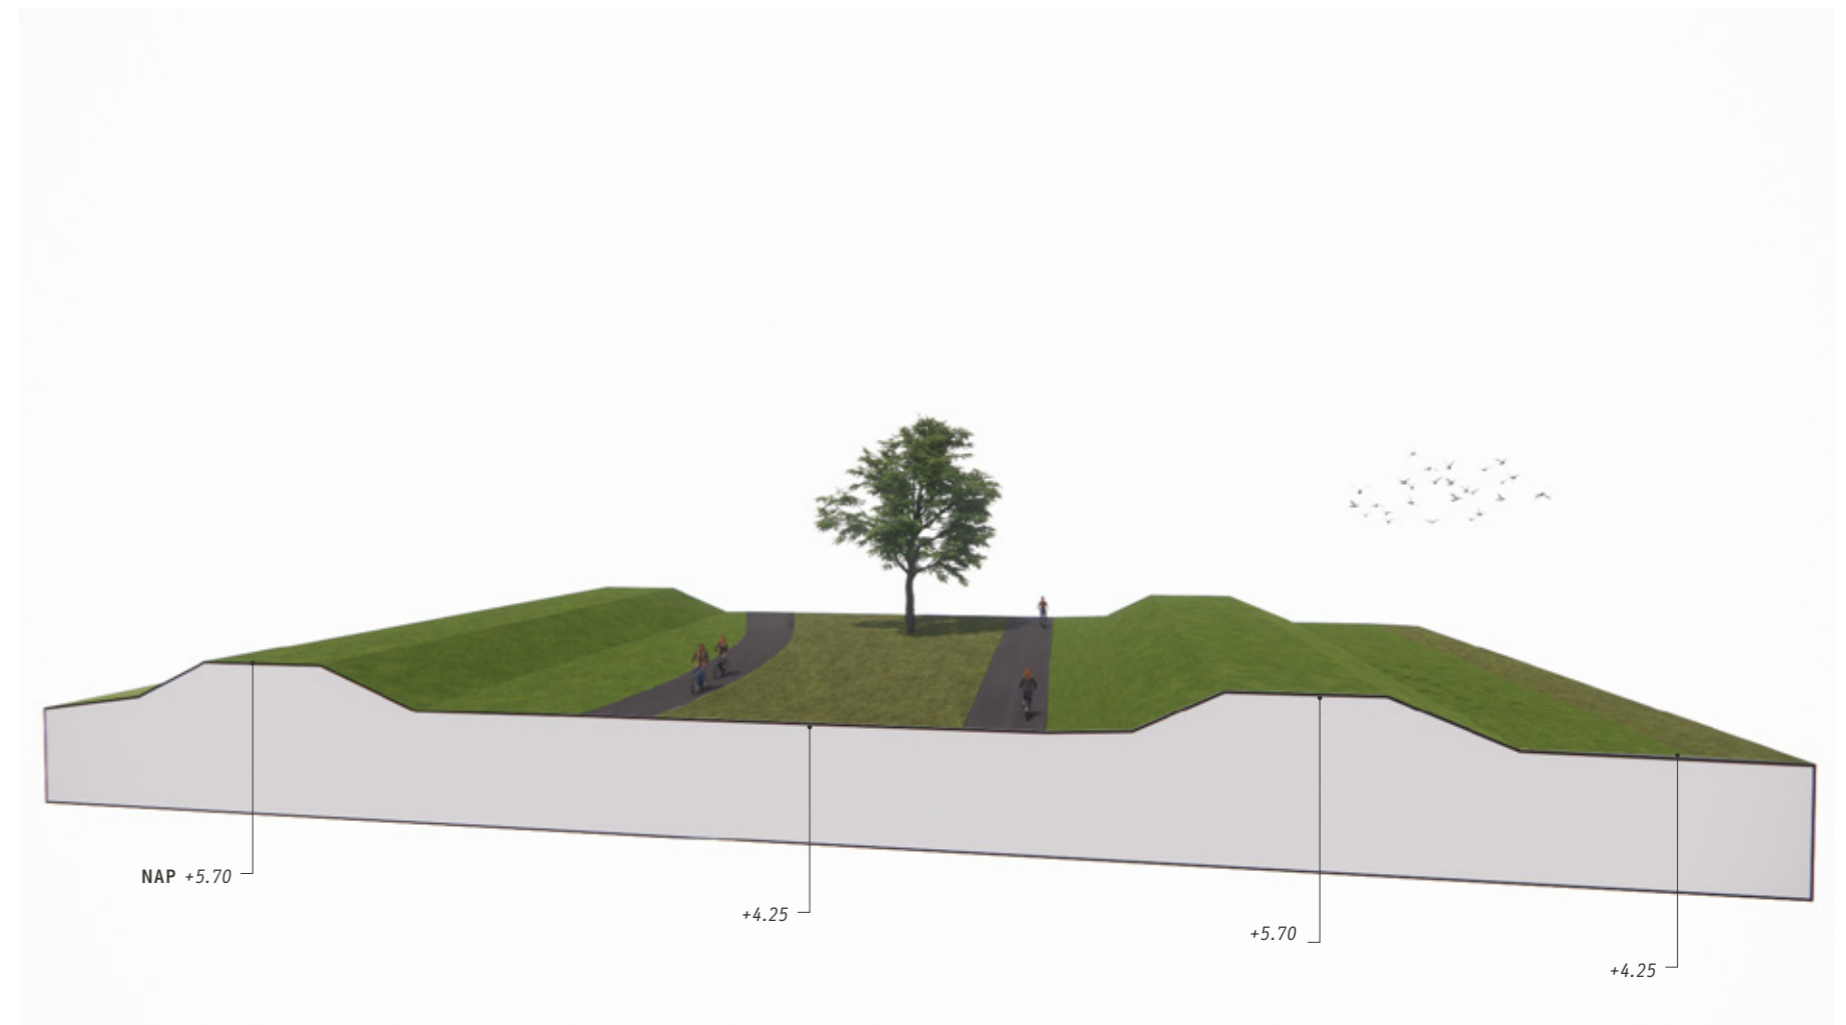
Kanteldijk bij de fietstunnel onder de A2 (foto Google Streetview).

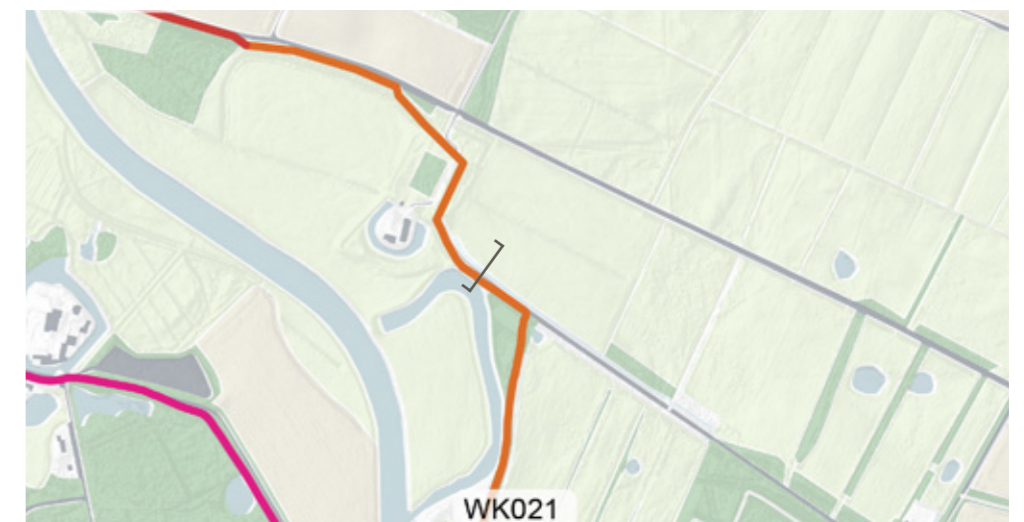
Schaal 1:10.000 0 250 500 750 1.000 m

Deze kering is onderdeel van een belangrijke recreatieve fietsroute tussen Vught/'s-Hertogenbosch en Sint-Michielsgestel. Deze loopt deels langs de rand van een hogere zandrug, deels direct langs de Dommel.

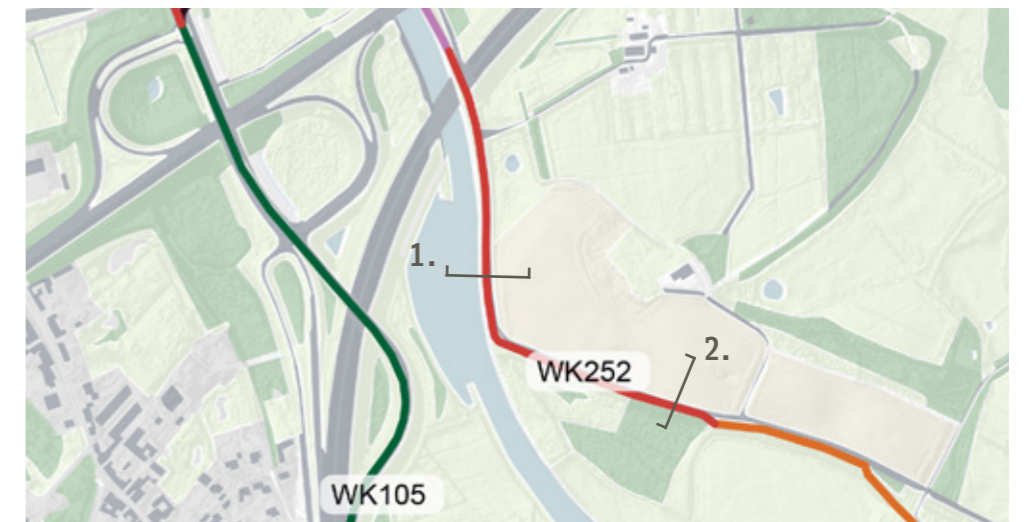
Schaal 1:10.000 0 250 500 750 1.000 m

Het Bossche Broek is Natura 2000-gebied en tevens Rijkmonument. De zomerkade van de Dommel is een veelgebruikte wandelroute, die een prachtig uitzicht biedt op het aangrenzende natuurgebied.

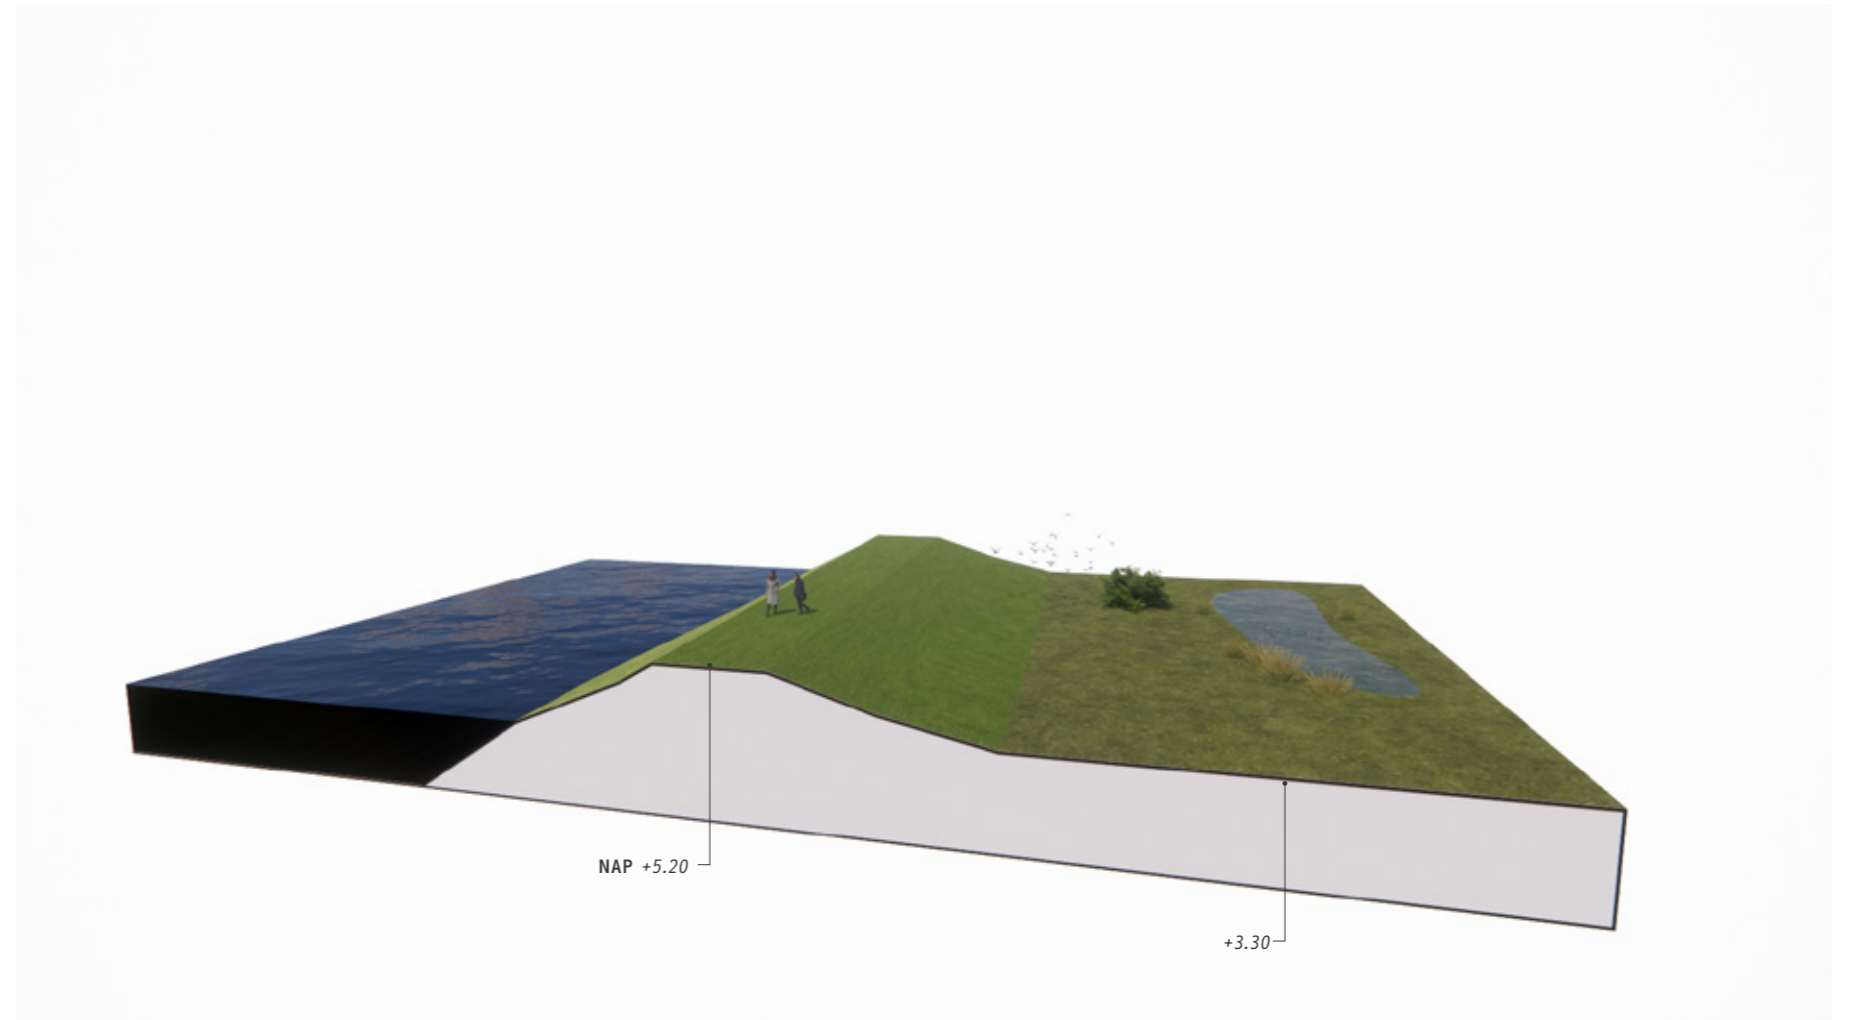
Zomerkade langs de Dommel bij het Bossche Broek.

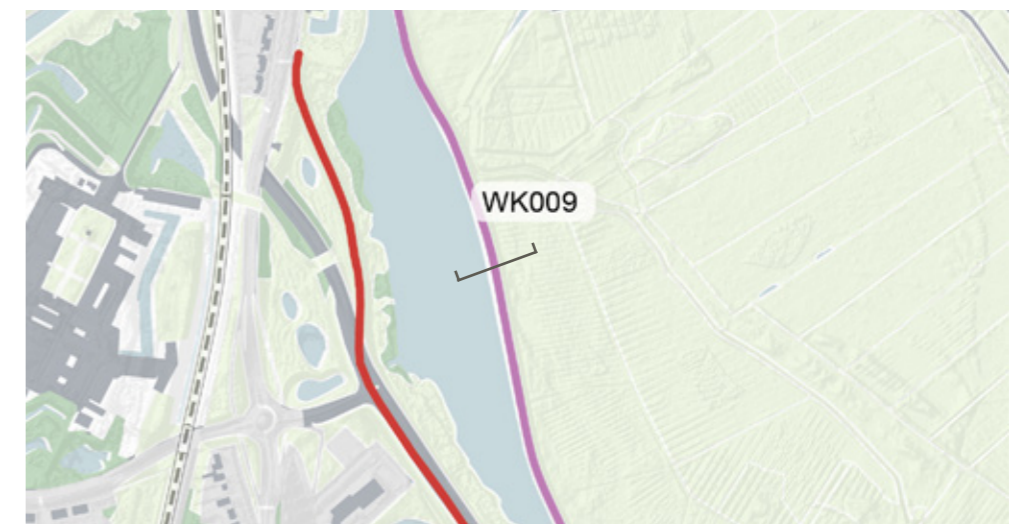
Schaal 1:10.000 0 250 500 750 1.000 m

De kade langs de vestinggracht van 's-Hertogenbosch is een veelgebruikte wandelroute en biedt een fantastische beleving van het Bossche Broek. Aan deze kade ligt een historisch gemaal en de kolk van de dijkdoorbraak in 1995.
