# Oshaarseweg (ong.) te Echten

## Historisch vooronderzoek

**project** Oshaarseweg (ong.) te Echten  
**projectnummer** 241909  
**projectleider** Marc Visschers

**datum** 6 december 2024  
**referentie** 241909\_AdB\_RAP\_0001\_v2.0

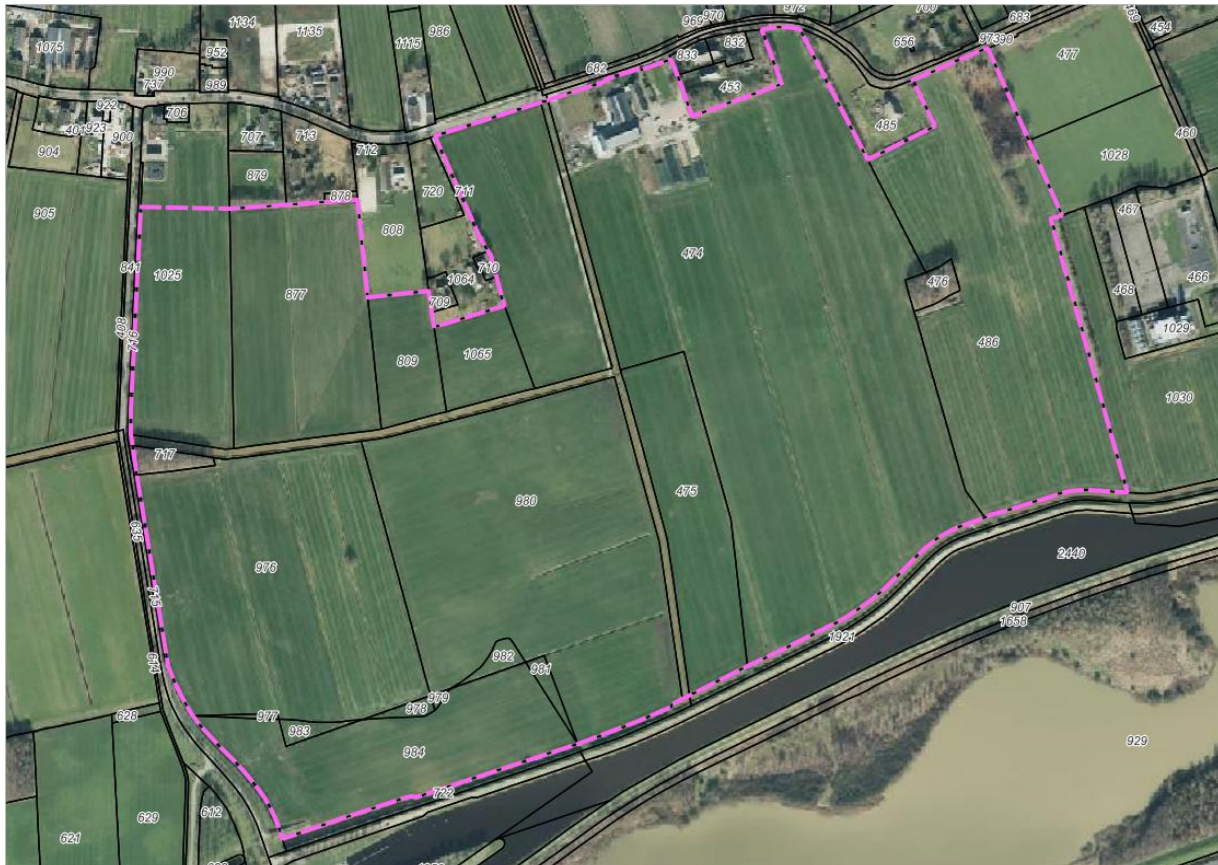
Figuur 3.1: Luchtfoto met ligging onderzoeksgebied (bron: PDOK).

Een luchtfoto met de ligging van het onderzoeksgebied is weergegeven in figuur 3.1. De gegevens van het onderzoeksgebied en een beschrijving zijn weergegeven tabel 3.1.

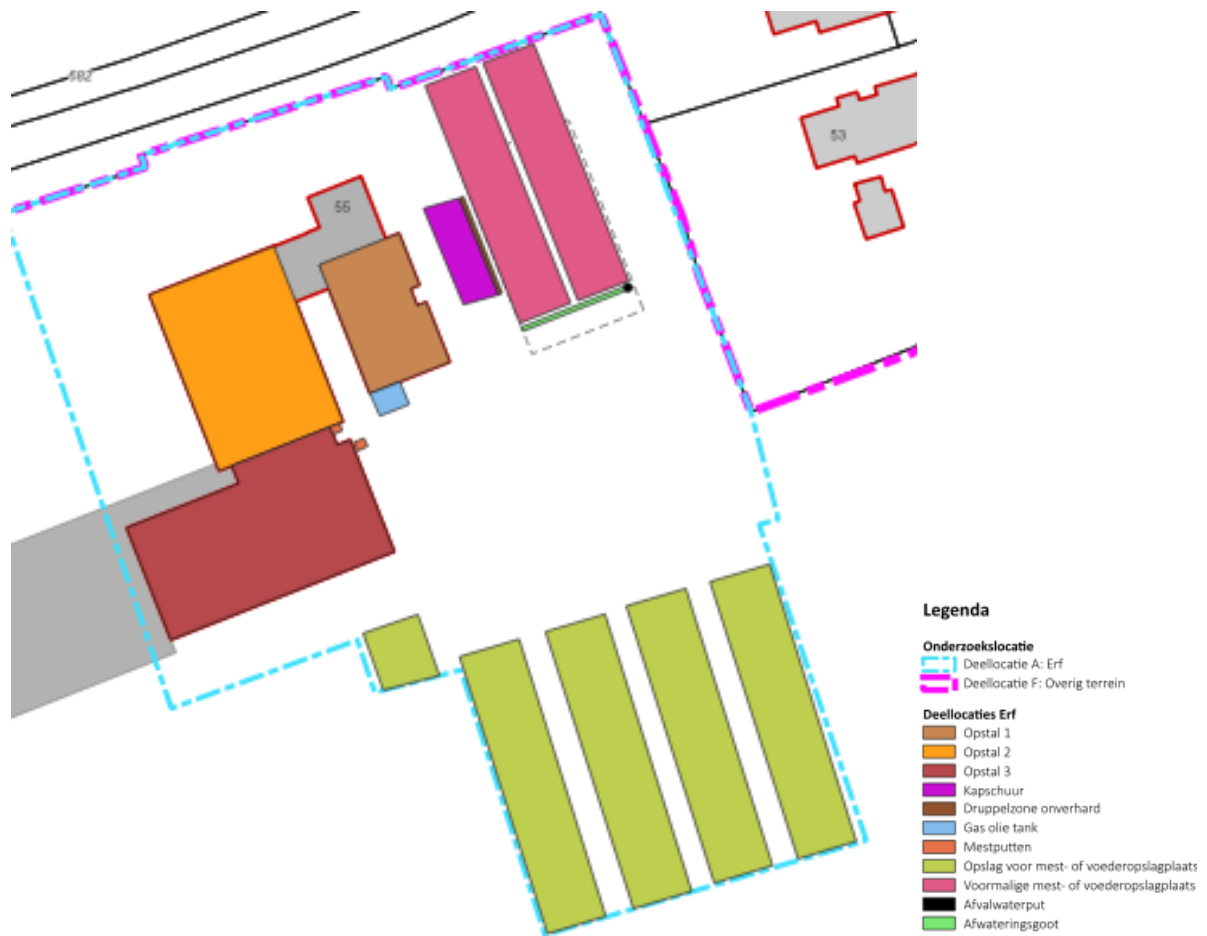
Figuur 8.1: Situatie Oshaarseweg 55.

De bebouwing op deze locatie bestaat uit een woonhuis (bouwjaar 1925) met aangebouwde opstal (325 m<sup>2</sup>, opstal 1). Een tweede aangebouwde opstal (700 m<sup>2</sup>, opstal 2), oorspronkelijk gebouwd in 1988, verbouwd of vernieuwd in 2011 en een vrijstaande opstal (860 m<sup>2</sup>, opstal 3) die in 2024 is bijgebouwd. Daarnaast is nog een kapschuur aanwezig (100 m<sup>2</sup>). Verder zijn aanwezig:

- Bovengrondse dieseltank met een inhoud van 2.000 liter.
- Twee mestputten (totaal <10 m<sup>2</sup>).
- Opslag voor pers- en/of kuilvoer (2.100 m<sup>2</sup>).
- Voormalige mest- of voederopslagplaats (800 m<sup>2</sup>).
- Afvalwaterput (< 10 m<sup>2</sup>).

De opstallen konden tijdens de terreininspectie niet worden betreden, zodat er geen gegevens bekend zijn van de binnenzijde. Verder is het volgende geconstateerd:

- De dakbedekking van de aangebouwde opstal (opstal 1) bestaat uit asbestverdachte golfplaten en is niet voorzien van een afwatering. Rondom de opstal is een klinkerverharding aanwezig.
- De kapschuur is eveneens voorzien van een dakbedekking van asbestverdachte golfplaten. Het dak is voorzien van een dakgoot maar deze is in slechte staat. Rondom de kapschuur is gedeeltelijk een verharding van klinkers aanwezig en een deel is onverhard. In de kapschuur worden onder andere emballage en stukgoederen opgeslagen.
- Aan de zuidzijde van de voormalige mest- of voederopslagplaats loopt een afwateringsgoot die uitmondt in een put. De put heeft uiterlijke kenmerken van een zinkput.

Het erf bestaat voornamelijk uit klinkers. Voor de opslag van persvoer en/of kuilvoer is een verharding van betontegels aanwezig.

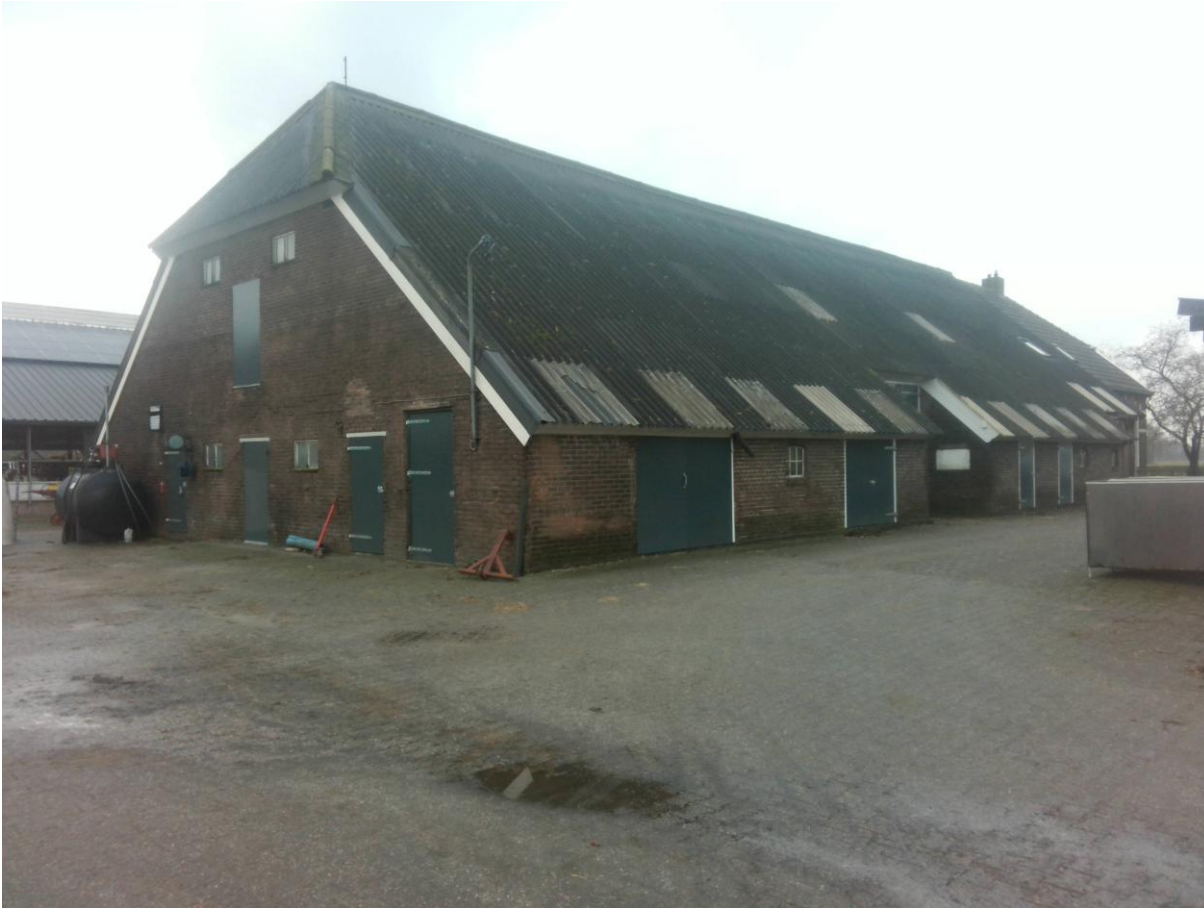
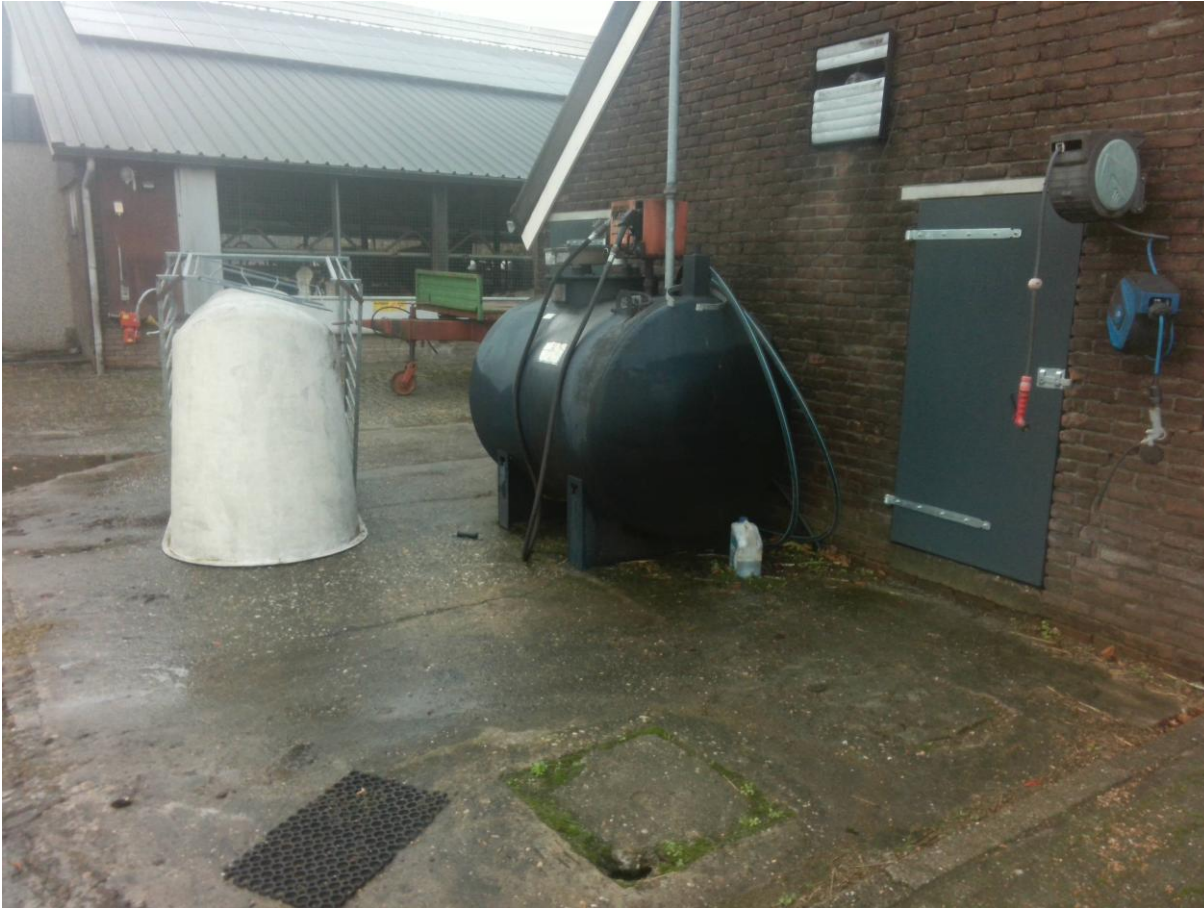
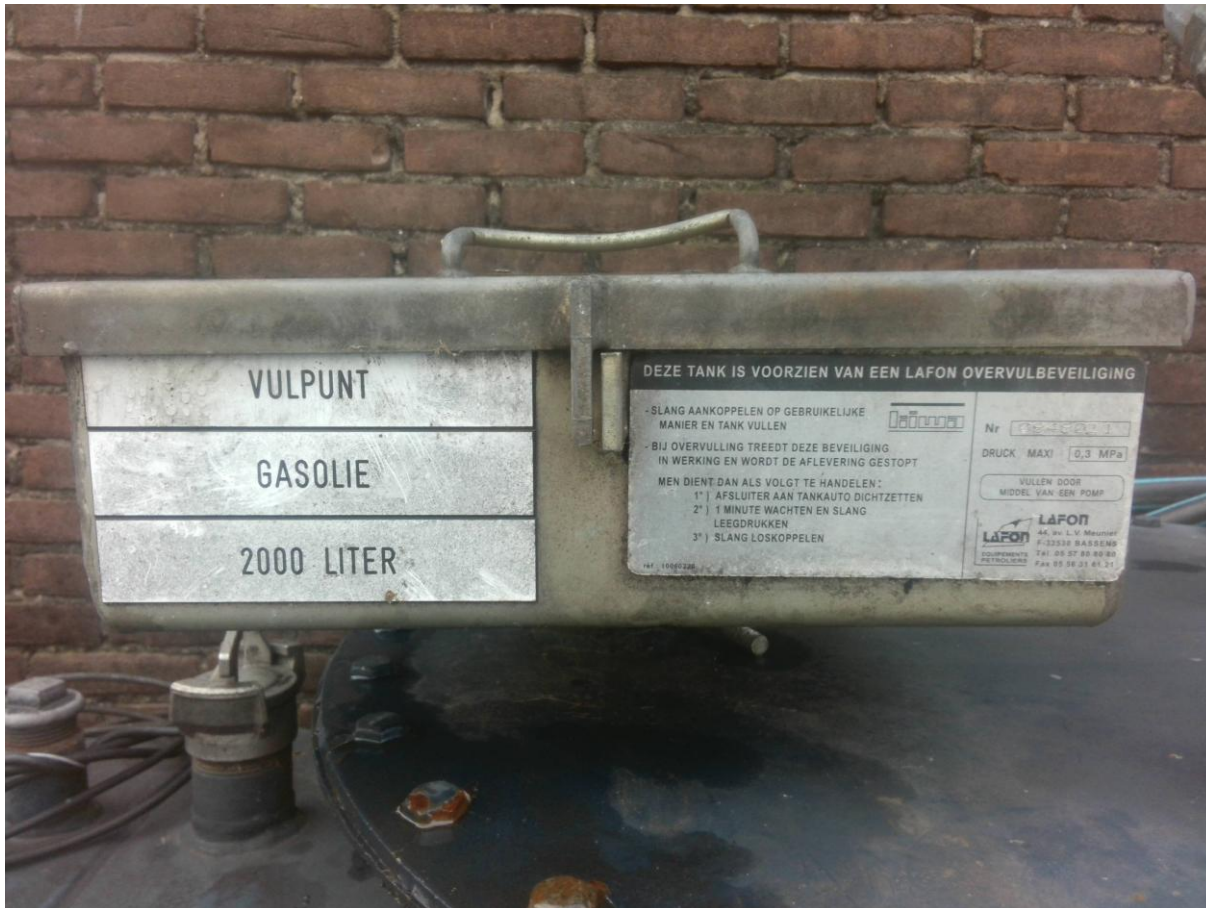
foto 1: achter zijde schuur aan woning\_20241202\_123919.jpg

foto 2: achter zijde schuur aan woning\_20241202\_123940.jpg

foto 3: achter zijde schuur aan woning\_20241202\_123957.jpg

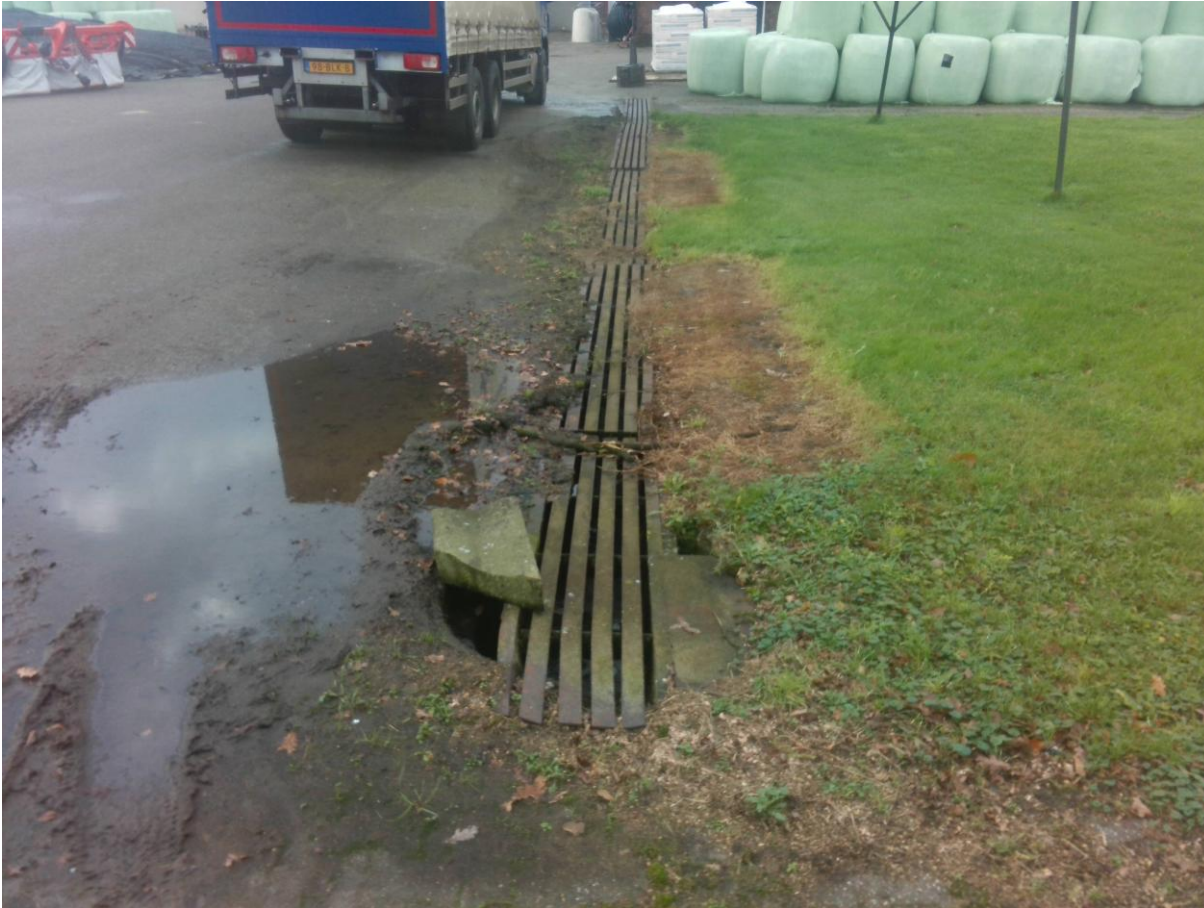
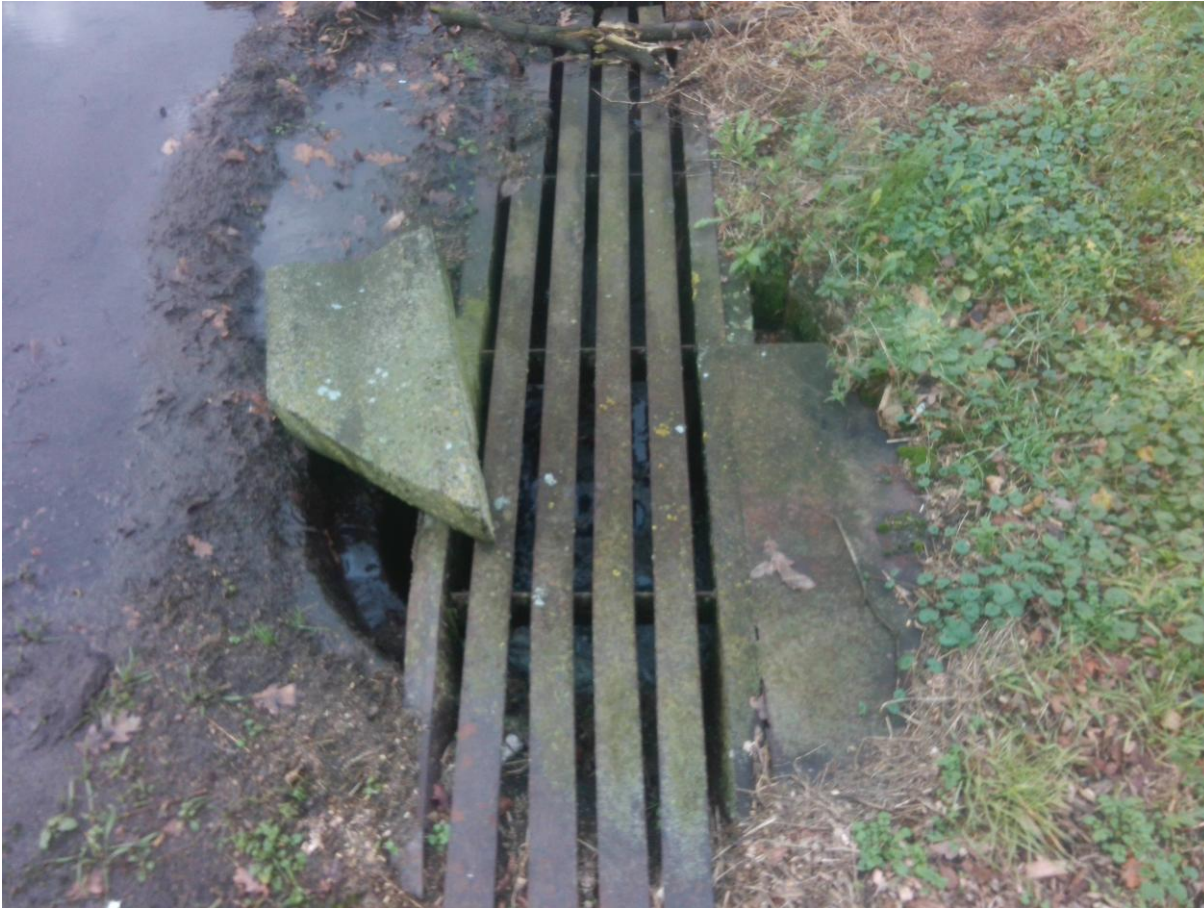
foto 10: afvoer links naast kapschuur\_20241202\_123611.jpg

foto 11: afvoer links naast kapschuur\_20241202\_123619.jpg

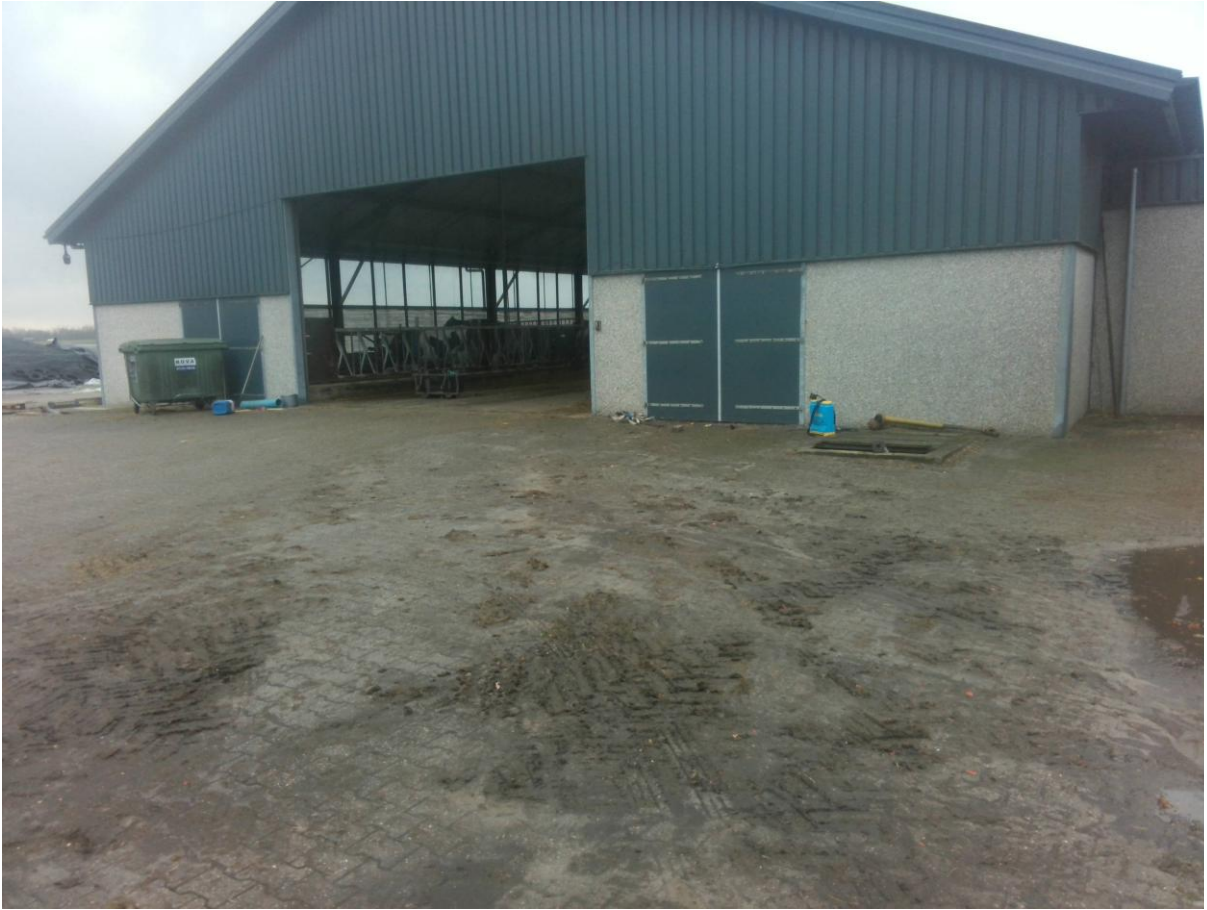
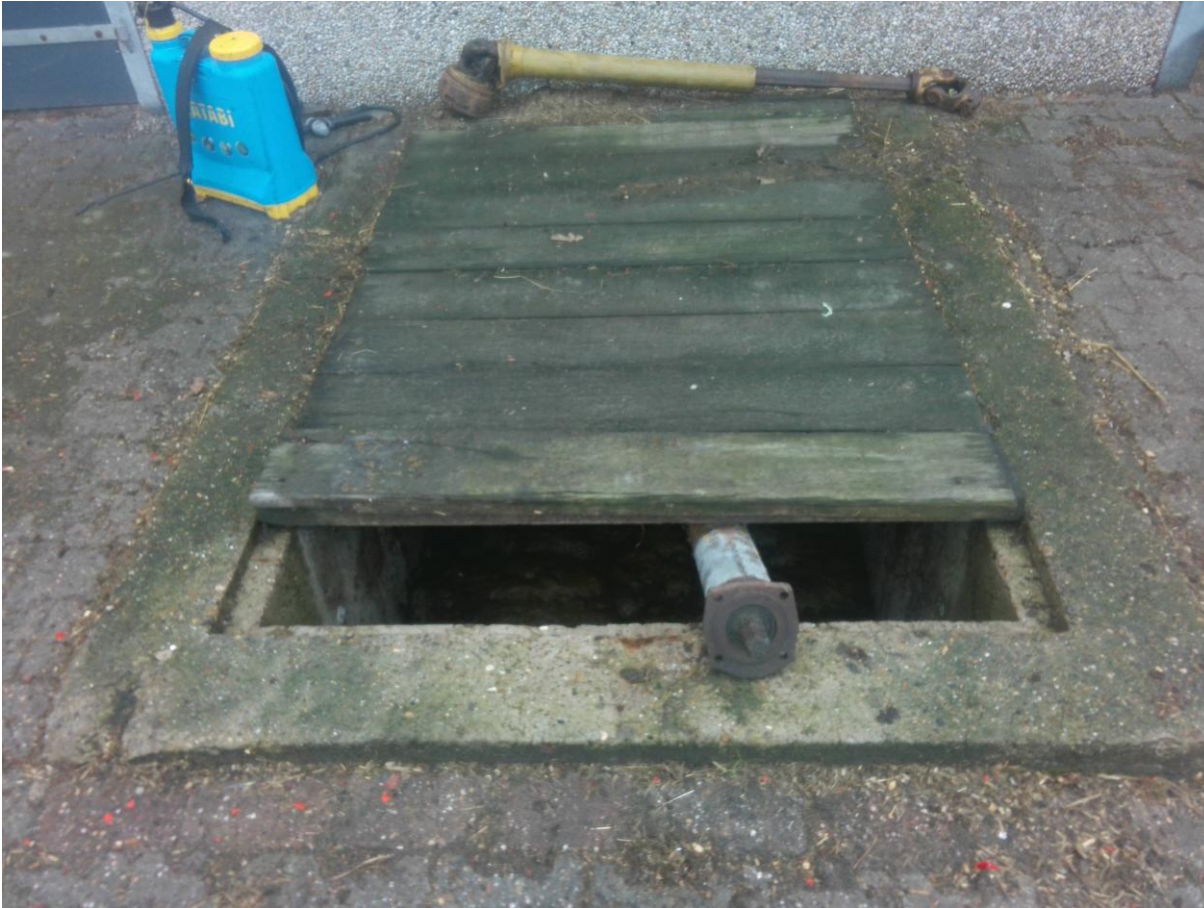
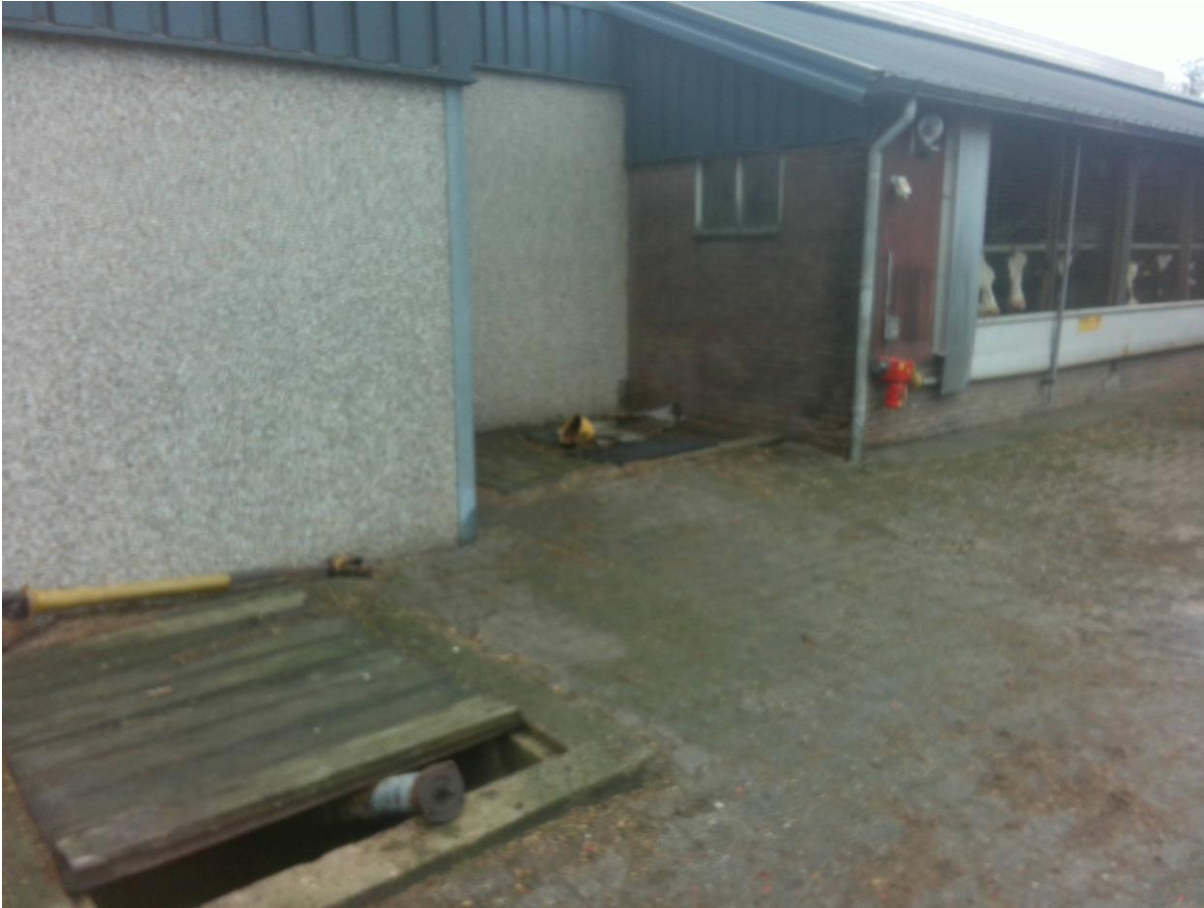
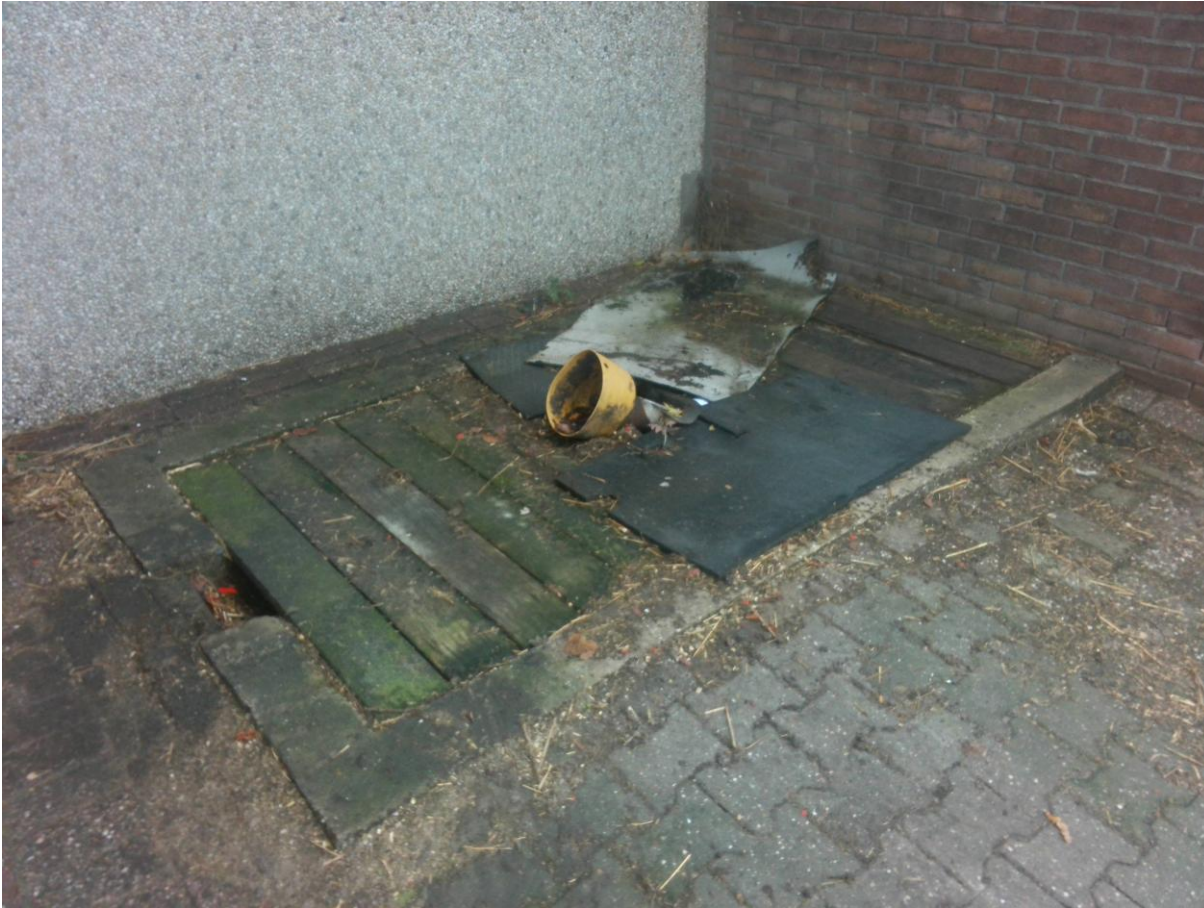
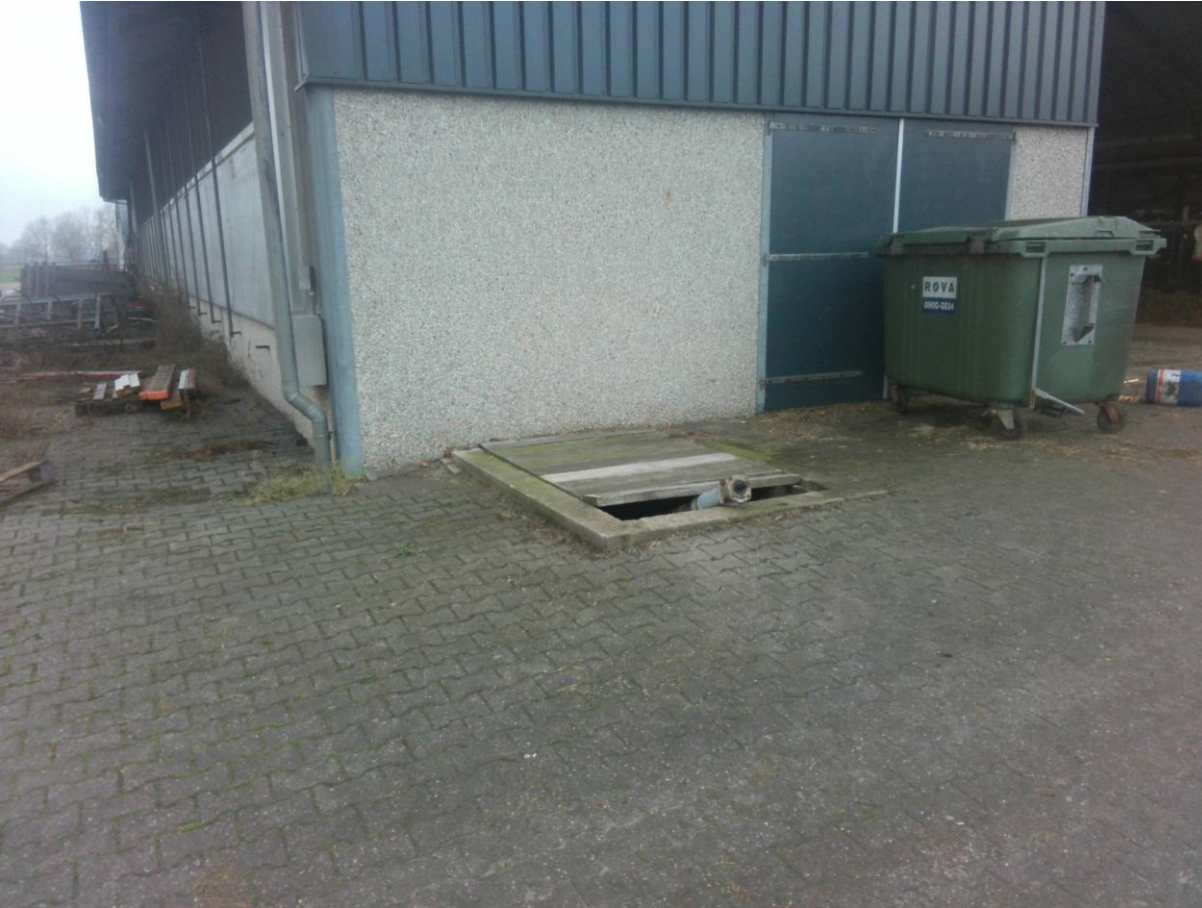
foto 12: gierput\_20241202\_130314.jpg

foto 13: gierput\_20241202\_130326.jpg

foto 14: gierput\_20241202\_130336.jpg

foto 15: gierput\_20241202\_130345.jpg

foto 16: gierput\_20241202\_130547.jpg

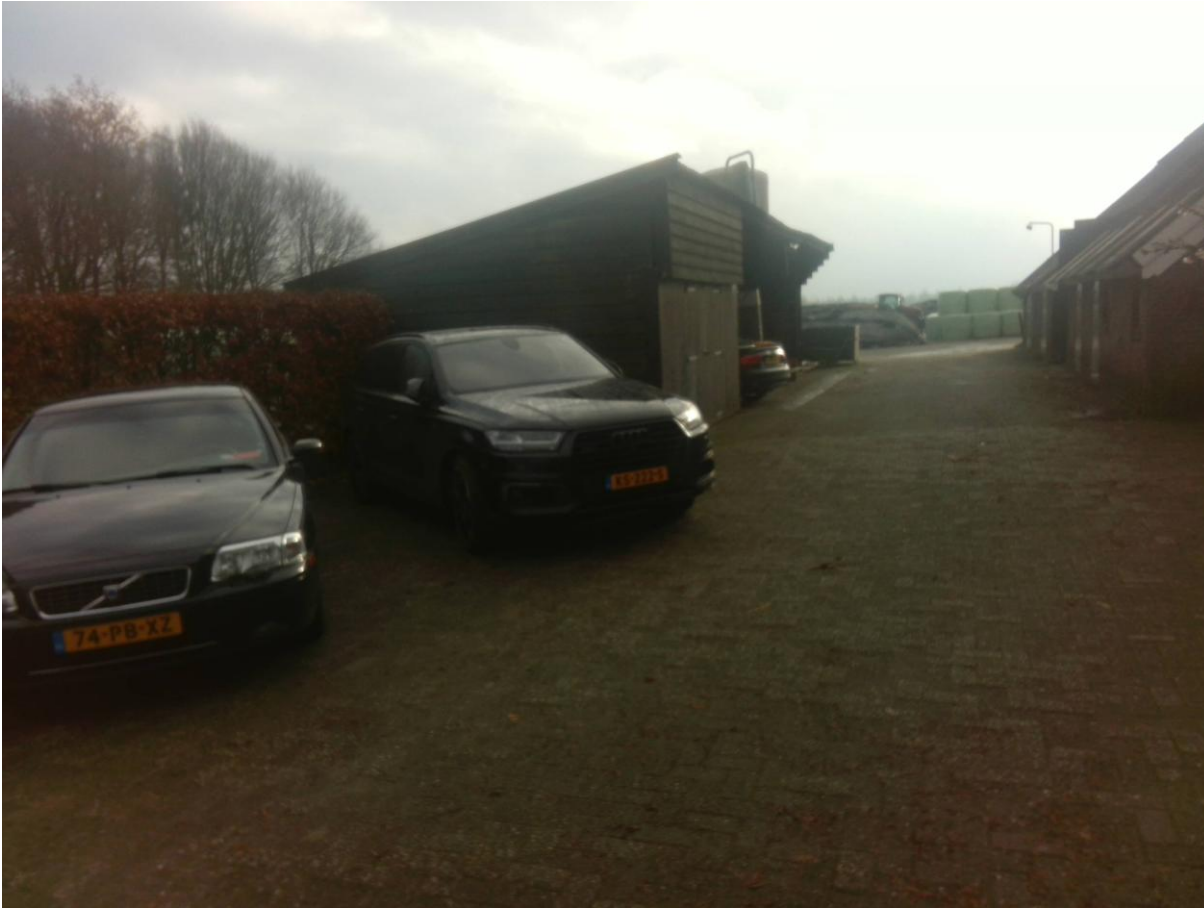
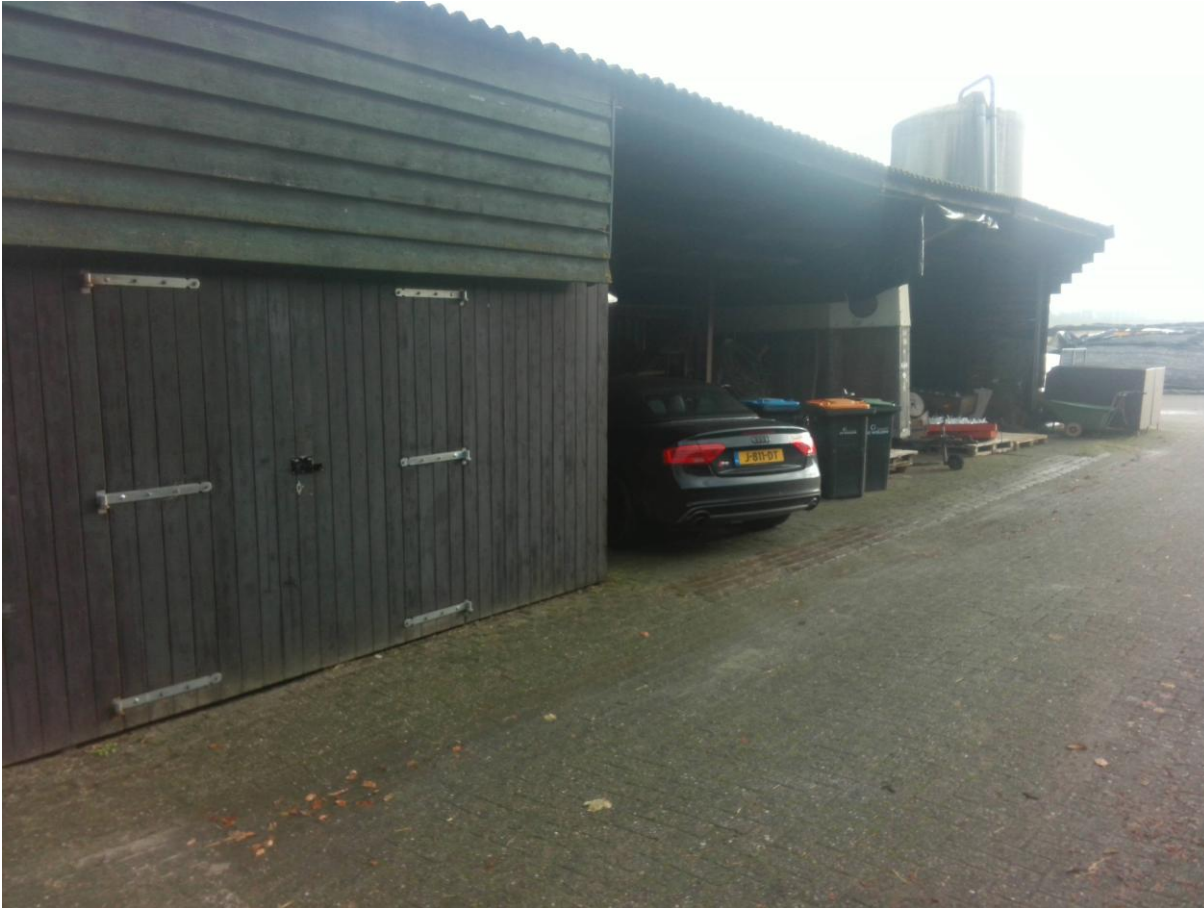
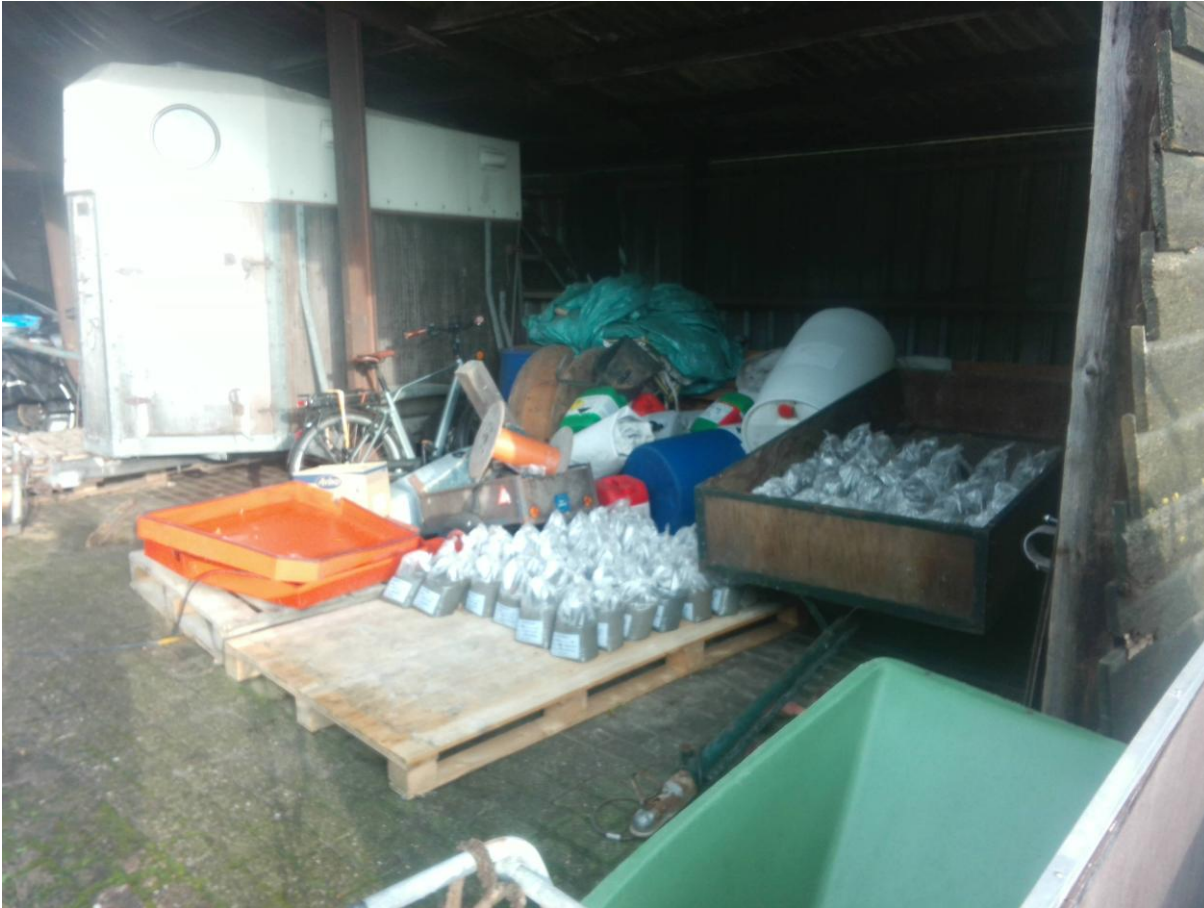
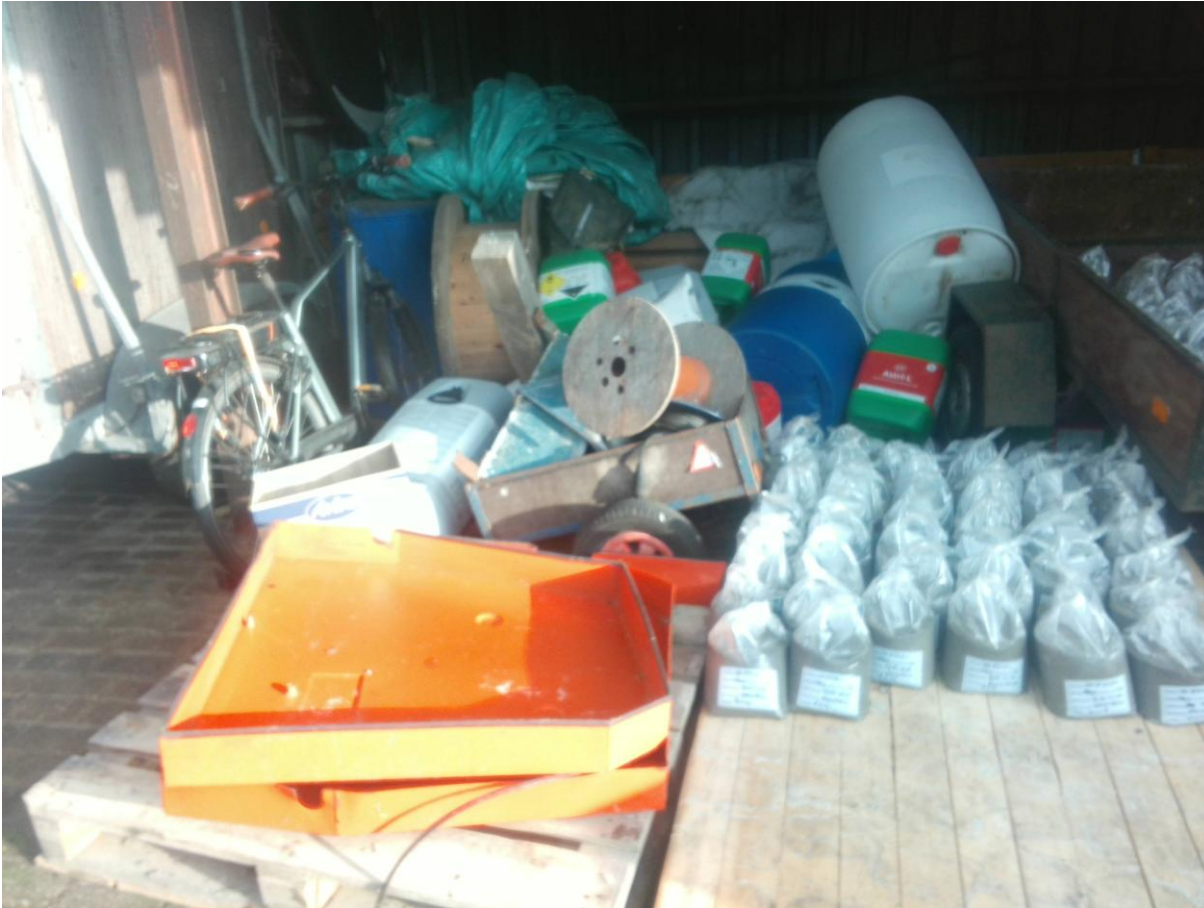
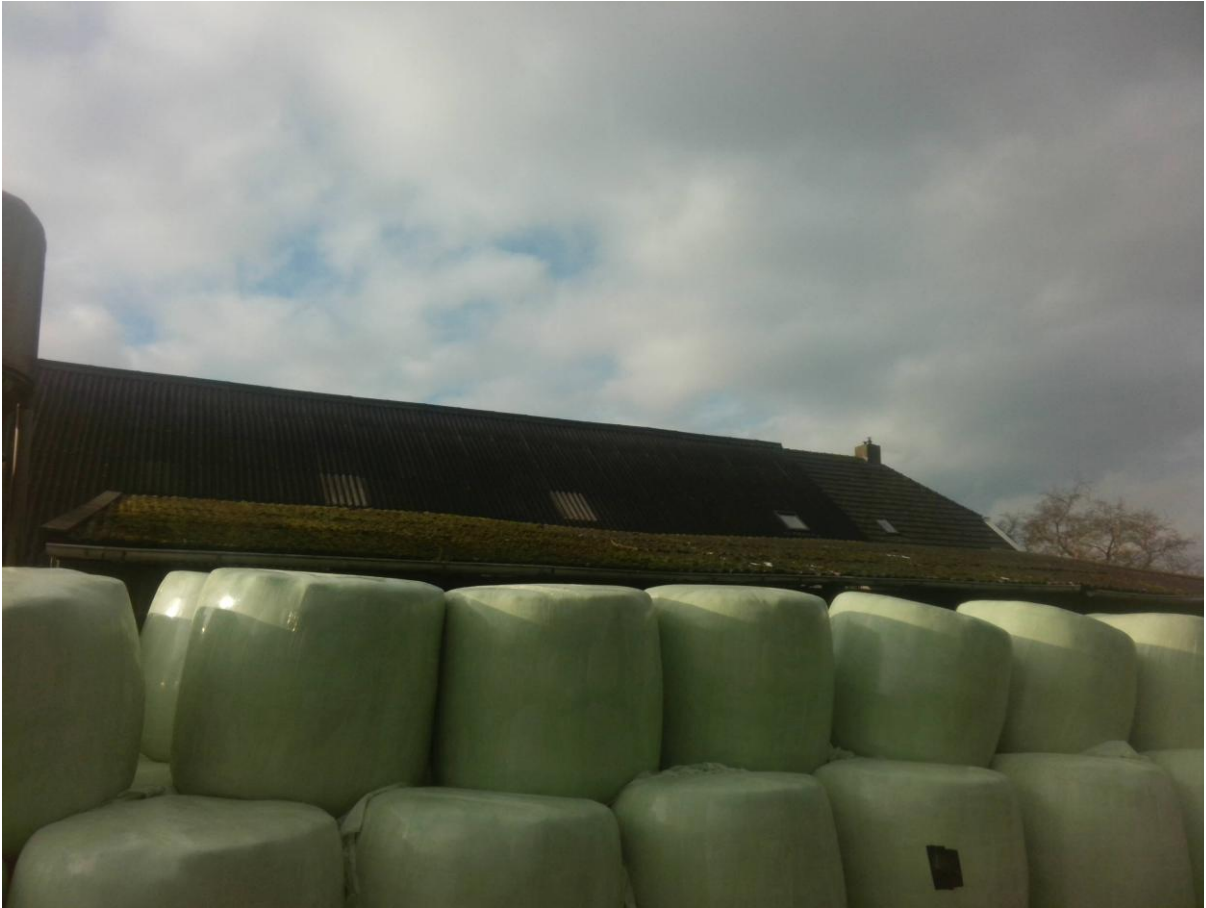
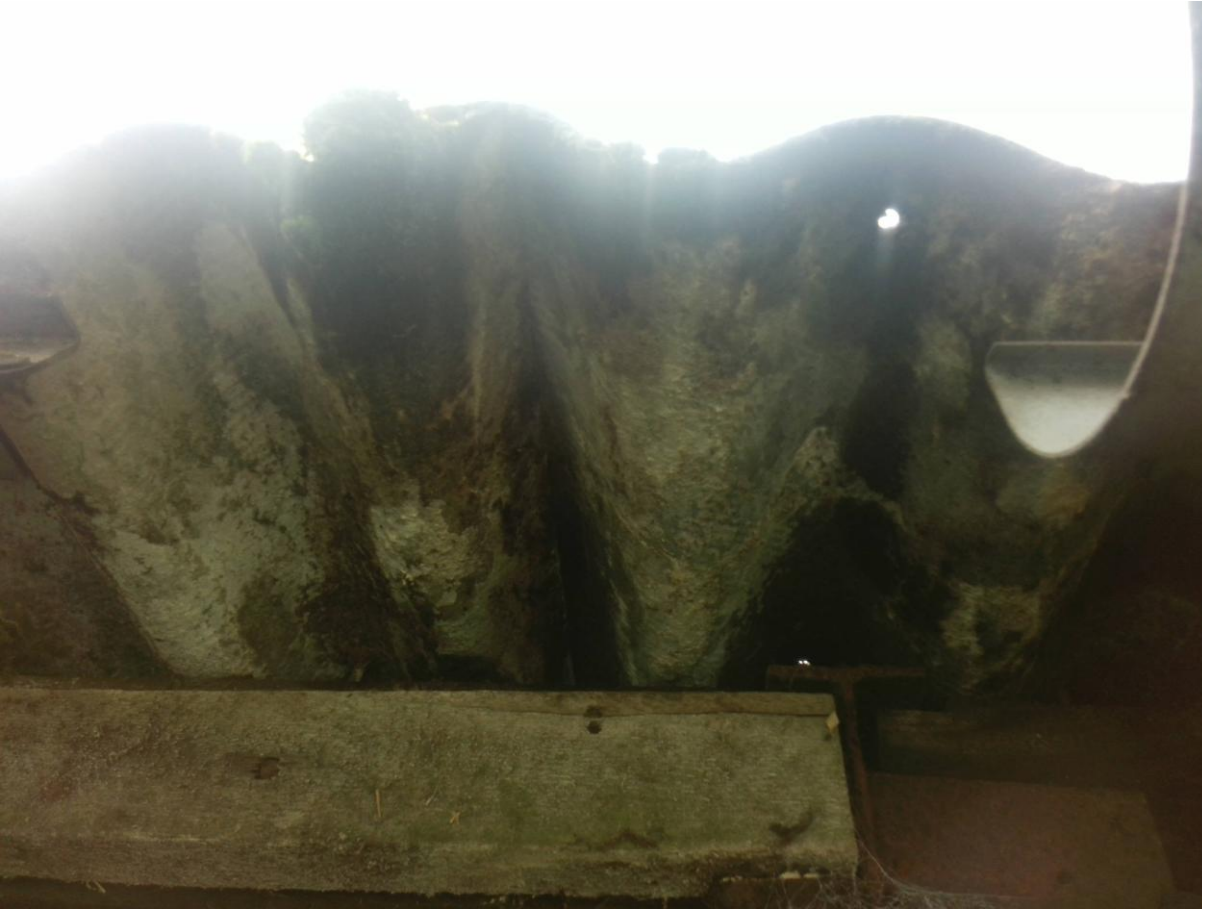
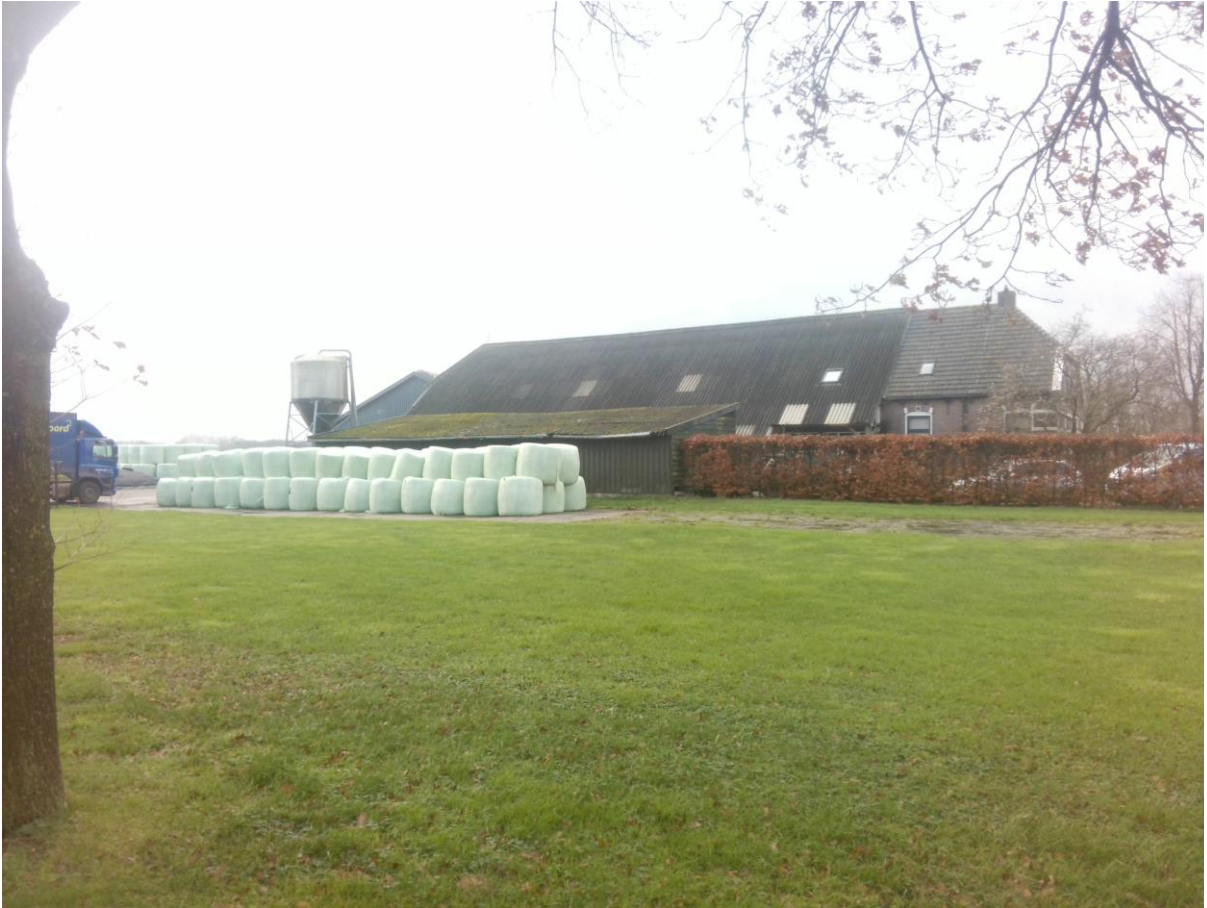
foto 17: kapschuur links direct naast woning\_20241202\_122226.jpg

foto 18: kapschuur links direct naast woning\_20241202\_122240.jpg

foto 19: kapschuur links direct naast woning\_20241202\_122328.jpg

foto 20: kapschuur links direct naast woning\_20241202\_122340.jpg

foto 21: kapschuur links direct naast woning\_20241202\_122411.jpg

foto 22: kapschuur links direct naast woning\_20241202\_122501.jpg

foto 23: kapschuur links direct naast woning\_20241202\_123412.jpg
