**AANVULLEND VOORONDERZOEK**  
Oshaarseweg in Echten - Koekange

**Rapportnummer:** 223675/R03

**Datum:** 18 november 2025

**Projectomschrijving:** Aanvullend vooronderzoek  
Oshaarseweg in Echten - Koekange

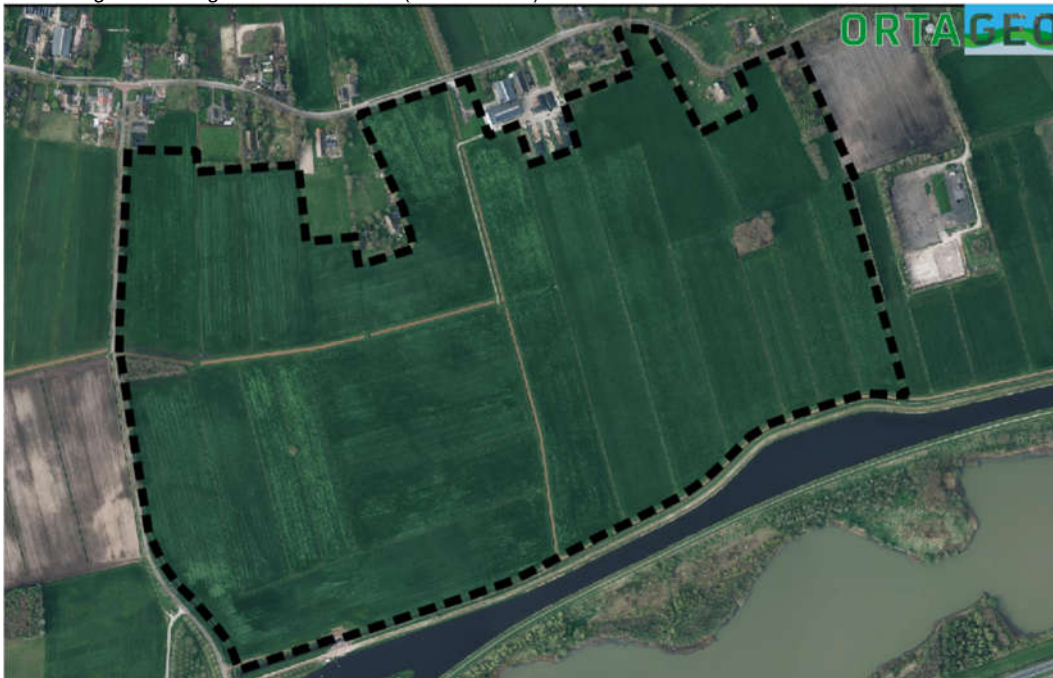
Afbeelding 1: Situering onderzoekslocatie (bron 4A en 6)

De situering van de onderzoekslocatie is globaal weergegeven op onderstaande afbeelding.

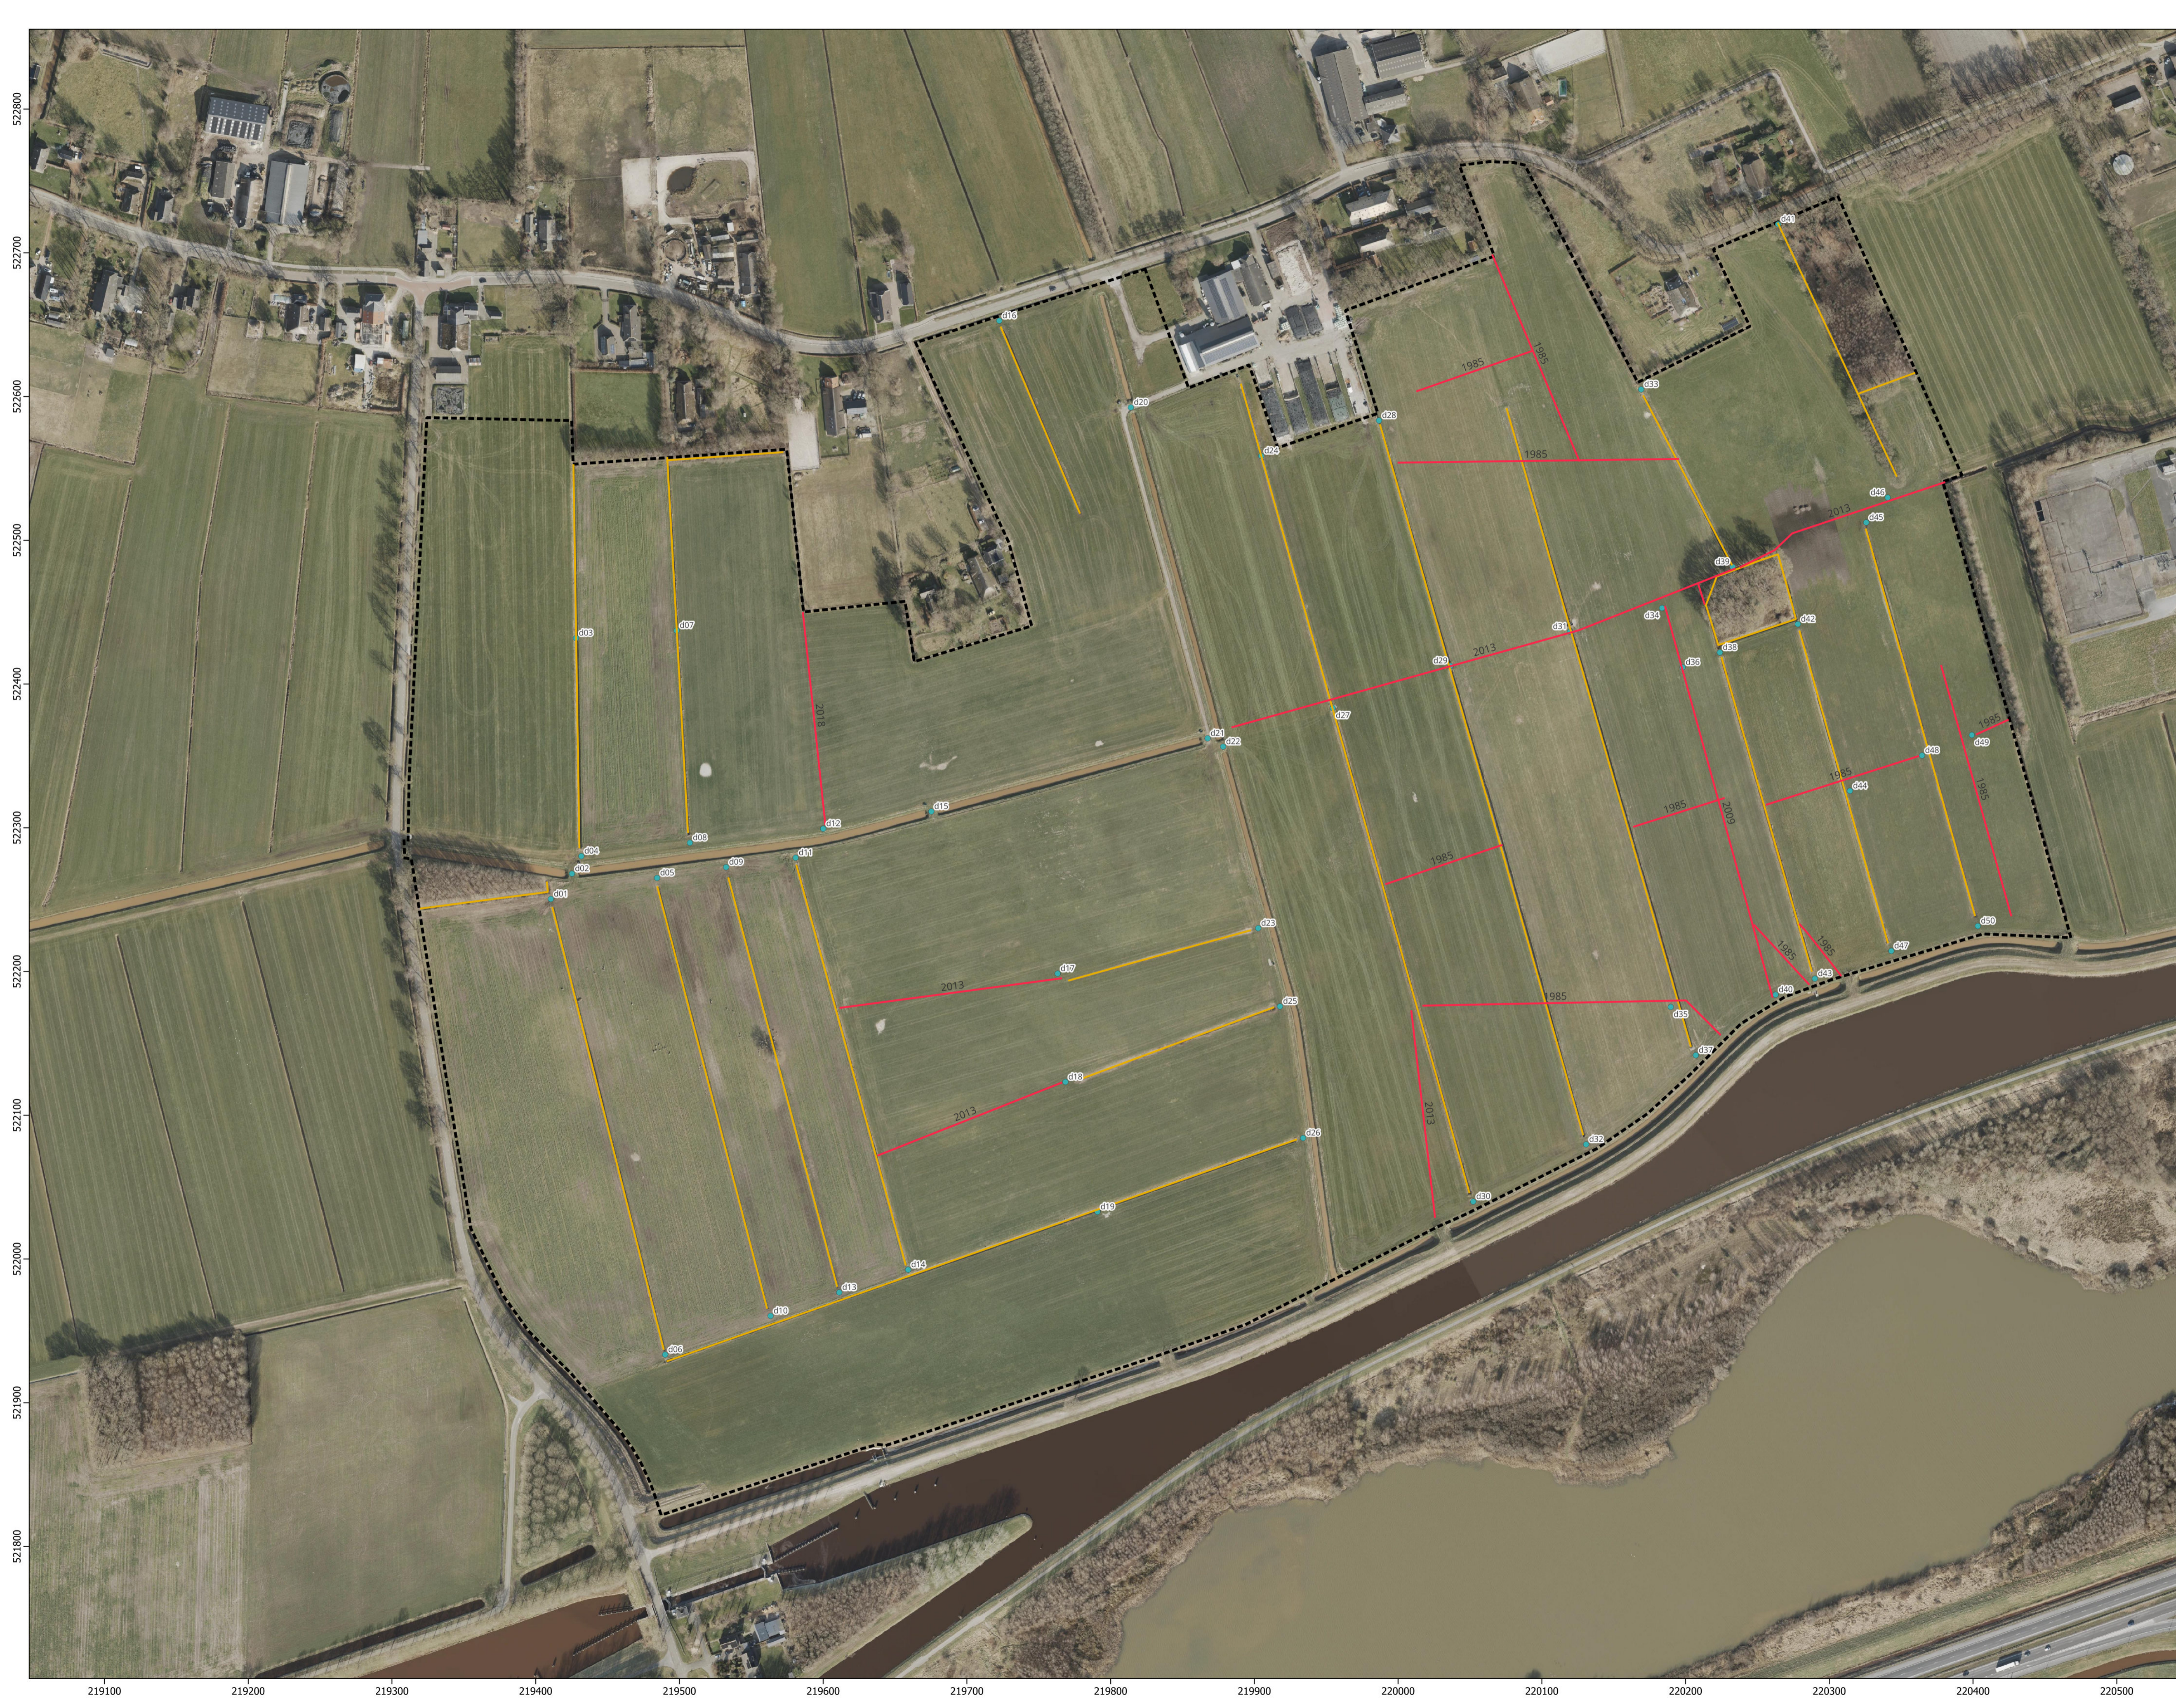
### Situatietekening met locaties sloten, gedempte sloten en dammen

Aan de hand van historische kaarten en luchtfoto's (bron 4B) is voorafgaande aan de locatie-inspectie een situatietekening gemaakt met de ligging van waterlopen (gele lijnen) en de gedempte sloten (rode lijnen). Bij de gedempte sloten is het globale jaartal van demping weergegeven. De meeste dempingen zijn verricht in 1985 en verder in 2009, 2013 en 2018. Verder zijn de locaties aangegeven waar mogelijk een dam aanwezig kan zijn. Deze zijn aangegeven met een blauwe punt met de nummers d01 t/m d50. In bijlage 1 zijn situatietekeningen (met en zonder luchtfoto) opgenomen.

Echter op het westelijke terrein zijn nog twaalf sloten aanwezig. Op het oostelijke terrein bevinden zich negen sloten. Op de situatietekening in bijlage 1 zijn de sloten met gele lijn weergegeven. Deze sloten fungeren als secundaire watergangen, de zogenaamde B-watergangen. De functie van deze sloten betreft afvoer van water van de percelen. De totale lengte van deze sloten bedraagt circa 5.300 meter. Er zijn geen gegevens met betrekking tot eerder uitgevoerde baggerwerkzaamheden beschikbaar. Op basis van de nu beschikbare informatie zijn er geen bronnen van verontreiniging van de waterbodem bekend. Ook uit resultaten van het reeds uitgevoerde waterbodemonderzoek van de A-watergang in augustus 2025, zijn geen bronnen naar voren gekomen die de kwaliteit van de waterbodem kunnen hebben aangetast.

Verder zijn de locaties afgelopen waar mogelijk een dam aanwezig is. Deze locaties zijn in de tekening weergegeven met een blauwe stip. Uit de locatie-inspectie blijkt dat er dammen/overgangen aanwezig zijn tussen de sloten, maar dat deze te beoordelen vanaf het maaiveld niet voorzien zijn van puin of andersoortige (half)verharding. Het maaiveld wijkt niet af van het maaiveld van het omringende gebied (weiland en bouwland).

In het veld zijn geen aanwijzingen gevonden voor de aanwezigheid van een gedempte sloot (bijvoorbeeld verzakkingen). De gedempte sloot op het oostelijke terreindeel lopend van oost-westrichting (gedempt omstreeks 2013) is benoemd in het vooronderzoek van Aveco de Bondt. Deze gedempte sloot is reeds onderzocht in de zomer van 2025. Voor resultaten hiervan wordt verwezen naar het bodemonderzoek van augustus 2025. Van de overige gedempte sloten is in de rapportage van het vooronderzoek geen melding gemaakt. In de situatietekening in bijlage 1 zijn de gedempte sloten met rode lijn weergegeven.

In het vooronderzoek van Aveco De Bondt is één grote watergang benoemd, de zogenaamde A-watergang. Deze watergang is reeds onderzocht in augustus 2025. In het gehele gebied lopen echter meerdere sloten. Voor de locaties hiervan wordt verwezen naar de situatietekening in bijlage 1. In het kader van de voorgenomen zandwinning dienen deze sloten onderzocht te worden. Hiervoor is in hoofdstuk 3 een onderzoeksvoorstel opgesteld.

In het vooronderzoek van Aveco De Bondt is één gedempte sloot benoemd. Deze bevindt zich op het oostelijke terreindeel. Deze gedempte sloot is reeds onderzocht in augustus 2025. In het gebied zijn echter meerdere gedempte sloten aanwezig (zie situatietekening in bijlage 1). Deze gedempte sloten dienen onderzocht te worden. Hiervoor is in hoofdstuk 3 een onderzoeksvoorstel opgesteld.

In het gebied zijn dammen/overgangen tussen de sloten aanwezig. Er is op het maaiveld geen puin en/of andersoortige (half)verhardingsmateriaal ter plaatse van deze overgangen geconstateerd. Het maaiveld ter plaatse wijkt niet af van het maaiveld van het omringende gebied (weiland en bouwland). Daaronder kunnen de dammen echter zijn gevuld met puin en/of puinhoudende grond.

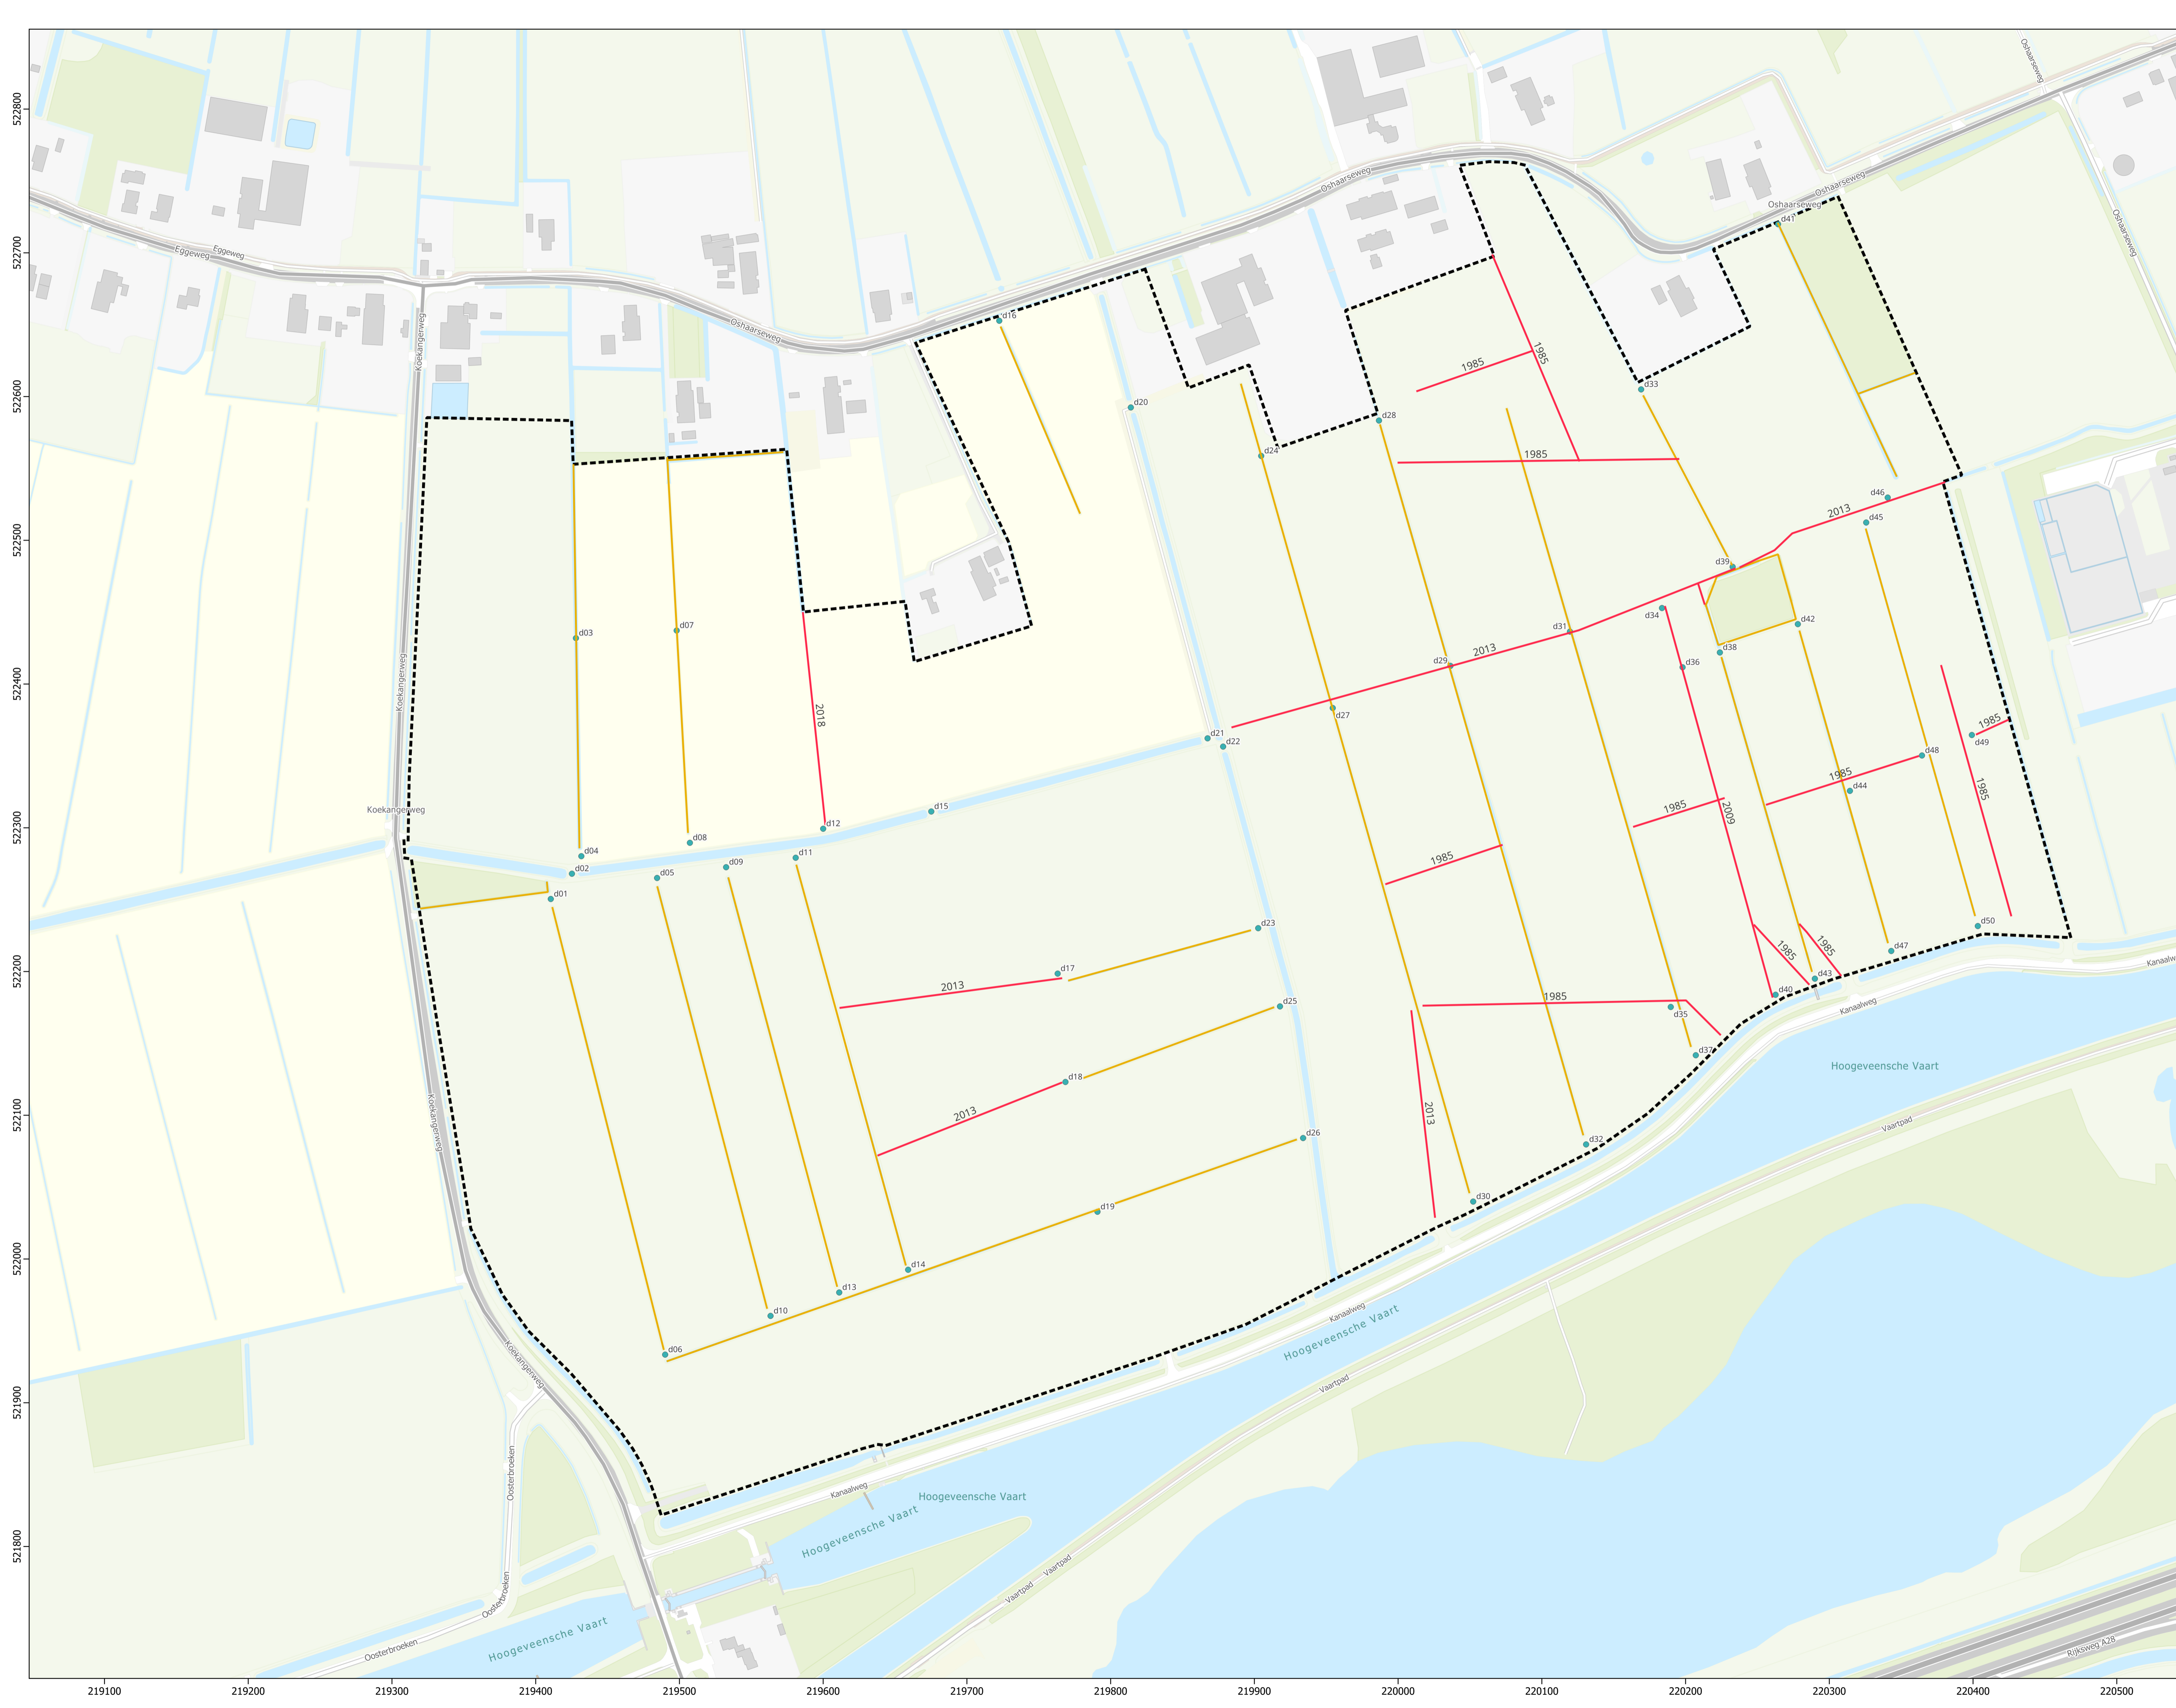
Op basis van de historische kaarten zijn diverse gedempte sloten uit verschillende jaartallen te onderscheiden. Deze locaties met jaartallen van demping zijn weergegeven in bijlage 1 met een rode lijn. In totaal is sprake van 17 gedempte sloten met korte en langere afstanden. De meeste zijn gedempt in 1985 en verder in 2009, 2013 en 2018. De meest lange gedempte sloot op het oostelijke terrein (gedempt in 2013) is reeds onderzocht. De overige gedempte sloten dienen nog onderzocht te worden (16 stuks).
