# Dijkversterking SAFE

## B2b – Ontwerpnota Dijkzone 2 tbv Projectbesluit

Auteur: Ontwerpleider  
Status: Definitief – Versie tbv Projectbesluit  
Versie: 3.0  
Datum: 17-11-2025  
Document-ID: SAFE-1271388180-699

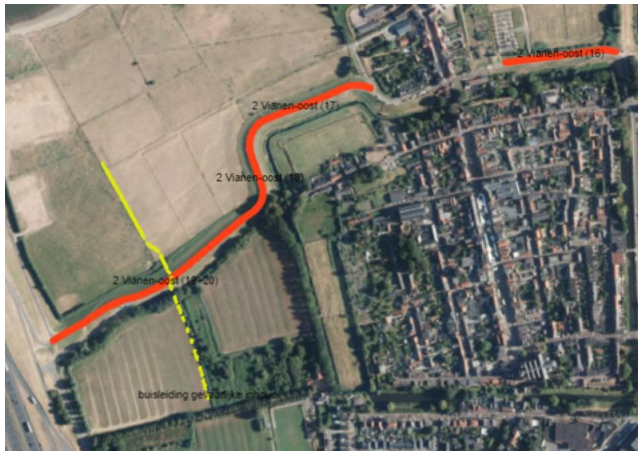
Aan de binnenzijde van de dijk liggen diverse langsliggende kabels en leidingen op de binnenkruinlijn en in het talud. Vooral tussen binnen- en buitenstad Vianen liggen veel K&L. De laagspanningkabel in de binnenkruinlijn van de dijk zorgt voor de elektriciteit voor de Openbare verlichting. In dijkvak 19 ligt een kruisende gasleiding van GasUnie, zie Figuur 2-2.

Figuur 2-2: Locatie van de gasleiding van GasUnie (gele lijn), rood het dijktraject van zone 2

Door de zettingen in de ondergrond is de verwachting dat er deformaties optreden. In dijkvak 19b heeft dit voornamelijk invloed op de aanwezige kruisende transportleiding van GasUnie. Om te voorkomen dat deformaties leiden tot schade moeten maatregelen worden getroffen. In afstemming met de beheerder zullen monitoringsafspraken en beheersmaatregelen worden afgestemd en verwerkt in het uitvoeringsplan en monitoringsplan.

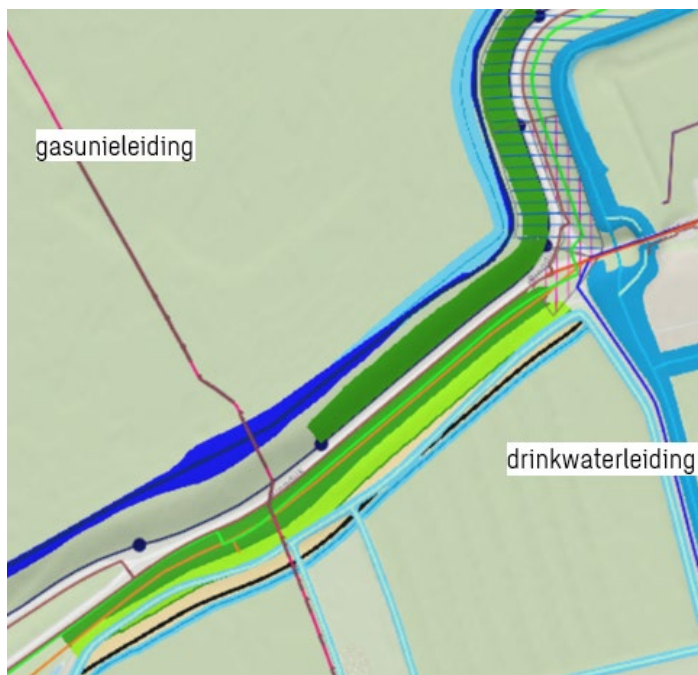
In dijkzone 2 bevinden zich diverse kabels en leidingen. In de dijkvakken 15, 16a, 17ab en 18 zullen afhankelijk van het gekozen alternatief enkele knelpunten ontstaan. De binnenberm in dijkvakken 19a t/m 20 geeft ook enkele knelpunten. De knelpunten worden waar nodig opgelost op openbare gronden. Er wordt geen grondverwerving uitgevoerd voor K&L in deze zone. Een overzicht van kabels en leidingen is weergegeven in Figuur 3-5.

Figuur 3-5: Overzicht van alle kabels en leidingen dijkvak 19a t/m 20

Nabij dijkvak 18 en 19a bevindt zich een PVC drinkwaterleiding van Oasen richting de Hofpoort. Als deze niet wordt geraakt door het ontwerp dan kan deze blijven liggen.

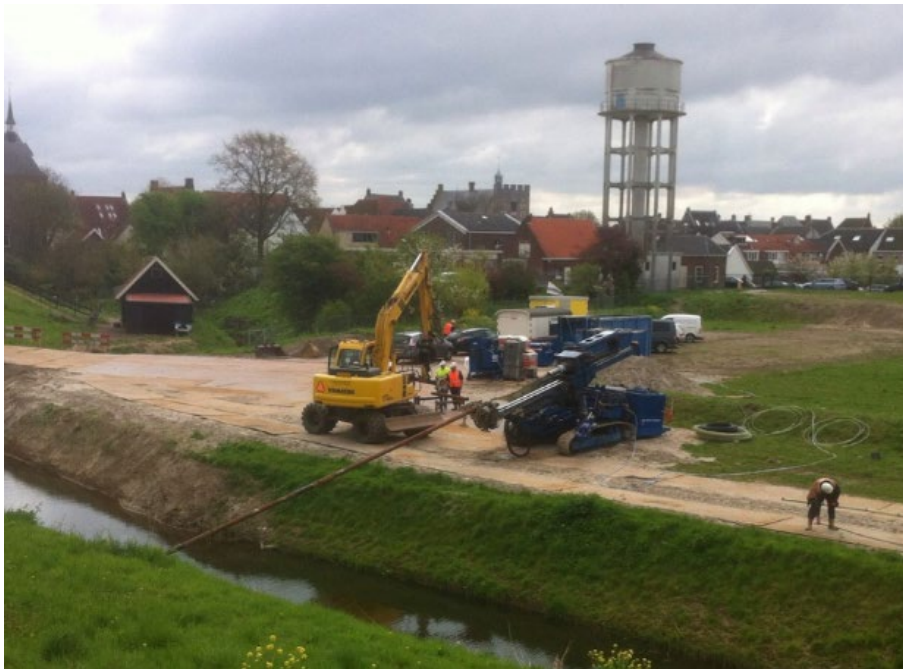
In zone 2 west is in dijkvak 17 in 2016 een dijkvernageling toegepast als pilot voor binnenwaartse stabiliteit. In dijkvak 18 is sprake van een opgave en dient een constructie te worden ingezet voor het oplossen van de binnenwaartse stabiliteit. Er wordt dijkvernageling geplaatst zodat dit aansluit op de dijkvernageling in dijkvak 17. De dijkvernageling wordt doorgezet tot en met de oprit van het Hofplein. Dit is een specialistische activiteit die door ervaren bedrijven worden uitgevoerd. Vanaf een werkplek/opstelplaats binnendijks worden de nagels in het talud van de binnenberm ingebracht middels een vastgesteld patroon. Na het uitharden van de groutomhulling wordt de nagel afgewerkt met een kopplaat en wordt het talud hersteld en ingezaaid.

*Figuur 7-1: Aanbrengen dijkvernageling in dijkvak 17 in 2016*

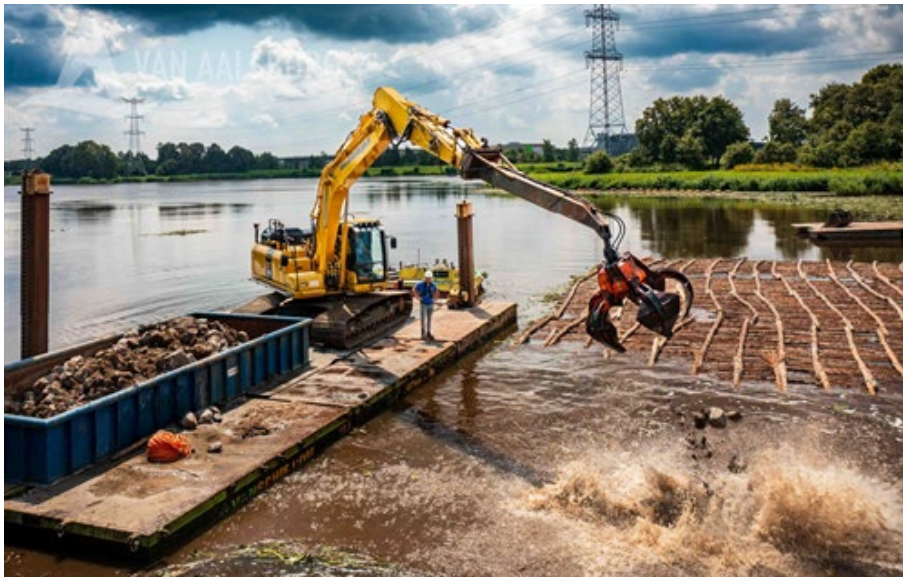
Voor de filterconstructie is een werkwijze ‘in den natte’ voorzien. Dat betekent dat een filterdoek op maat, drijvend wordt aangebracht en middels een steenbestorting wordt afgezonken. Hiervoor is voldoende werkruimte nodig om de filterdoeken voor te bereiden en om met geschikt materieel de steenbestorting aan te voeren en aan te brengen. Omdat een dergelijke constructie al voor een deel van de watergang is toegepast en goed functioneert is deze keuze gemaakt. In het tijdelijk ruimtebeslag is voldoende werkruimte opgenomen om de bereikbaarheid van de watergang met materieel en materiaal mogelijk te maken.

Figuur 7-2: Aanbrengen filerdoek met wiepen en stortsteen voor WS Aa en Maas 2024
