## Dijkversterking SAFE

# B2c – Ontwerpnota Dijkzone 3 en 4 tbv Projectbesluit

Status: Definitief – Versie tbv Projectbesluit

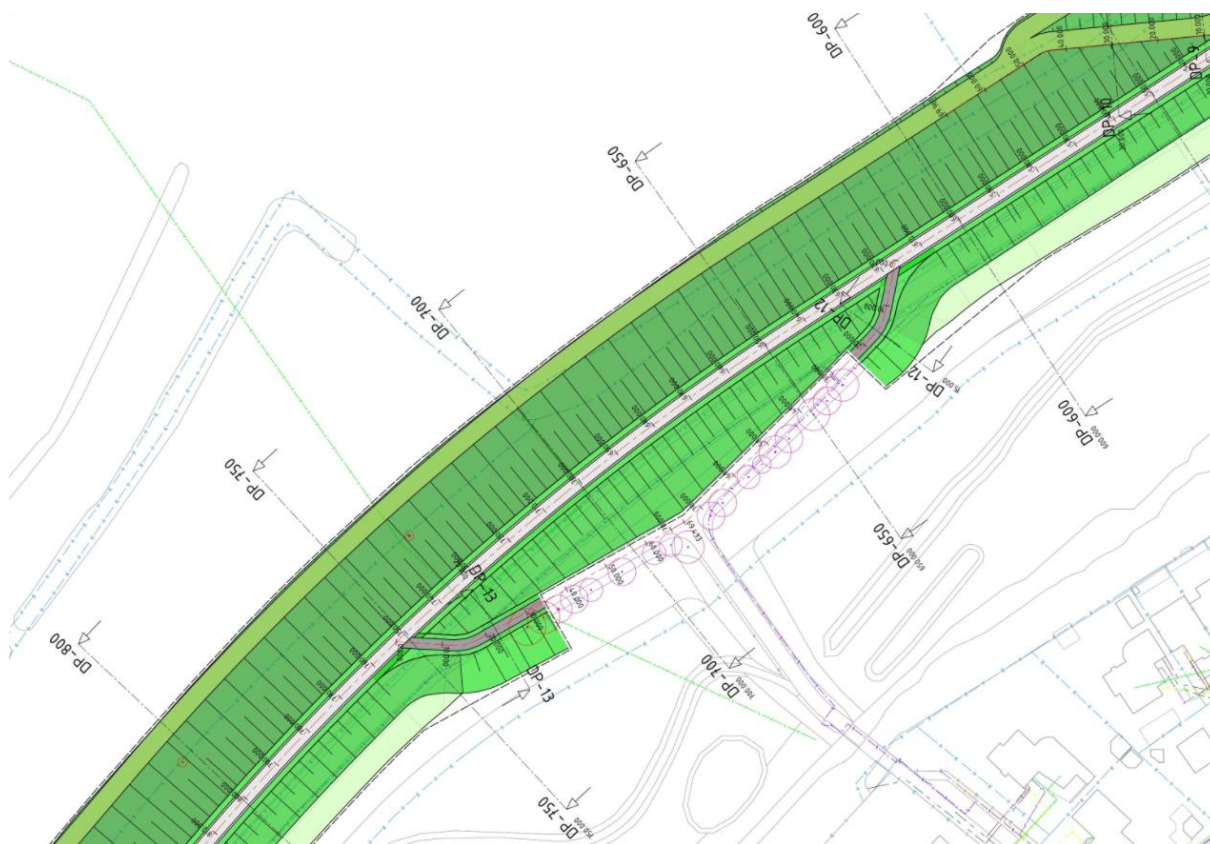
Figuur 3-5: Inpassing fietsoprit Amaliastein (VY047+180 t/m VY049)

Aan de binnenzijde van dit gedeelte dijk ligt een park, wat een uitloper is van het Viaanse Bos. De bomen aan de binnenzijde van de dijk dienen gespaard te worden. Daarnaast staan er ook een aantal bomen langs de fietsoprit de dijk op. Aan de westzijde moeten er twee bomen gerooid worden om de fietsoprit aan te kunnen sluiten op de dijk die naar buiten is geschoven. Zie Figuur 3- de bomen die gerooid worden in rood.

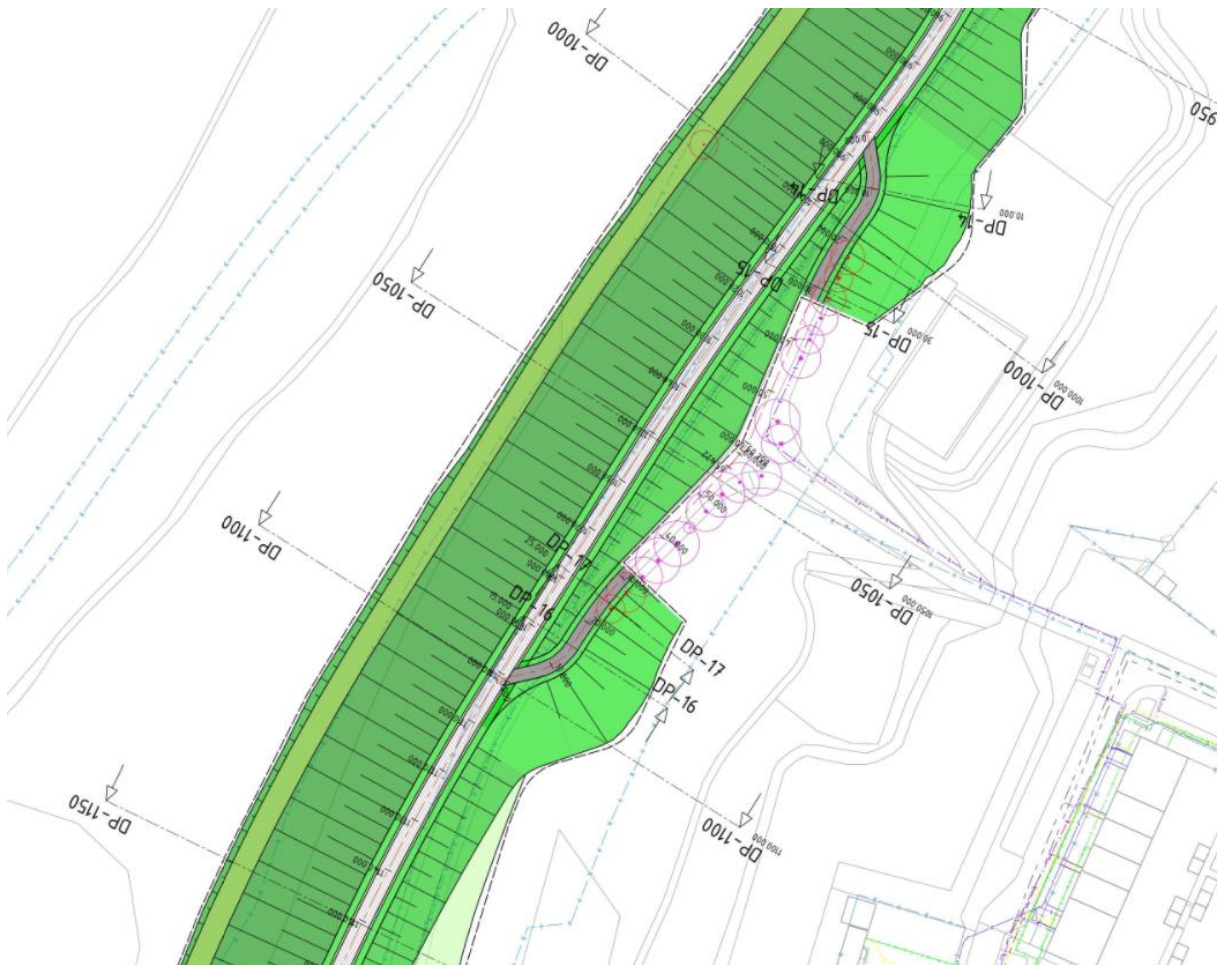
Figuur 3-6: Inpassing fietsoprit Joke Smitlaan (VY047+40 t/m VY046)

Aan de buitenzijde van dit gedeelte van de dijk liggen rabatten met een hoge cultuurhistorische waarde. Ten noordoosten van het haakse fietspad aan de binnenzijde van de dijk ligt een voetbalveldje. Ten zuidwesten van het haakse fietspad aan de binnenzijde van de dijk is het maaiveld lokaal verhoogd. Om deze redenen is de stabiliteit lokaal goedgekeurd. Op deze locatie wordt de hoogteopgave van de dijk buitenwaarts opgelost. Door het lokaal goedkeuren van de stabiliteit, worden de rabatten zoveel mogelijk gespaard. Langs de fietsoprit staat een rij bomen. Aan het eind van de noordelijke oprit moeten drie bomen gekapt worden. Aan het eind van de zuidelijk oprit moeten twee bomen gekapt worden. In Figuur 3- worden deze bomen in het rood weergegeven.

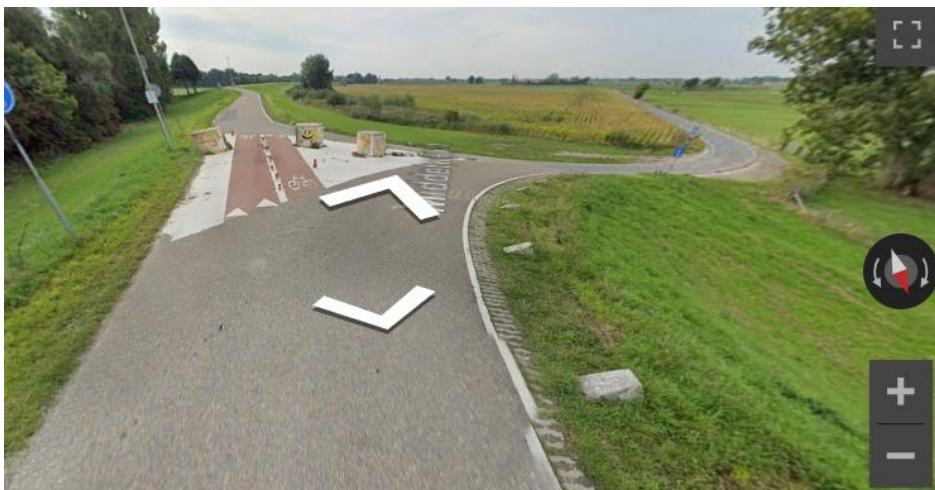
Figuur 3-9: Kruispunt Middelwaard t.h.v. de fietssluis

Ter hoogte van VY045+100 ligt een fietssluis. Door deze fietssluis kunnen alleen fietsers passeren en geen auto's. Een foto van deze fietssluis is weergegeven in Figuur 3-. Op deze locatie wordt de bestaande principe-oplossing van de fietssluis behouden. Er worden enkele verbeteringen doorgevoerd.

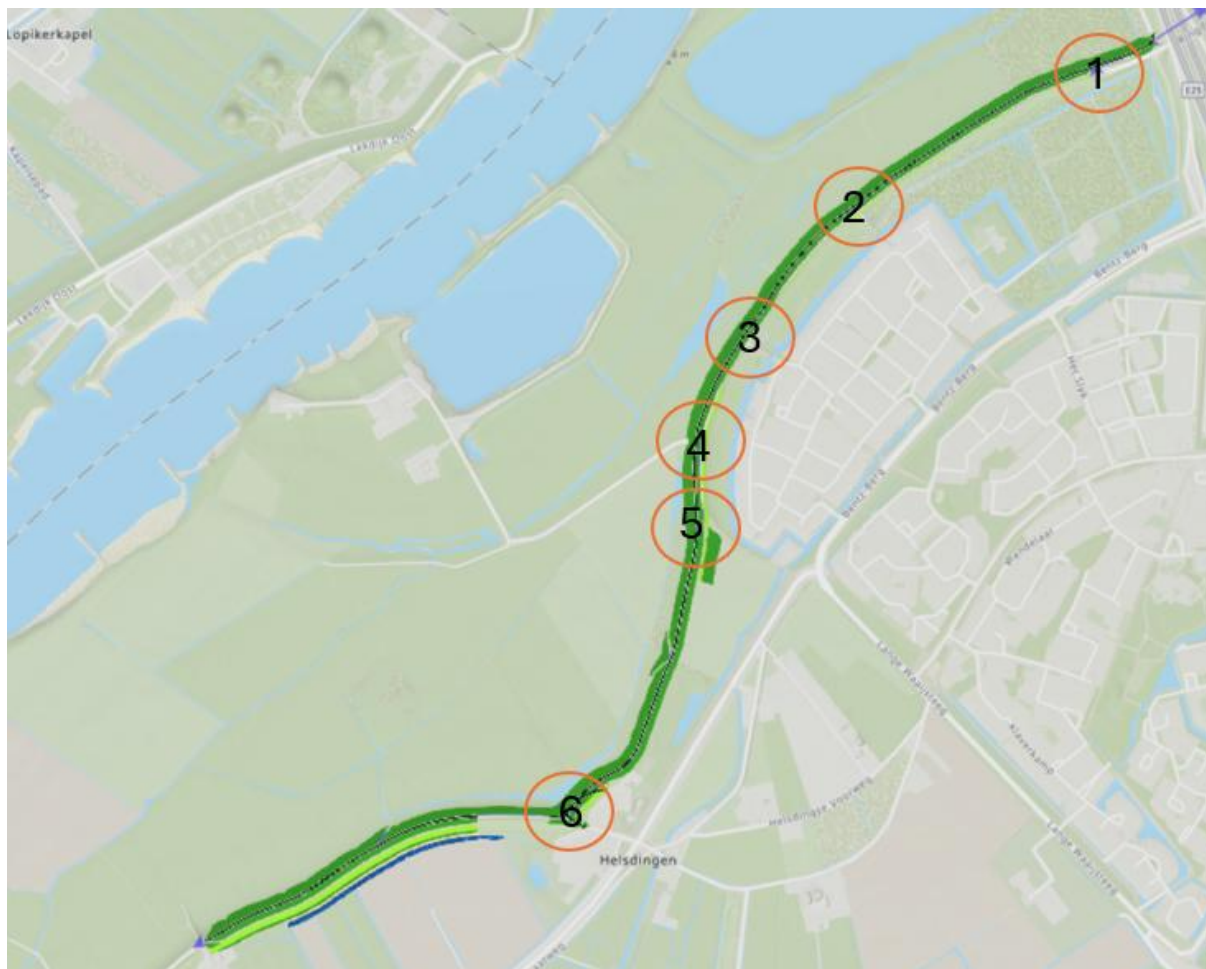
Figuur 3-11: Locaties splitsingen in dijkzone 3 en 4

Er zijn een aantal T-splitsingen in deze twee zones. Voor alle gelden geen voorrangsmaatregelen. In Figuur 3- worden de locaties van de splitsingen aangegeven. Onder het figuur worden de splitsingen beschreven. Splitsing 4 is al beschreven in de vorige paragraaf.

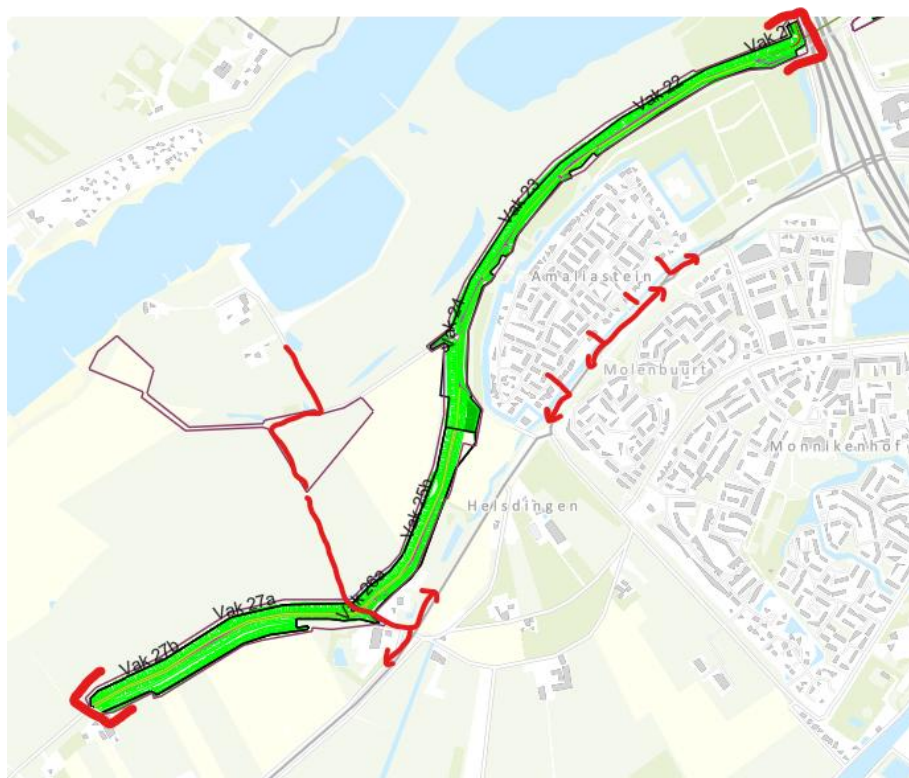
Figuur 6-1 Bereikbaarheid woningen zone 3 en 4

Tijdens de werkzaamheden wordt materiaal en materieel aangevoerd. Dit vindt grotendeels plaats per as over de tijdelijke transportroutes onderlangs of op de dijk. Ook vindt er aanvoer en afvoer van materieel en materialen plaats die niet via het water kunnen worden getransporteerd. Hiervoor zijn toegangspoorten voorzien op de uiteinden van het werk en ter plaatse van de Kolfbaanweg. Het dijkvak is tijdens de werkzaamheden voor het overige verkeer afgesloten. Voor zowel gemotoriseerd- als fietsverkeer is de mogelijkheid om een omleidingsroute in te stellen met acceptabele vertraging en afstand (ca 1,5km extra).
