# Dijkversterking SAFE

## B2d – Ontwerpnota Dijkzone 6 tbv Projectbesluit

Auteur: Ontwerpleider  
Status: Definitief – Versie tbv Projectbesluit  
Versie: 3.0  
Datum: 17-11-2025  
Document-ID: SAFE-1271388180-704

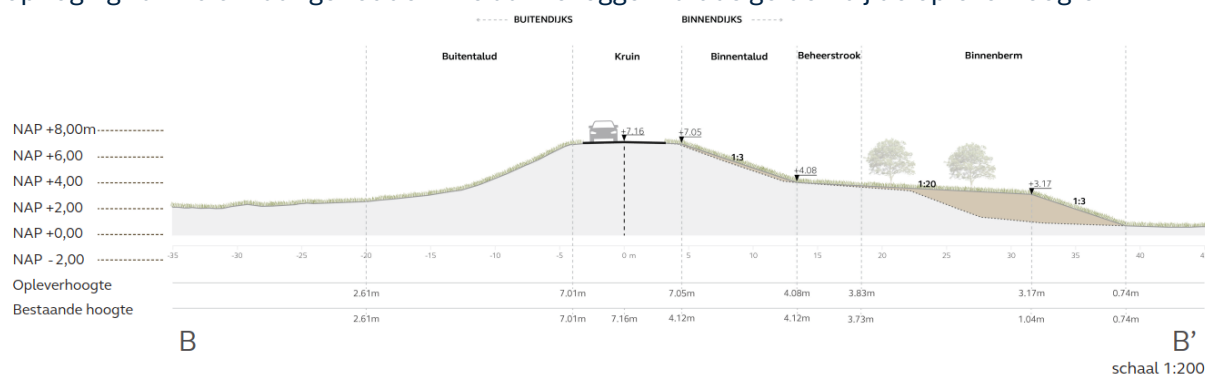
Figuur 3-1: Dwarsprofiel binnenberm vak 34b

In dijkzone 6 wordt er in de vakken 34d, 35a en 36c een binnenberm aangelegd voor de binnenwaartse stabiliteit. In Figuur 3-1 wordt het dwarsprofiel van 34b weergegeven. In Tabel 3-1 worden de afmetingen van de binnenberm weergegeven. Voor de restzetting wordt een extra ophoging van 40 cm aangehouden. De aan te leggen taluds gelden bij de opleverhoogte.

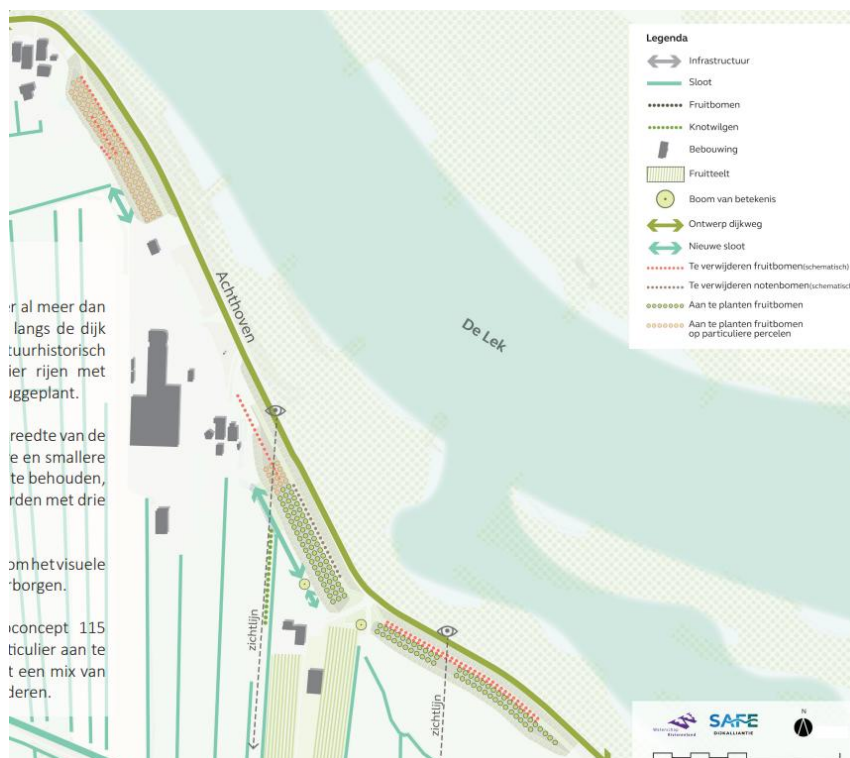
Figuur 5-2: Ontwerp fruitbomen op de berm

Op historische kaarten is te zien dat de breedte van de fruitgaarden op sommige delen smaller is dan op andere delen. Daarom wordt er bij het terug planten afgewisseld tussen gaarden van drie en twee rijen fruitbomen. De gaarden worden doorsneden door zichtlijnen om op deze manier het contact met het achterland te behouden. Zie het ontwerp in Figuur 5-2 en de verdere beschrijving in Bijlage A.

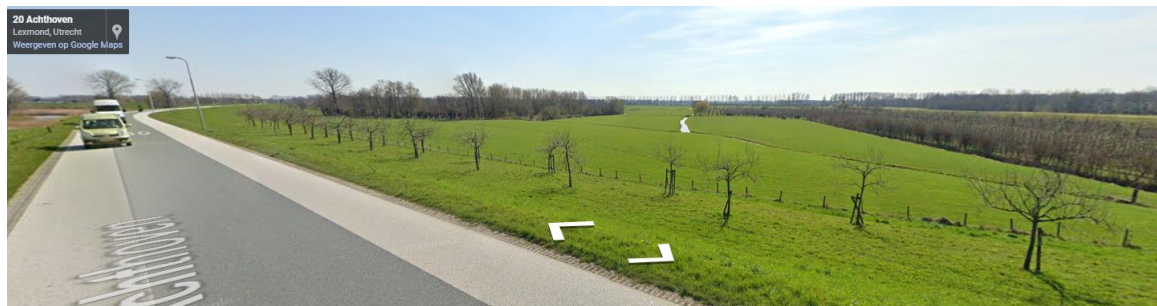
Figuur 5-3: Bomen dijkvak 34d

Er staan enkele tientallen kleine fruitbomen op de binnenberm die gekapt worden om de binnenberm aan te kunnen leggen, zie Figuur 5-3. Deze worden ook terug geplaatst.

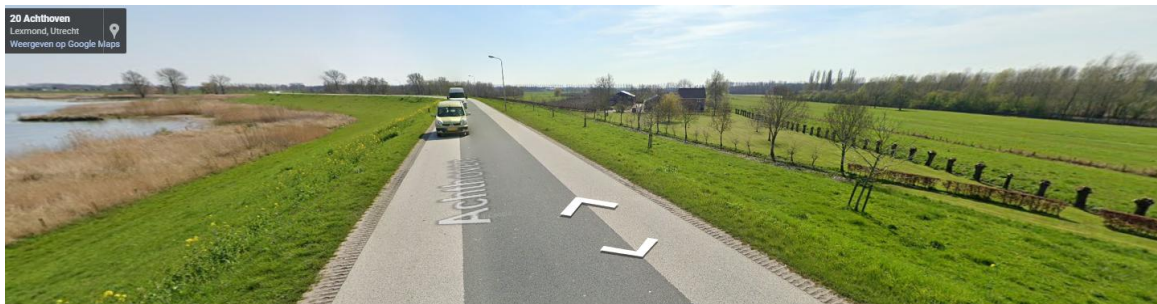
Figuur 5-4: Bomen dijkvak 35

Er staan circa tien bomen op de binnenberm en een rij met tientallen kleine boompjes bij de binnenteen. Omdat hier de binnenberm verbreed zal worden zullen deze gekapt worden, zie Figuur 5-4.

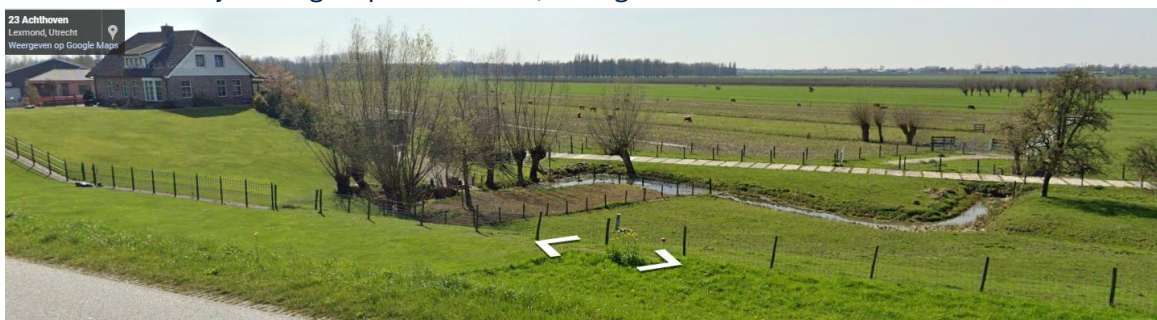
Figuur 5-5: Knotwilgen in het zuiden van dijkvak 36c

In het zuiden van dit dijkvak staan een aantal knotwilgen, zie Figuur 5-5. Omdat hier de binnenberm verbreed zal worden zullen deze gekapt worden. In het noorden van dit dijkvak staat ook een bomenrij welke gekapt zal worden, zie Figuur 5-6.

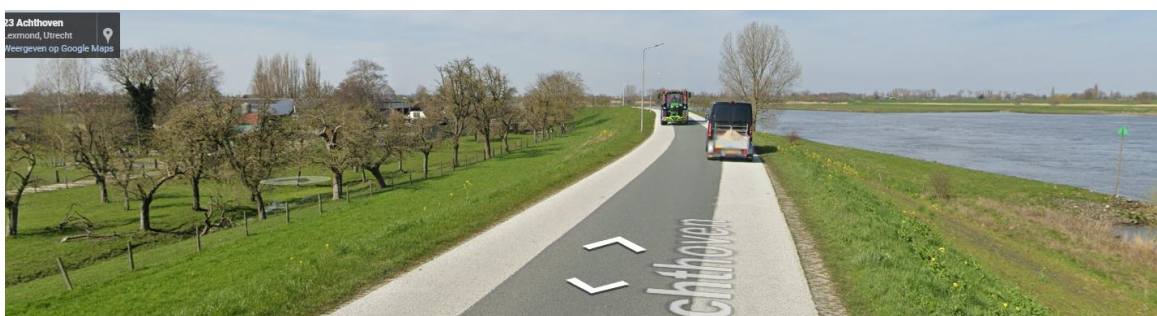
Figuur 5-6: Bomen in het noorden van dijkvak 36c

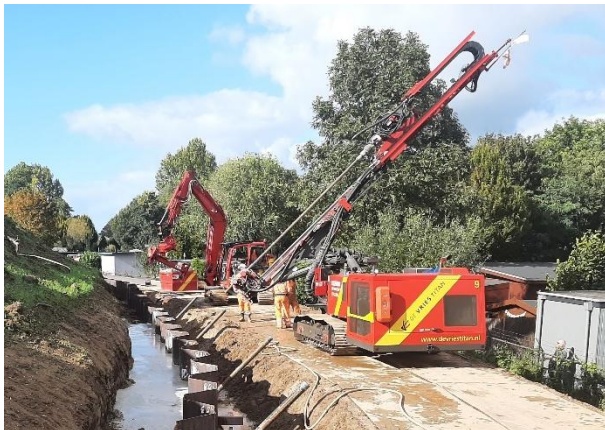
*Figuur 7-1 Voorbeeld aanbrengen verankering bij damwanden*

Onderdeel van het stabiliteitsscherm is een verankering van het damwandscherm. Dit zijn stalen ankers die onder een hoek tussen de 30 en 45 graden in de dijk worden geboord en met groutomhulling worden verankerd in het zandpakket onder de dijk. Deze ankers versterken de damwandconstructie waardoor deze minder diep hoeft te worden aangebracht en per m2 minder staal bevat. De ankers worden vaak vanaf het binnentalud aangebracht waarna ze uitharden en met een stalen gording worden verbonden die tegen de damwand aan is gebracht.
