# Dijkversterking SAFE

## B2e – Ontwerpnota Dijkzone 7 tbv Projectbesluit

Auteur: Ontwerpleider  
Status: Definitief – Versie tbv Projectbesluit  
Versie: 2.0  
Datum: 17-11-2025  
Document-ID: SAFE-1271388180-705

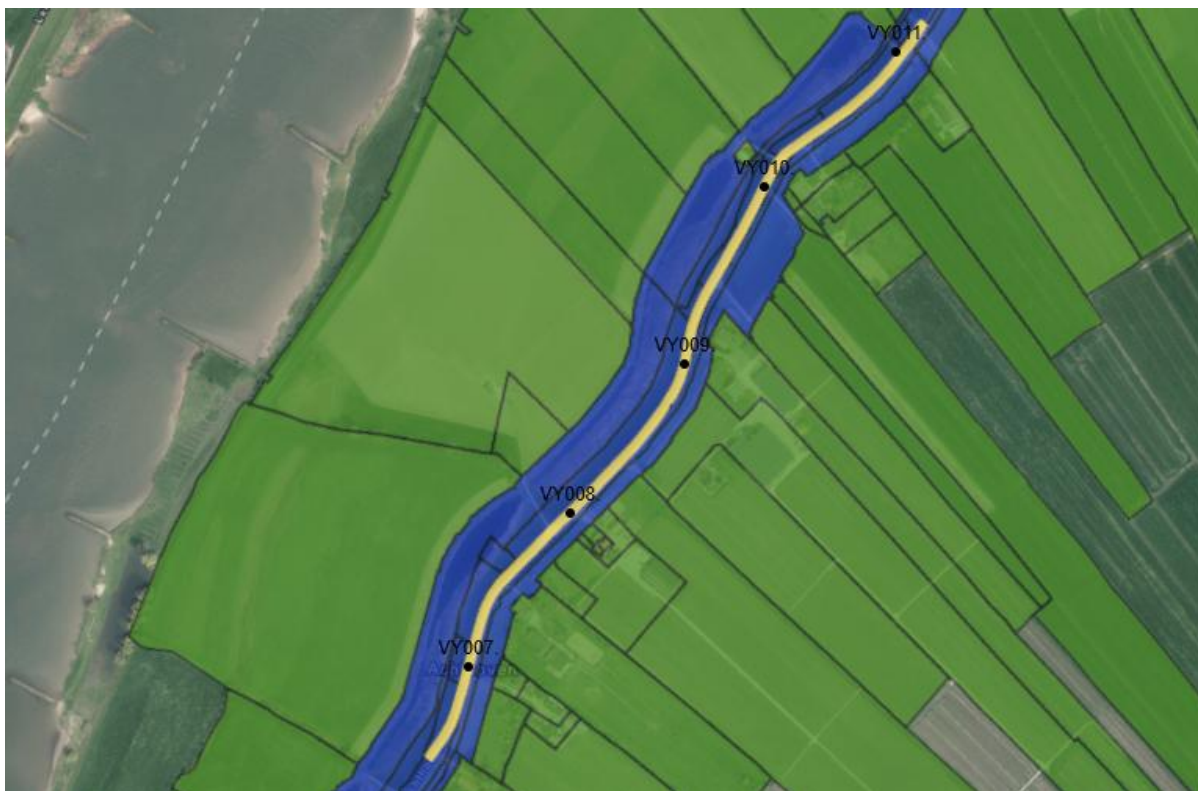
De huidige dijk is geheel in eigendom van Waterschap Rivierenland, zie Figuur 2-1.

Figuur 2-1: Eigendom Waterschap Rivierenland (blauw gearceerd)

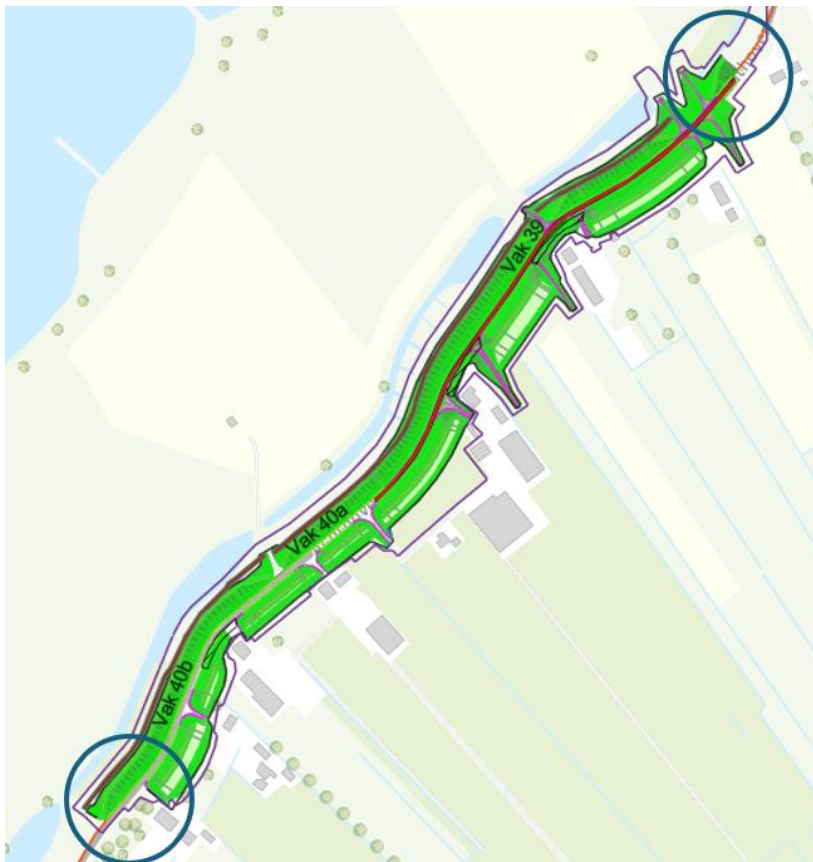
De kruinophoging aan het begin van dijkvak 39 is een minimale kruinophoging. De kruinophoging wordt daarom in het te versterken dijkvak opgelost. Het is niet nodig om de versterking buiten het vak door te zetten om de hoogteopgave aan te laten sluiten op de huidige dijk. Zie de overgang in het oosten in Figuur 3-2.

Aan het einde van zone 7 sluit de buitenwaartse taludverflauwing aan op de oprit die aan de buitenzijde ligt. Zie de westelijke overgang in Figuur 3-2.

Figuur 3-2: Overzicht van overgang

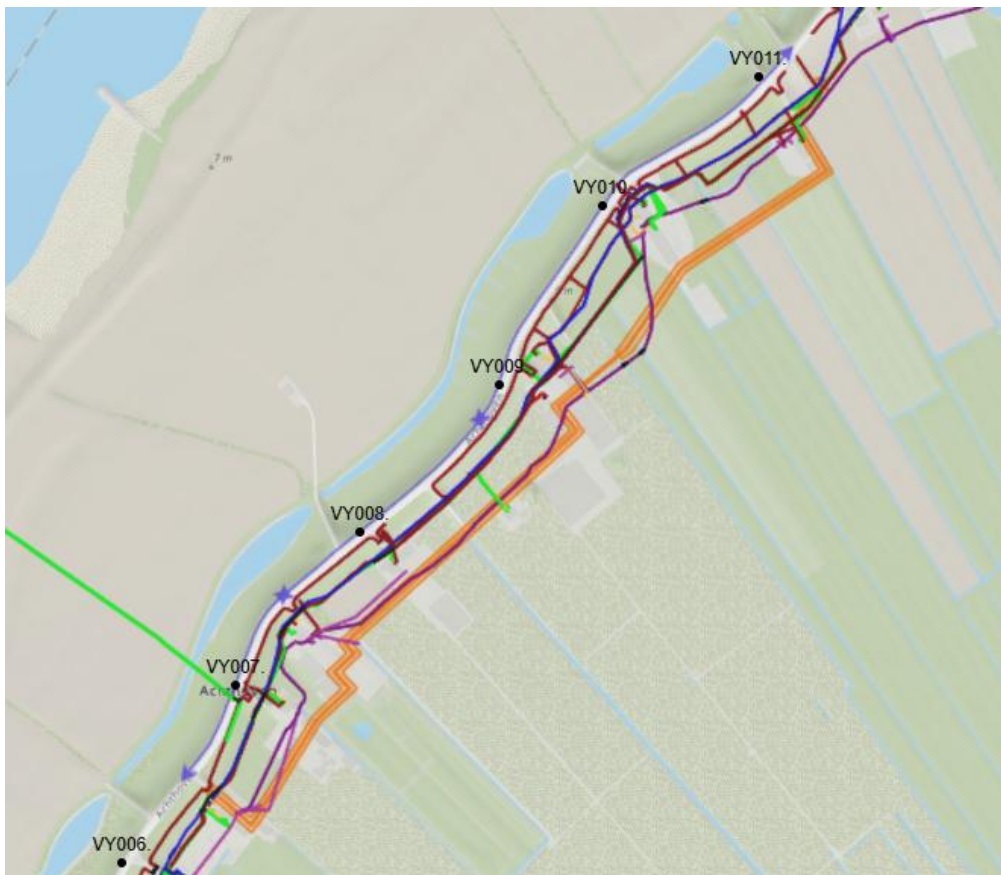
- De gemeente verlegt de persriolering alleen waar nodig, de bestaande leiding wordt eerst nagemeten door de gemeente. In dijkzone 7 zijn enkele knelpunten.
- Stedin escaleert met WSRL over het standpunt van Stedin. Volgens Stedin moeten de K&L Laagspanning en Middenspanning terugkomen op openbare grond in de dijk.
- De Netbeheerders ontwerpen huisaansluitingen vanaf de verleglijnen naar alle klantaansluitingen, hiervoor wordt geen grond verworven.
- Oasen bekijken waar brandkranen moeten en kunnen terugkomen.
- In de kruin moet een Laagspanningskabel terugkomen van Stedin, voor de openbare verlichting.

Figuur 3-3: Kabels en leidingen en verleglijn (oranje)

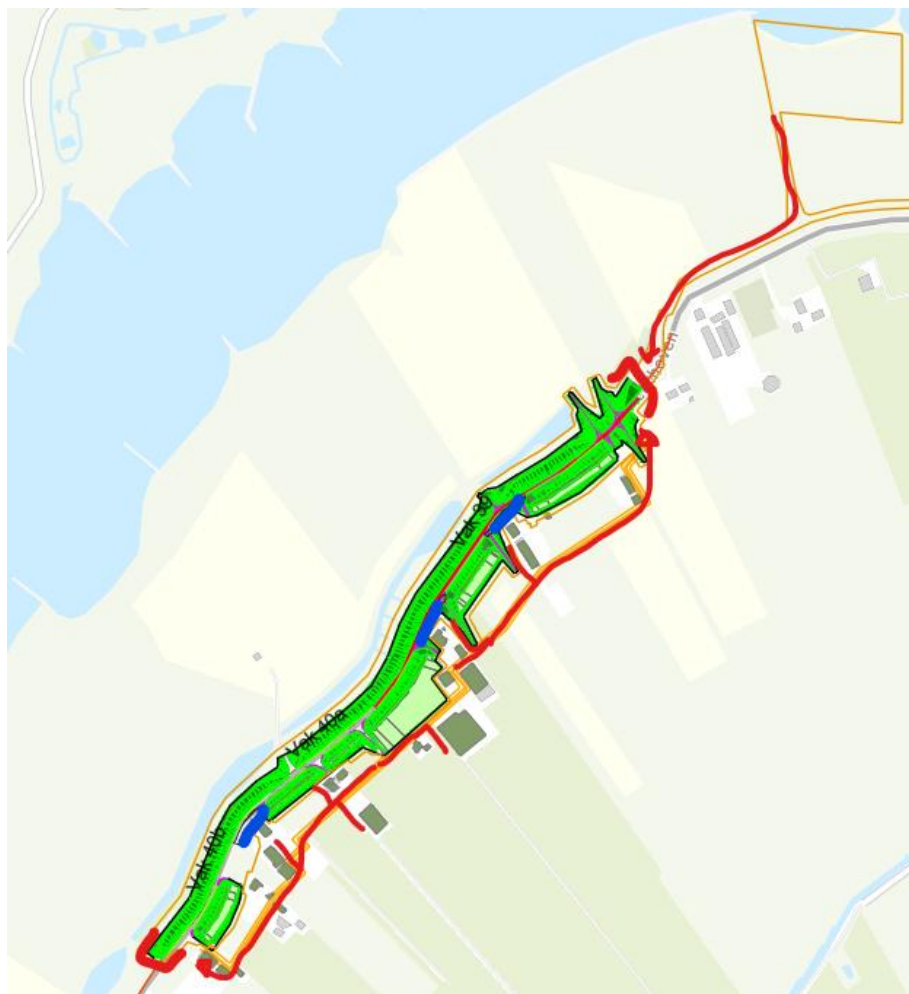
Tijdens de werkzaamheden wordt materiaal en materieel aangevoerd. Dit vindt grotendeels plaats per as over de tijdelijke transportroutes onderlangs of op de dijk. Ook vindt er aanvoer en afvoer van materieel en materialen plaats die niet via het water kunnen worden getransporteerd. Hiervoor zijn toegangspoorten voorzien op de uiteinden van het werk. Bereikbaarheid van de bewoners en bedrijven langs de dijk is een knelpunt, er is onvoldoende ruimte om de bereikbaarheid veilig binnen de werkgrens van zone 7 in te richten. Kansrijk lijkt een strategie waarbij de K&L-verlegstrook wordt gecombineerd met de ontsluiting van bewoners via het achterland. Dit moet verder worden gedetailleerd. In onderstaande afbeelding is deze optie in suggestie weergegeven.

*Figuur 6-2 Bereikbaarheid stakeholders zone 7 via de K&L verlegstrook (suggestie)*
