# Dijkversterking SAFE

## B2f – Ontwerpnota Dijkzone 9 tbv Projectbesluit

Auteur: Ontwerpmanager  
Status: Definitief – Versie tbv Projectbesluit  
Versie: 3.0  
Datum: 17-11-2025  
Document-ID: SAFE-1271388180-706

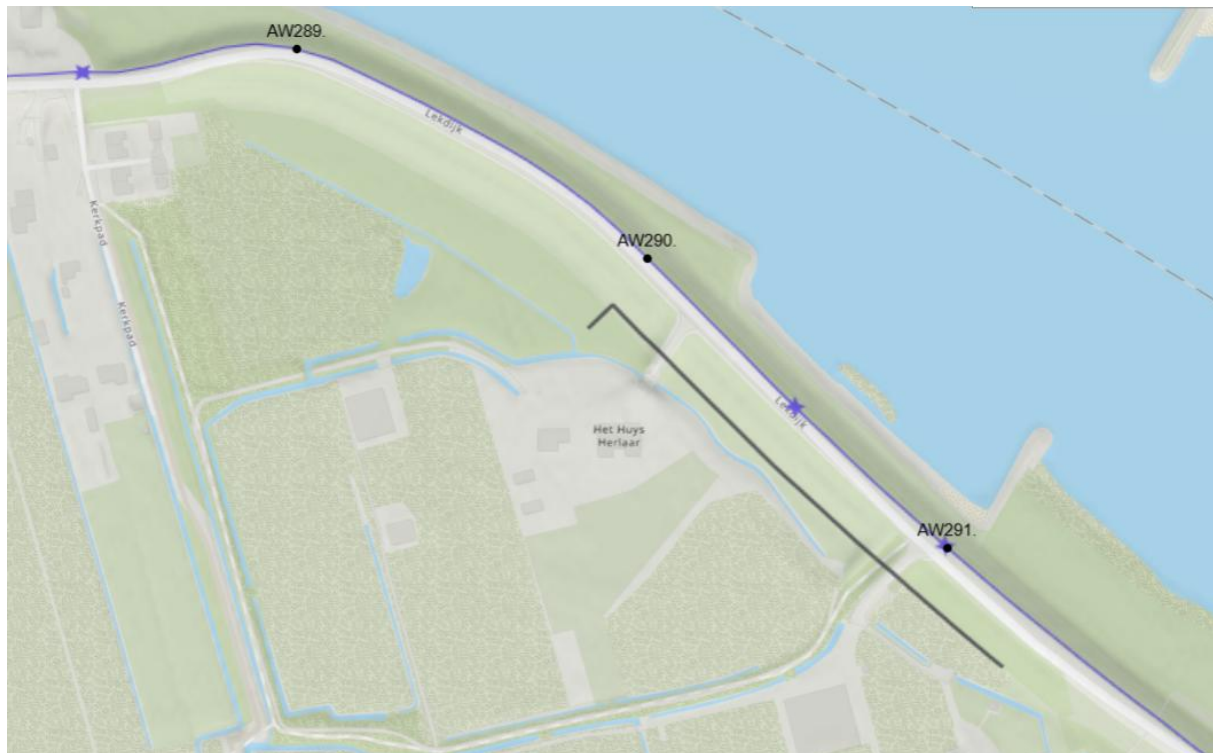
*Figuur 2: bovenaanzicht kwelscherm in vak 51b en 50*

Aan de oostzijde van dijkzone 9 ligt een bestaand kwelscherm met een lengte van 4 meter, type AZ12. Het puntniveau van het scherm ligt op NAP -3,8 meter. Zie Figuur 2 en Figuur 3. De diepte van dit scherm is onvoldoende voor de veiligheidsopgave voor piping in dijkvak 51b en de achterloopsheidopgave. De benodigde schermdiepte is namelijk NAP -5,7m.

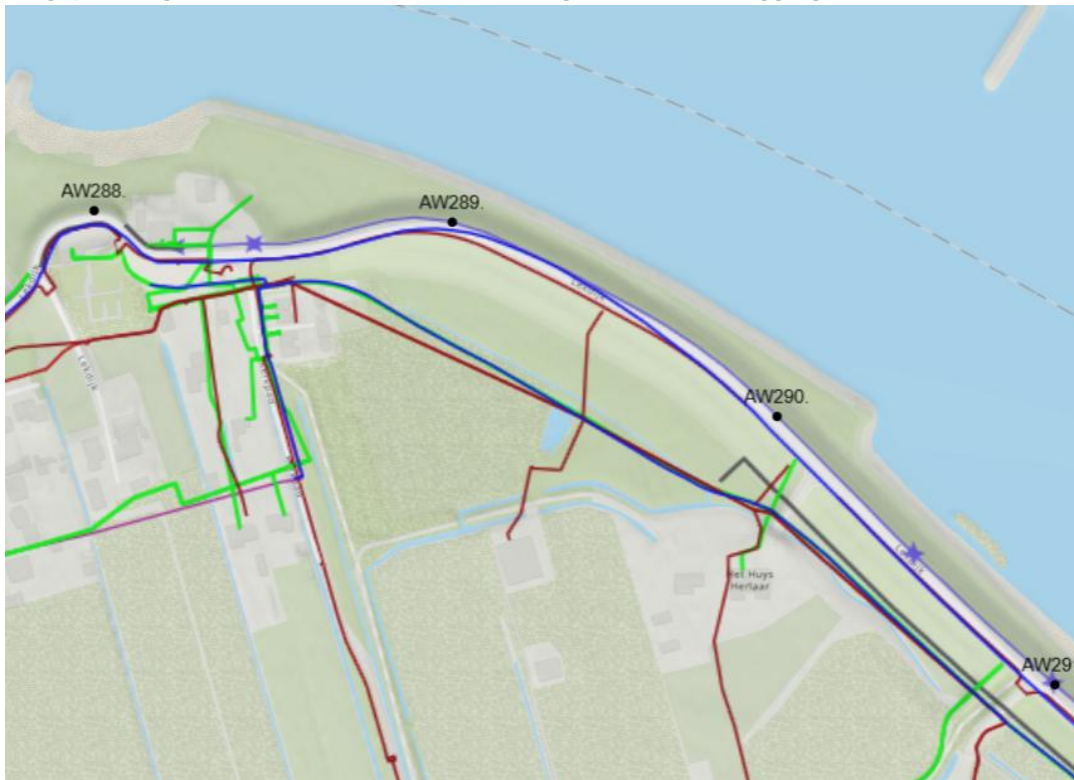
Figuur 6: ligging kabels en leidingen dijkzone 9 (blauw = water, rood = laagspanning, groen = data)

Ter plaatse van de binnenteen liggen diverse langsliggende leidingen. Dit betreft een drinkwaterleiding (PE) een laagspanningskabel en een datakabel. Ook ligt er een langsliggende waterleiding ter hoogte van de binnenkruinlijn. De laagspanningskabel kruist de constructiezone 2 maal, één maal kruist een datakabel. Nabij het Kerkpad liggen dezelfde drinkwaterleiding, laagspanningskabel en een datakabel. Zie Figuur 6 voor de ligging van kabels en leidingen.

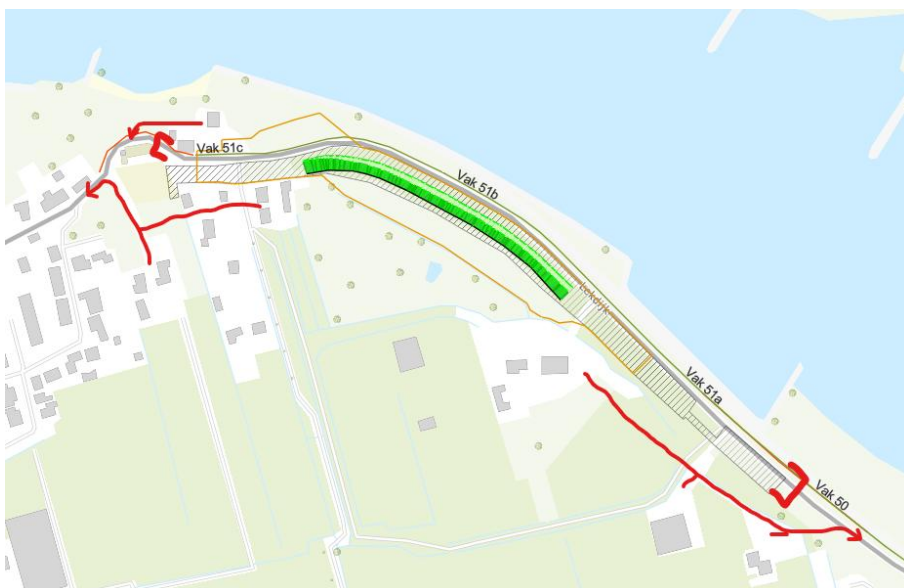
Figuur 12 Bereikbaarheid bewoners en bedrijven in zone 9

Tijdens de werkzaamheden wordt materiaal en materieel aangevoerd. Hiervoor zijn toegangspoorten voorzien op de uiteinden van het werk. Bereikbaarheid van de bewoners en bedrijven langs de dijk is een knelpunt, er is onvoldoende ruimte om de bereikbaarheid veilig binnen de werkgrens van zone 9 in te richten. Kansrijk lijkt een strategie met de ontsluiting van bewoners via het achterland. Dit moet verder worden gedetailleerd. In onderstaande afbeelding is deze optie in suggestie weergegeven.
