# Dijkversterking SAFE

## B2g - Ontwerpnota Dijkzone 10 tbv Projectbesluit

Auteur: Ontwerpleider  
Status: Definitief – Versie tbv Projectbesluit  
Versie: 3.0  
Datum: 17-11-2025  
Document-ID: SAFE-1271388180-707

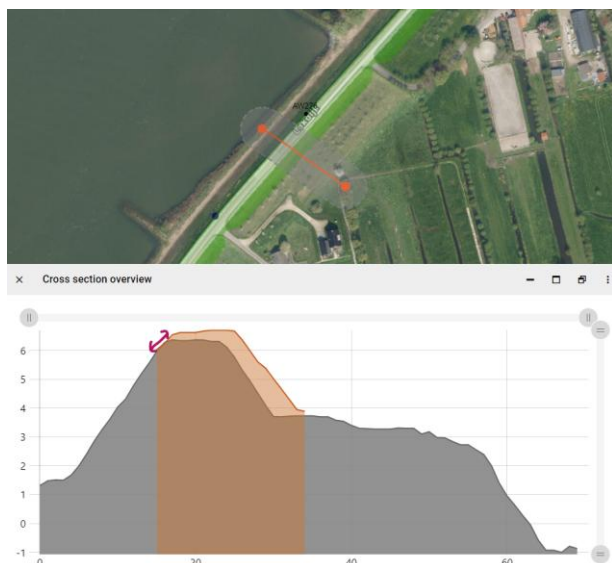
In de huidige situatie is aan de buitenzijde van de dijk tot een hoogte van circa NAP +6,4 m is steenbekleding aanwezig. Daarboven ligt grasbekleding. In vak 56b t/m 59 blijft de steenbekleding gehandhaafd. Door de binnenwaartse ophoging, wordt er een stukje talud aan de buitenzijde toegevoegd en dit moet aangesloten worden op het huidige talud. Deze strook gras is kansrijk voor het inzaaien voor een soortenrijke grasbekleding, zie Figuur 3-1.

Figuur 3-1: Kansrijke locatie voor soortenrijke grasbekleding in vak 56b-59

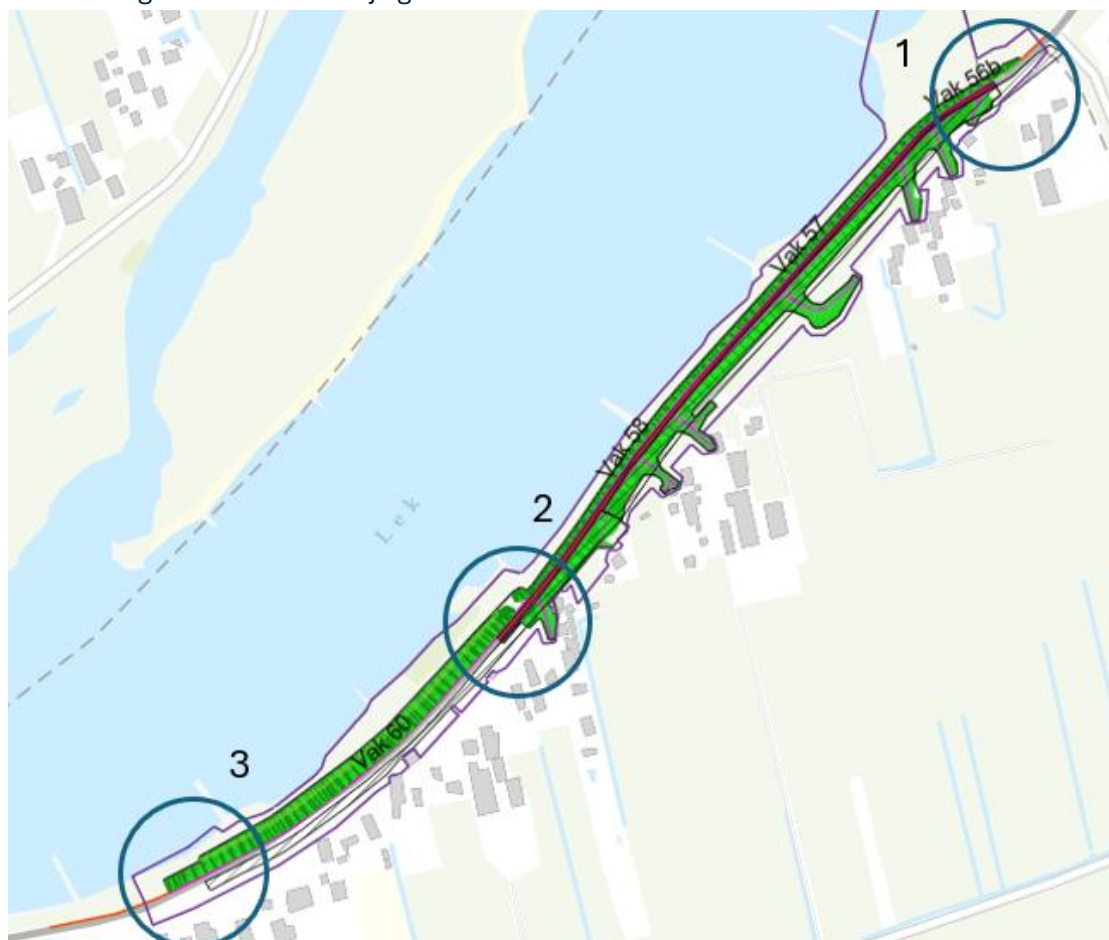
Er bevinden zich drie overgangen in dijkzone 10. Deze zijn aangegeven in Figuur 3-2 en worden onder de figuur elk afzonderlijk geadresseerd.

Figuur 3-2: Overzicht van overgangen dijkzone 10

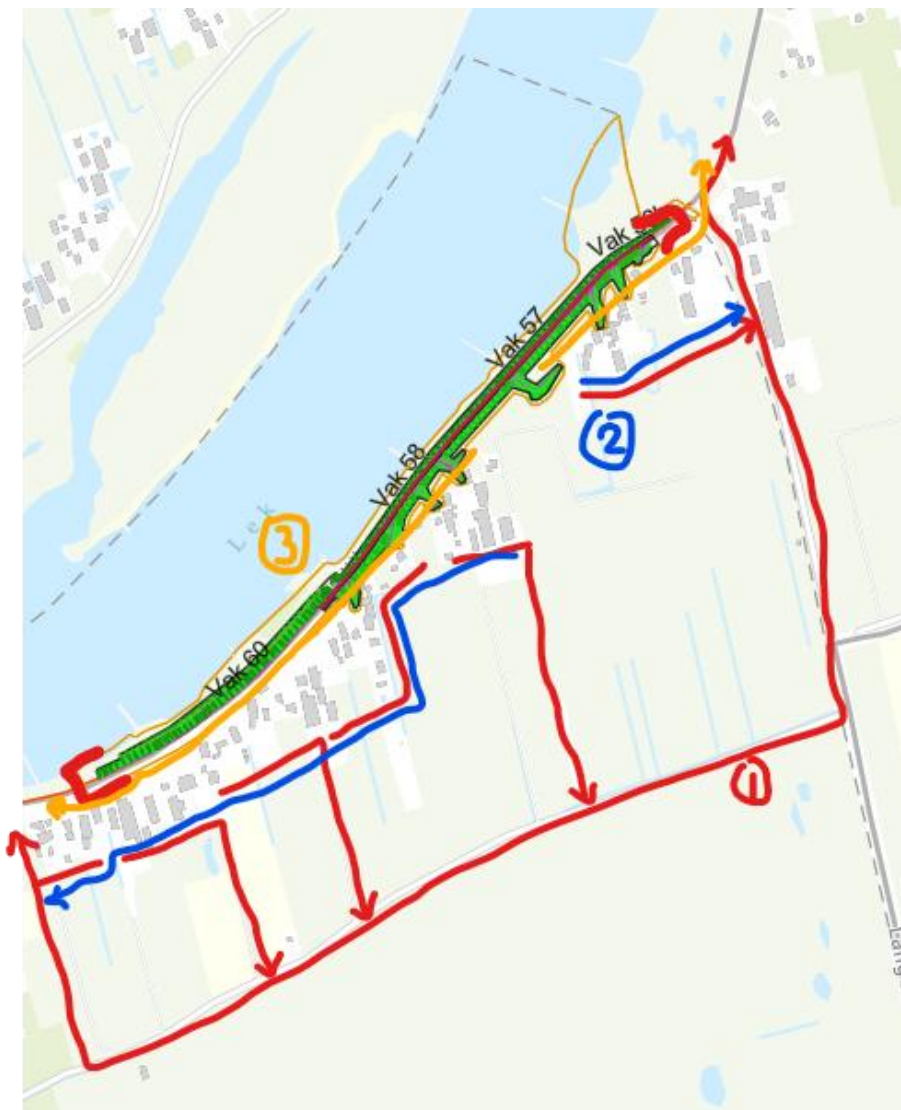
Tijdens de werkzaamheden wordt materiaal en materieel aangevoerd. Dit vindt grotendeels plaats per as vanuit de laad- loslocatie over de tijdelijke transportroutes onderlangs of op de dijk. Hiervoor zijn toegangspoorten voorzien op de uiteinden van het werk. Bereikbaarheid van de bewoners en bedrijven langs de dijk is een knelpunt, het aanbrengen van damwandschermen over deze lengte vraagt een lange doorlooptijd waarbij de dijk volledig is afgesloten/ geblokkeerd. Er is weinig ruimte om de bereikbaarheid veilig binnen de werkgrens van zone 10 in te richten (optie 3). Kansrijk lijkt een strategie waarbij de opwaardering van de Tiendweg wordt gecombineerd met de ontsluiting van bewoners via het achterland (optie 1 of 2). Dit moet verder worden gedetailleerd. In onderstaande afbeelding zijn deze opties in suggestie weergegeven.

Figuur 6-2 Bereikbaarheid bewoners zone 10 (opties 1, 2 en 3)
