## Dijkversterking SAFE

# B2h – Ontwerpnota Dijkzone 11 tbv Projectbesluit

Status: Definitief – Versie tbv Projectbesluit

Document-ID: SAFE-1271388180-708

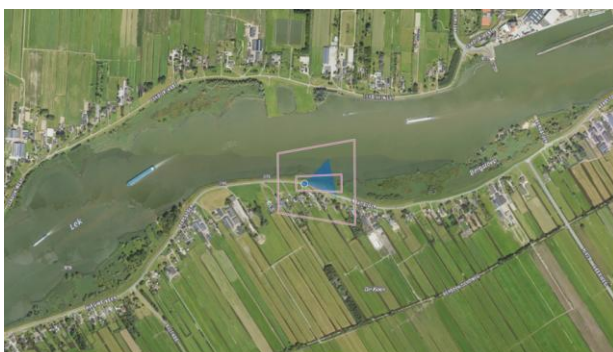
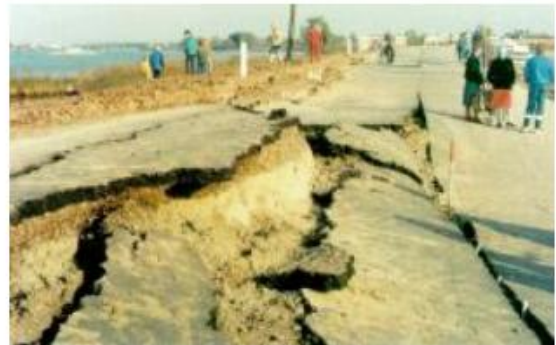
Figuur 2-1: locatie afschuiving van waterkering in 1984 en foto van afschuiving

Op 11 oktober 1984 heeft ter plaatse van Streefkerk een afschuiving plaats gevonden, die veroorzaakt is door opdrijven van slappe lagen klei en veen bij een hoge rivierwaterstand en dijkversterkingswerkzaamheden. Deze afschuiving heeft op basis van georeferentie waarschijnlijk plaats gevonden ter plaatse van dijkvak 83d, tussen AW211+56 en AW211+149.

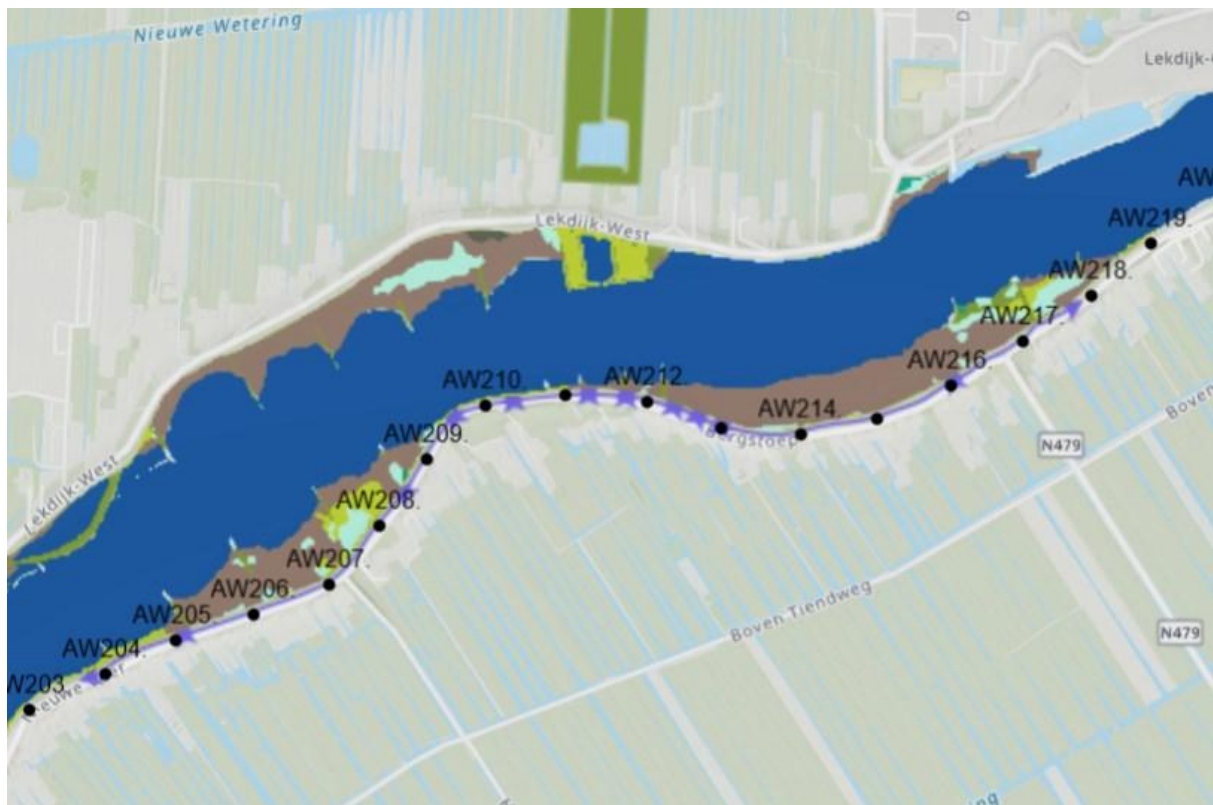
Figuur 2-4: ligging van de NNN-habitats: bruin: dynamisch moeras, blauw: rivier en beekbegeleidend bos en groen stroomdalgrasland.

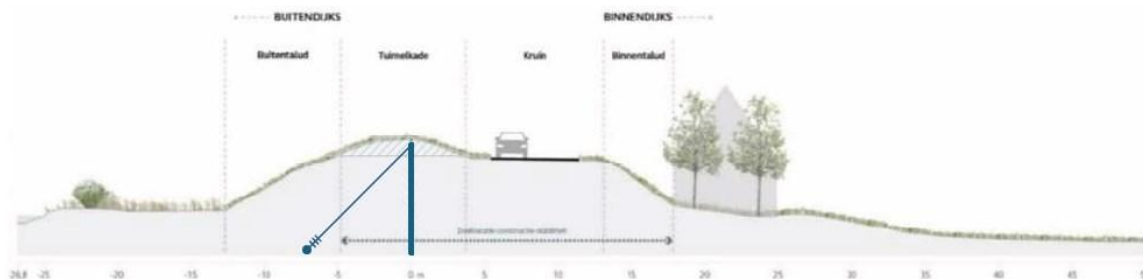
Figuur 3-1: variant 2: schets variant met stabiliteitsconstructie

De damwand wordt aangebracht in werkvakken van 20 meter, die volledig afgesloten worden voor verkeer vanwege de veiligheid. Dit houdt in dat aangrenzende woningen aan de Bergstoep en Nieuwe Veer tijdens de werkzaamheden alleen via één zijde bereikbaar zijn en dat alleen in het geval van calamiteiten passage mogelijk is voor hulpdiensten. Verkeer wordt omgeleid via de N479, N480 en Halfweg. Variant 2 is schematisch weergegeven in figuur 5.

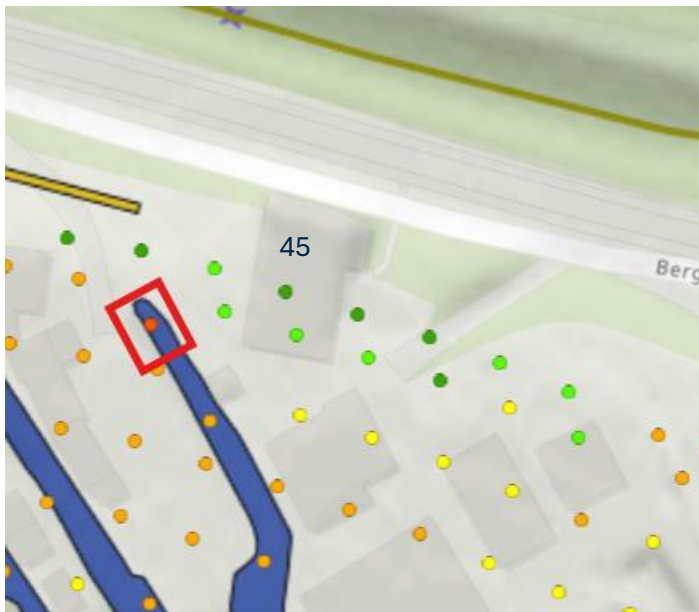
*Figuur 4-6: te dempen kopsloot bij Bergstoep 45*

Bij Bergstoep 45 moeten een kopsloot aan de binnenzijde worden gedempt over een lengte van 10 meter zodat de dijk voldoet op piping. Zie Figuur 4-6. Het te dempen oppervlak wordt gecompenseerd door in overleg met de bewoners binnen het peilgebied een de oever van een bestaande watergang te verflauwen.
