## MILIEUHYGIËNISCH VOORONDERZOEK

Locatie : Projectlocaties HeraCless  
Opdrachtgever : Tata Steel IJmuiden B.V.  
Projectnummer : 25.24.00186  
Datum : 22 mei 2025  
Versie : 6.0

Soort onderzoek Milieuhygiënisch vooronderzoek  
Methode Conform NEN 5725:2023  
Doelstelling Inzicht verkrijgen in de milieuhygiënische kwaliteit van de bodem op de onderzoekslocatie.  
Onderzoekslocatie Projectlocaties project HeraCless op het terrein van Tata Steel IJmuiden B.V.  
Projectnummer 25.24.00186  
Datum rapportage 22 mei 2025  
Versie 6.0

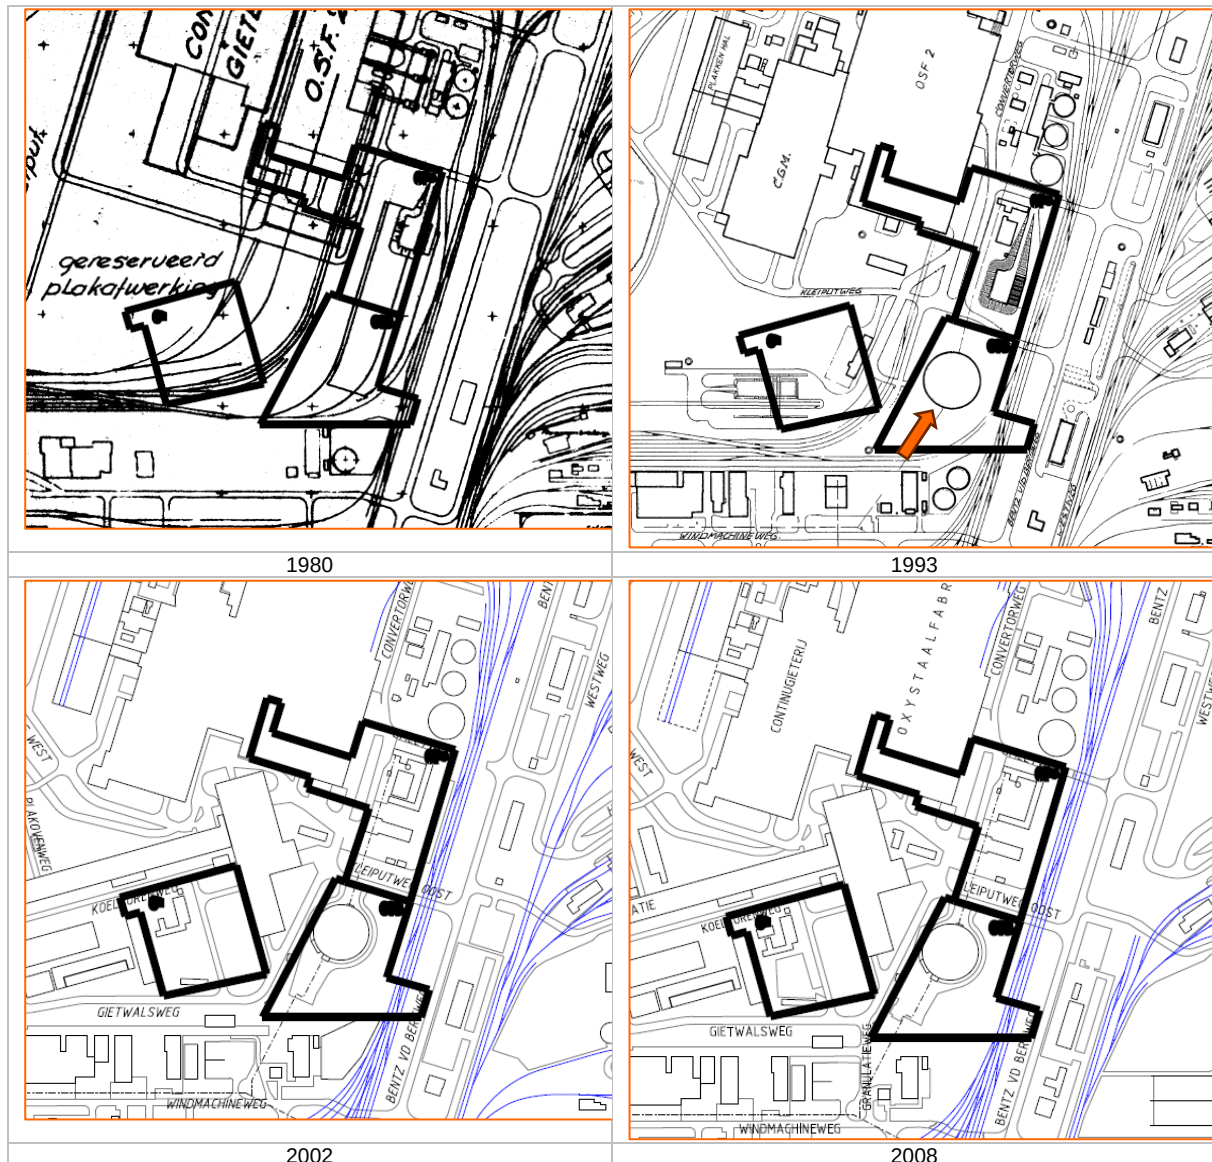
Figuur 7 Topografische kaarten (bron: opdrachtgever)

In 1958 wordt op de huidige locatie nog akkerbouw gepleegd. Het terrein was vanaf 1959 in eigendom van Hoogovens en zowel ten westen als ten oosten van de locatie waren in die tijd al wel industriële ontwikkelingen gerealiseerd. In 1967 verschijnt Oxystaalfabriek 2 (OSF2) op de kaart. Lange tijd heeft de huidige projectlocatie een logistieke functie gehad, te zien aan de vele sporen die op de locatie waren gelegen (zie kaart 1980). In 1986 is de Gashouder gebouwd (binnen deellocatie 2B, zie kaart 1993, bij oranje pijl), in 1998/1999 is de Direct Sheet Plant (DSP) gebouwd (zie kaart 2002).

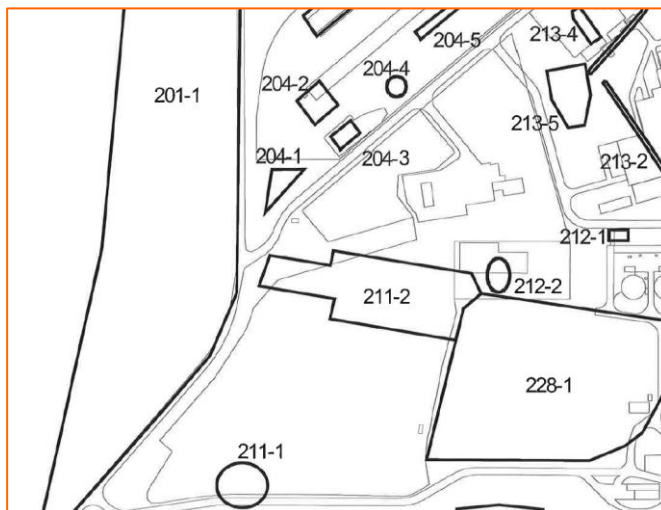
Figuur 11 Verdachte terreindelen ter plaatse van het P&H-terrein en park E (bron: opdrachtgever)

- 228-1: Vm. opslag West/ Park E – De opslagkuilen van vm. Opslag West zijn rond 1970 aangevuld met zand, maar waarschijnlijk ook voor een deel met slakken, puin en afval van diverse herkomst. Daarna is Park E tot 1995 hoofdzakelijk in gebruik geweest voor opslag en verwerking van alle soorten vuurvast puin, waaronder ook teergebonden vuurvast materiaal. Als gevolg hiervan is het hele terrein waarschijnlijk extra belast met zware metalen en PAK. Een groot deel van de locatie is geasfalteerd.

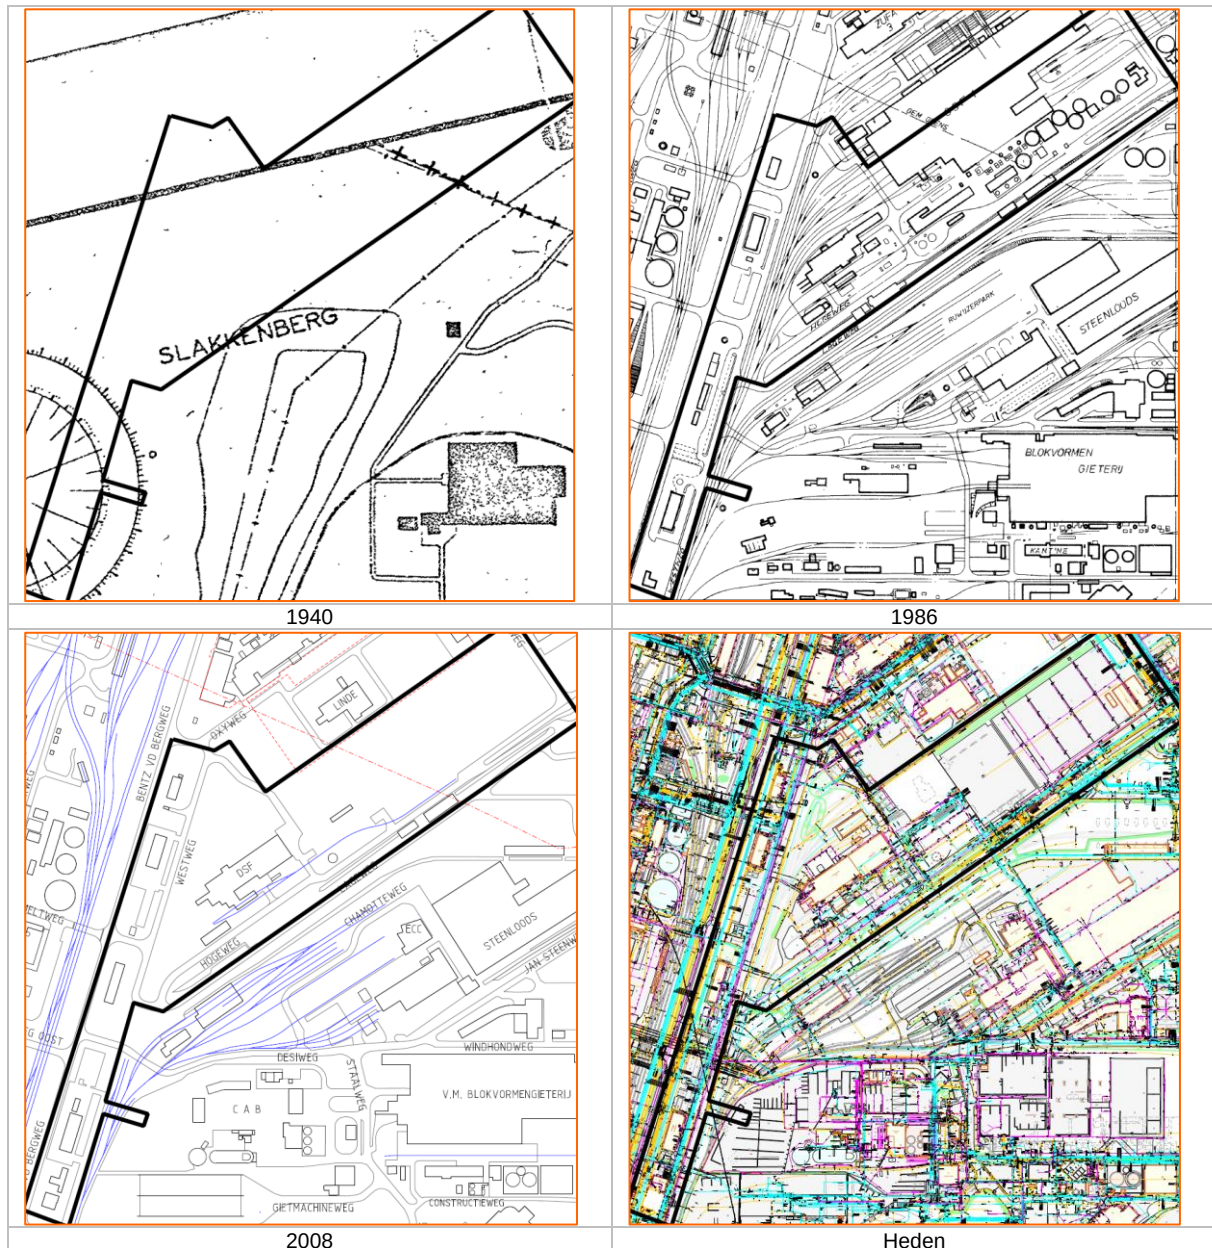
Figuur 14 Topografische kaarten (bron: opdrachtgever)

In de kadasterdata van Tata Steel zijn kaartlagen opgenomen van 1920, 1940, 1958, 1967, 1971, 1980, 1986, 2002, 2013 en 2023. Het projectgebied is over de verschillende kaartlagen geprojecteerd, waarmee de ontwikkeling van het terrein door de jaren heen inzichtelijk wordt. In 1920 is sprake van een duinlandschap met hier en daar een landweg. Er was op de huidige projectlocatie nog geen bedrijfsgerelateerde activiteit aanwezig. In 1940 verschijnt er bebouwing (MartinStaal-fabriek) ten zuiden van de projectlocatie. Ook is een slakkenberg zichtbaar, die later in het rapport met de 'verdachte bodemlocaties' (het rode boekje) als deellocatie 601-2 is opgenomen.

In 1958 zijn de Oxystaalfabriek1 (OSF1) en de Dolomietsteenfabriek (DSF) op de kaart verschenen. Deze bevinden zich beide binnen het huidige projectgebied HeraCless. Zichtbaar is dat er diverse aanvoersporen en wegen zijn aangelegd, die de fabrieken ontsluiten. Op de kaart uit 1967 is te zien dat de DSF wat groter is geworden en er werd aan de westzijde van de Bentz van de Bergweg ook gebouwd, omdat daar de Oxystaalfabriek 2 (OSF2) inmiddels was gerealiseerd. In 1967 is de Bentz van de Bergweg gerealiseerd, waarmee gelijk de kantorenstrook ontstond, die momenteel deel uitmaakt van de projectlocatie HeraCless. De kantorenstrook is geleidelijk bebouwd met in 1971 een medisch centrum (ongeveer op de plek waar later 3D10 - Blauwe Doos zou worden gerealiseerd). Op de kaart uit 1986 zijn de verschillende kantoorgebouwen te zien (4D08 – Korenveld, 4D11- Gaasterduin en 4D10- Verbandkamer). In de periode 1986 tot 2002 is de inrichting van het terrein niet veel veranderd. OSF1 werd in de periode hierna pas afgebroken en de sporen werden gerooid, waarmee met name de oostzijde van het projectgebied in 2008 voor een groot gedeelte lange tijd braak heeft gelegen. Later werd het braakliggende terrein als lay-down area gebruikt, onder andere voor de revisie van Hoogoven 6 (HO6).

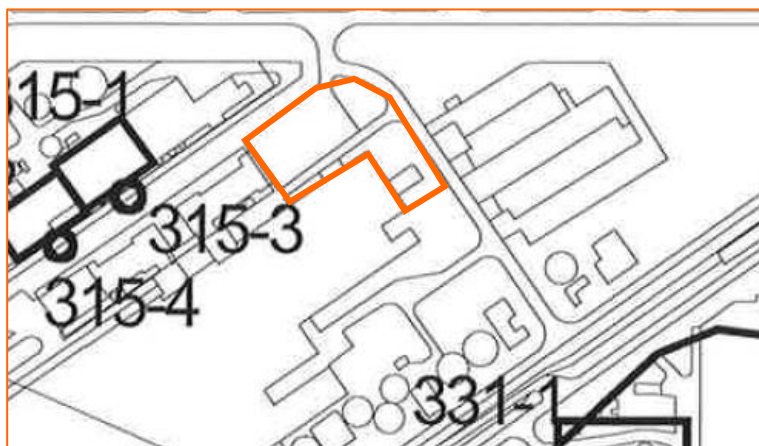
Figuur 22 Ligging deellootatie nabij verdacht terreindeel (bron: opdrachtgever)

Door de opdrachtgever is het document "Verdachte terreindelen" van Tata Steel (d.d. 15 februari 2001) beschikbaar gesteld. Hieruit blijkt dat de onderzoekslocatie niet is gelegen binnen of nabij een verdacht terreindeel.

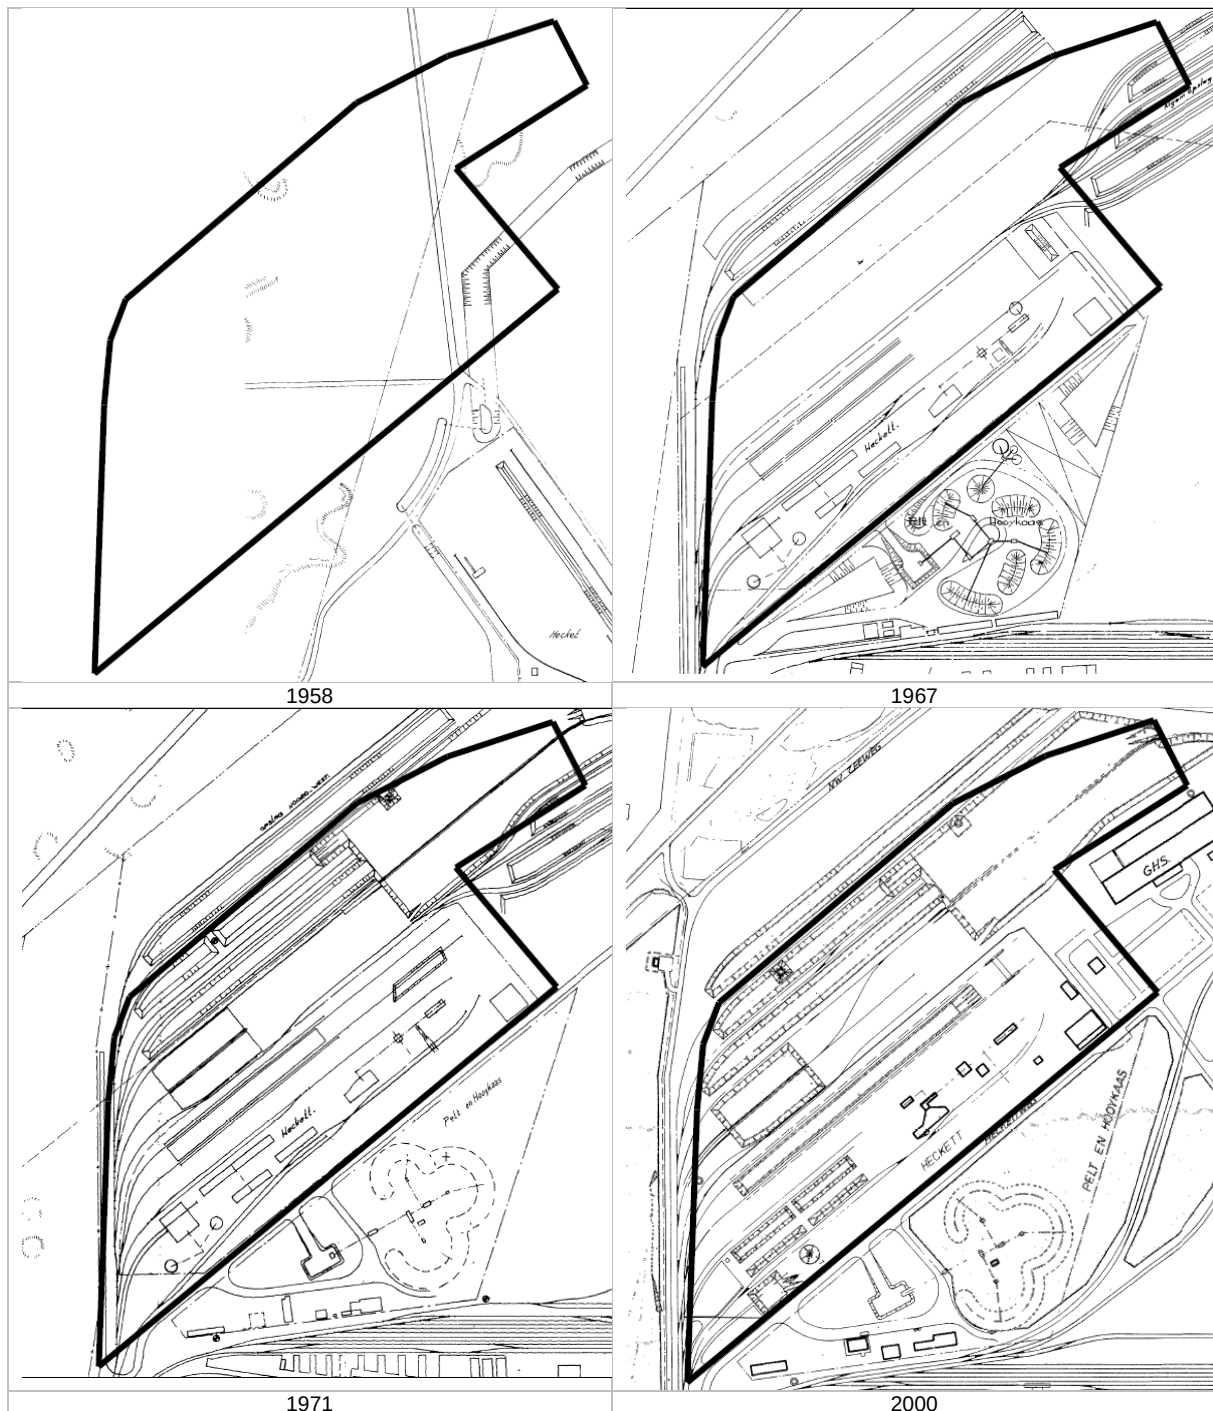
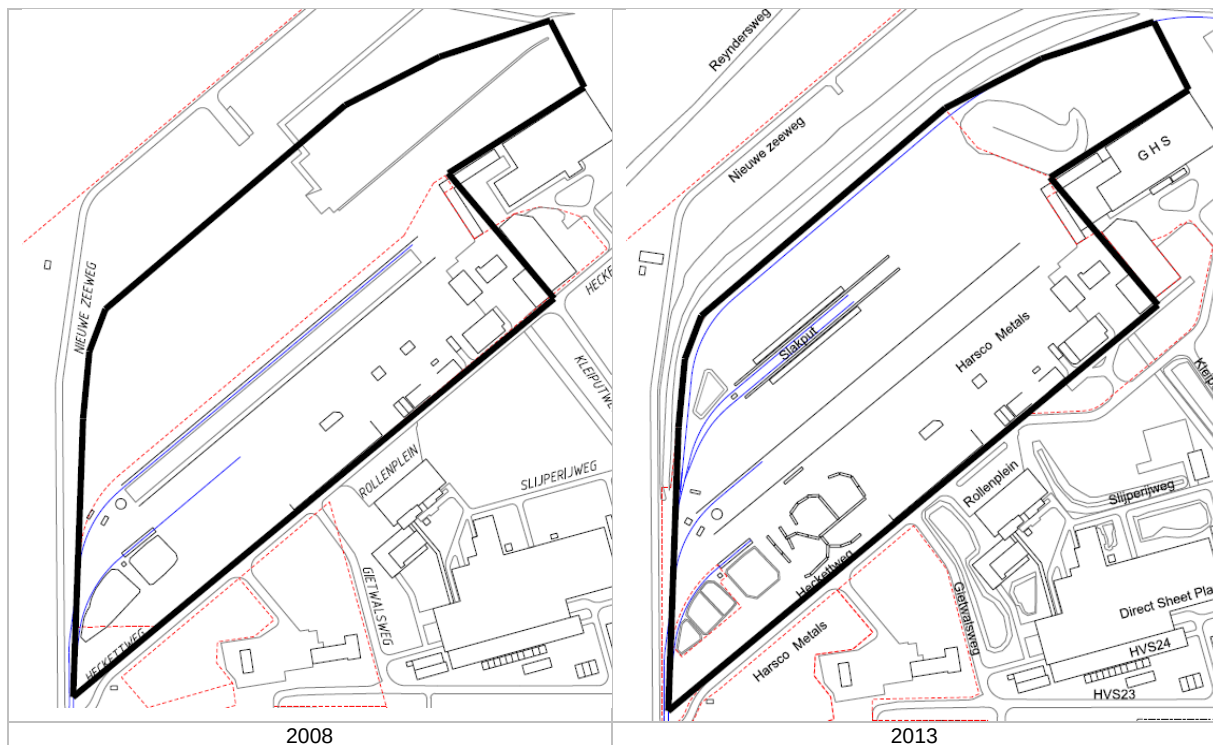
Figuur 30 topografische kaarten en luchtfoto's (bron: opdrachtgever)

In de historische kaarten zijn vanaf 1958 veranderingen zichtbaar in het landschap ter plaatse van de latere Harsco-locatie. Het betreft enkele ontsluitingswegen. In die tijd was Harsco (destijds Heckett) al op het Hoogoventerrein aanwezig, ten zuidoosten van de huidige locatie. In 1967 is Heckett verplaatst naar de huidige locatie en ontwikkelt het terrein zich in de jaren daarna. Aanvankelijk werden de grond- en hulpstoffen per spoor aangevoerd en gestort in kuilen van enkele meters diep tussen de spoortracés. Na 1975 ging men steeds meer over op wegtransport; het opslagterrein werd geëgaliseerd en de stortkuilen zijn opgevuld met zand, slakzand, puin en plaatselijk ander bodemvreemd materiaal. De naam Heckett is op enig moment gewijzigd in Multiserv en later Harsco Metals. In 2011 is ter plaatse van de slakkenkoeling een vloeistofdichte voorziening (foliebakconstructie) aangelegd.

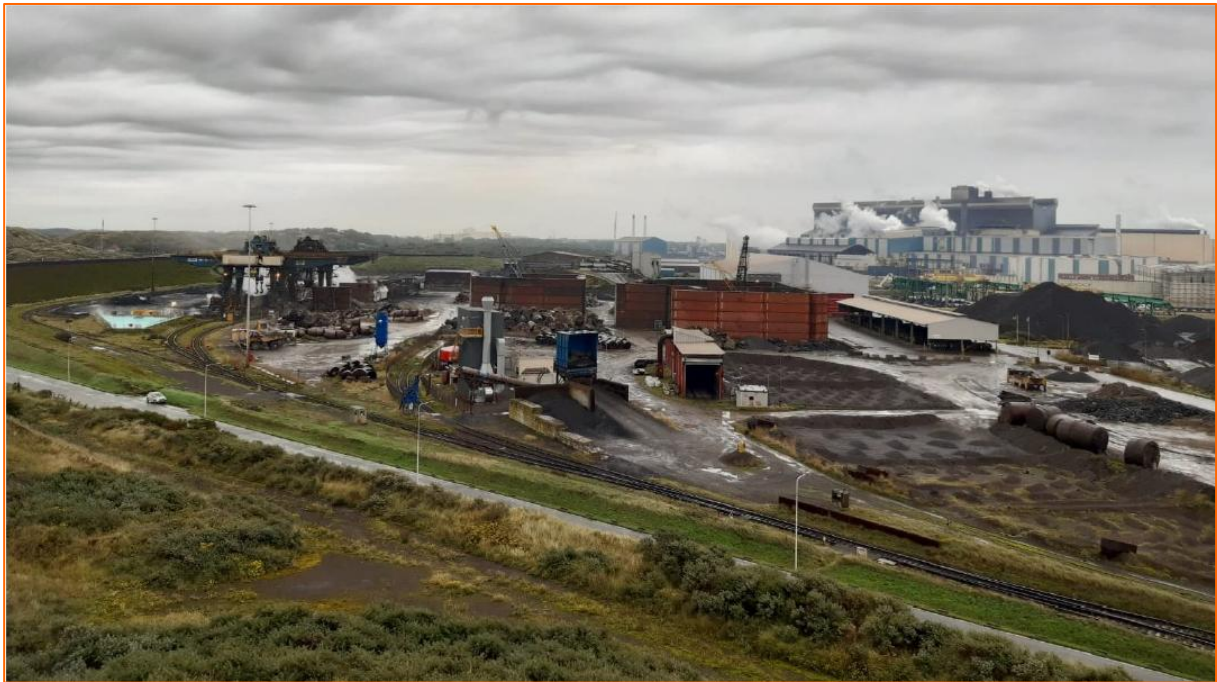
Figuur 32 Foto van het terrein ten tijde van het locatiebezoek door RH-DHV in 2024 (bron: RH-DHV)

Sinds 2014 is er een slobslakgebouw in werking. In dit gebouw zijn drie compartimenten ondergebracht waar slobslak wordt bevochtigd alvorens het wordt gekiept voor verdere bewerking. Het gebouw staat op dezelfde folie als waarop ook de slakputten zijn aangebracht. Door het gebouw op de folie te plaatsen wordt voorkomen dat water dat voor het prepareren van de slobslak wordt gebruikt in de bodem terecht komt.

Sinds 2020 is ook het Rozaslakverwerkingsgebouw in gebruik genomen. Binnen het gebouw worden Rozaslak en DSP-slak verwerkt. Het gebouw is in zijn geheel voorzien van een betonvloer. Onder de betonvloer is een Trisoplast-laag aangebracht om de bodem te beschermen.

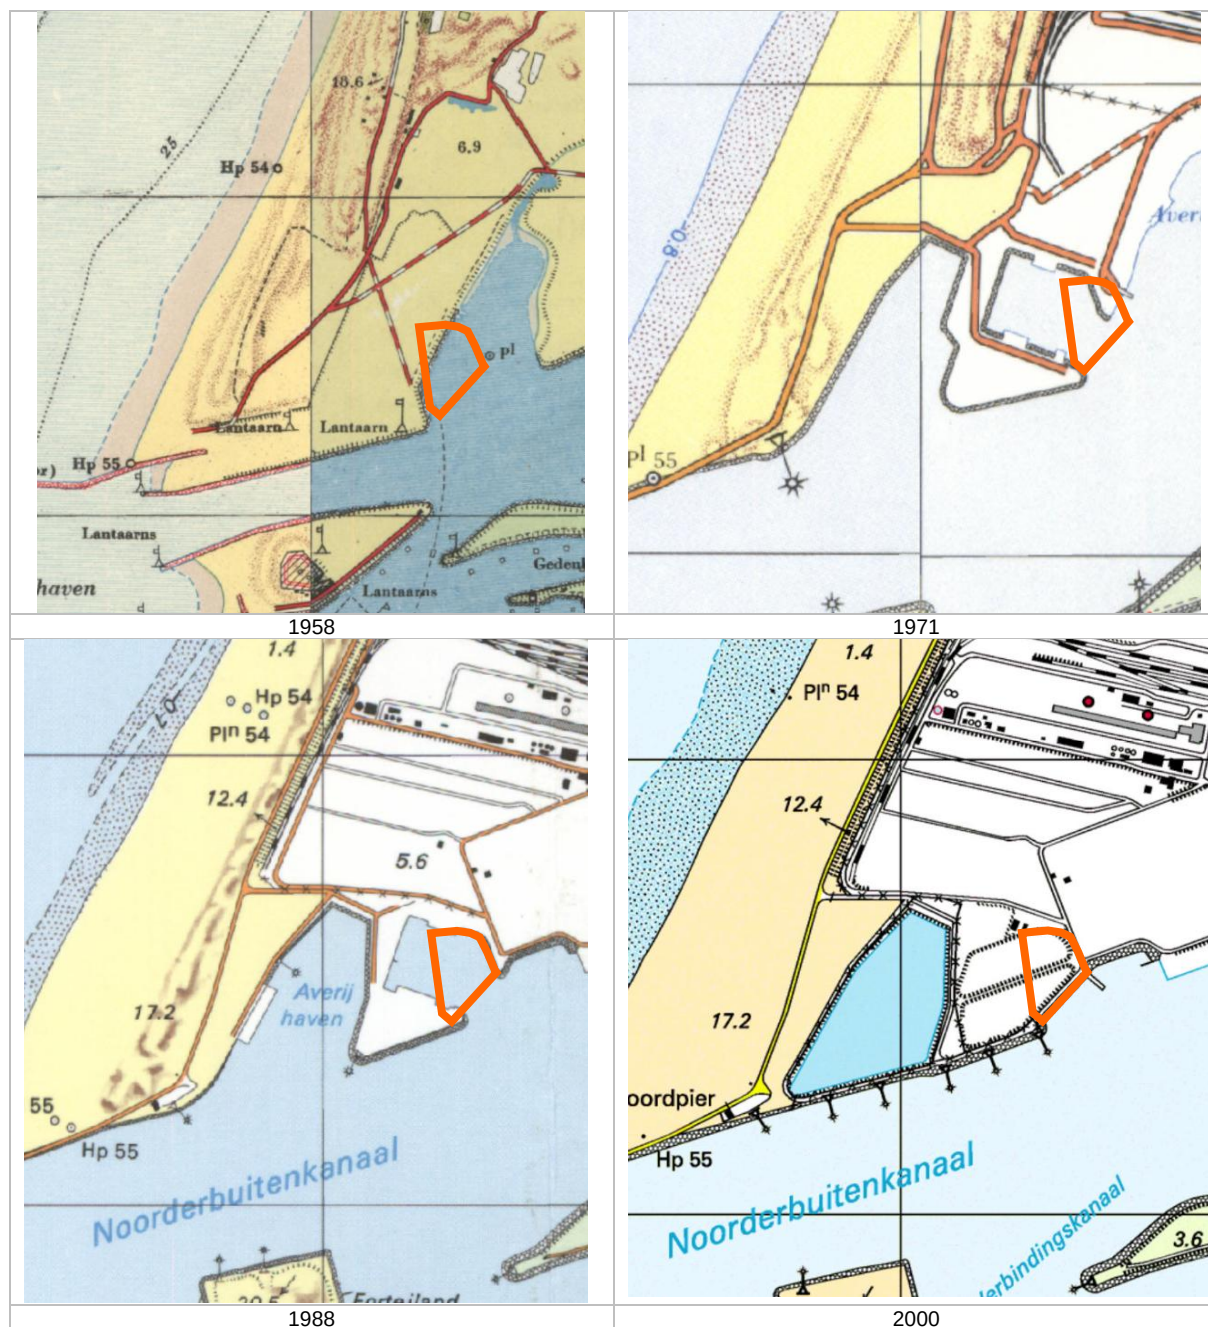
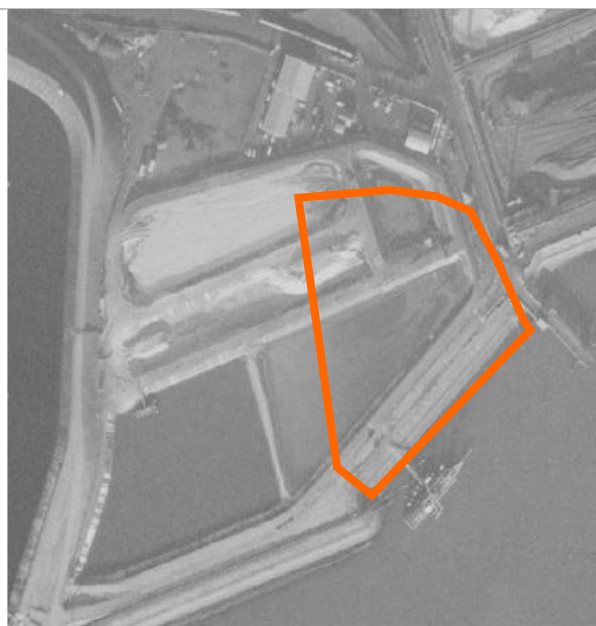
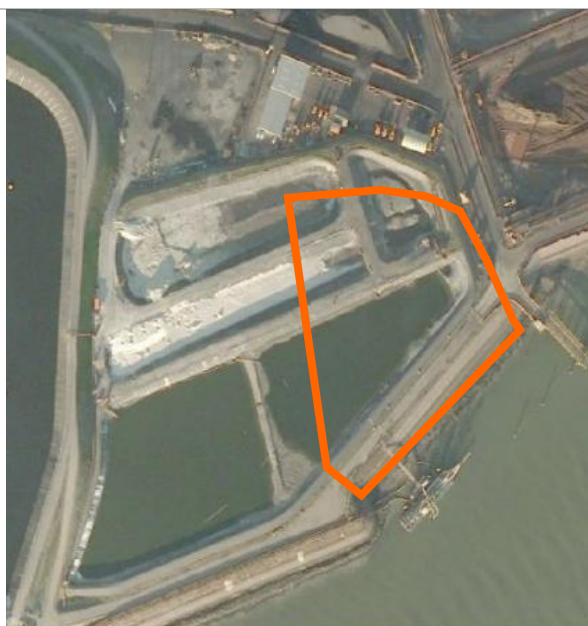
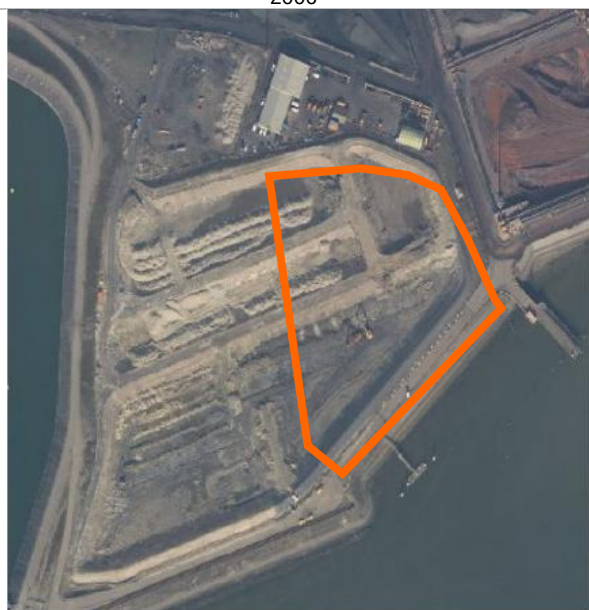
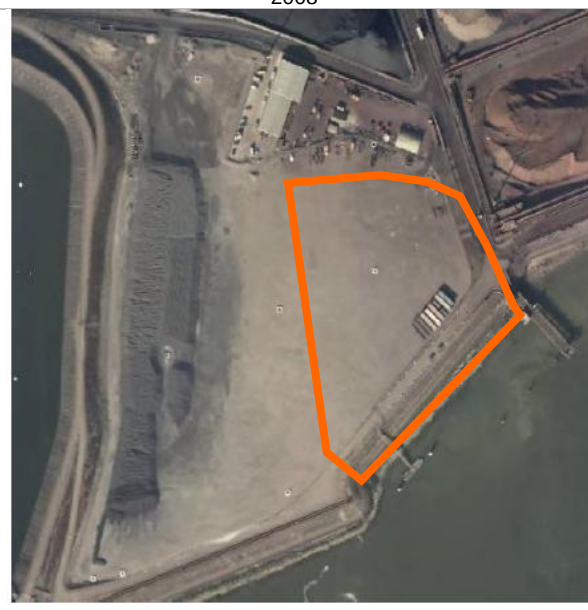
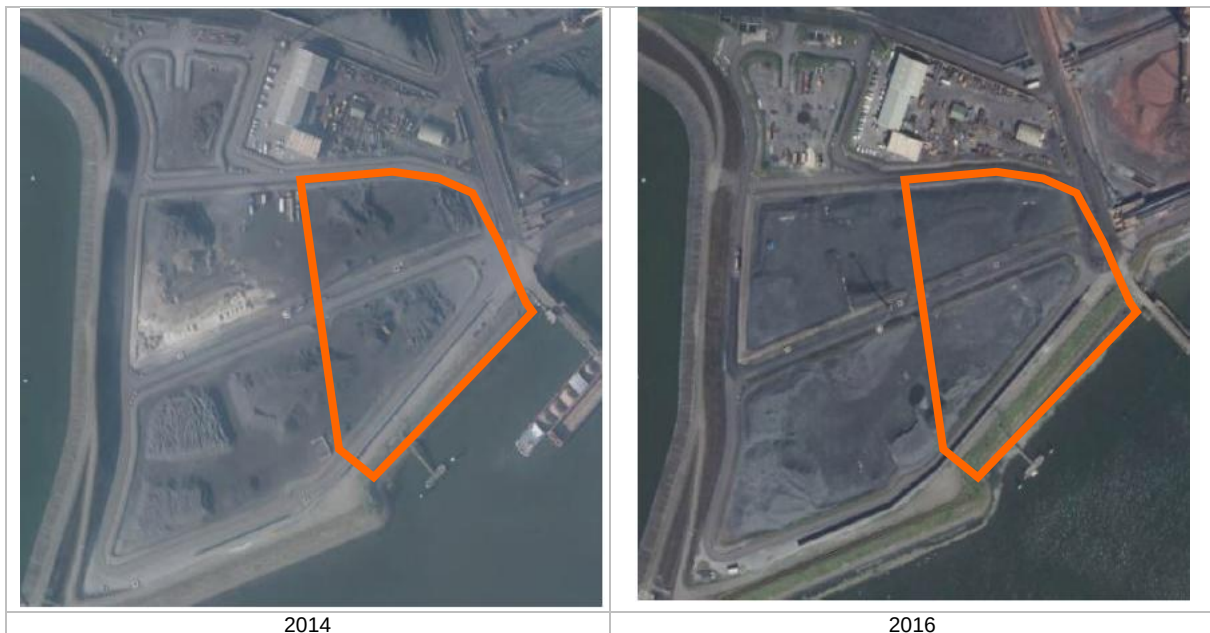
Figuur 34 topografische kaarten en luchtfoto's (bron: opdrachtgever)

De locatie was tot in de loop van de jaren '80 in gebruik als haven. Tussen 1984 en 1985 is de locatie gedempt en in gebruik genomen als opslagveld van baggerspecie. Eind jaren '90 is de locatie in gebruik genomen als bewerkingslocatie voor baggerspecie. Deze activiteit is beëindigd in 2010. Sindsdien is de locatie opnieuw ingericht en zijn twee opslagvelden voor kolen gerealiseerd. In onderstaande figuren is de ontwikkeling van de onderzoekslocatie weergegeven.

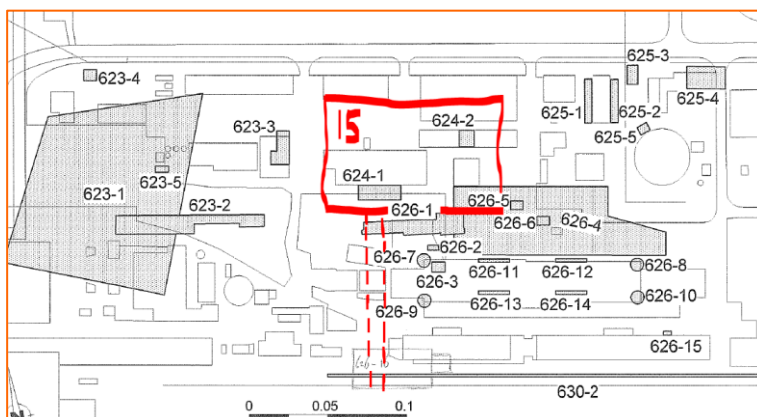
Figuur 63 Ligging deellocatie nabij verdacht terreindeel (bron: opdrachtgever)

- 630-2: Teerleiding KF1 (1-1-1930 tot onbekend). Vanaf kooksfabriek 1 zit een teerleiding in de grond naar de teerverlading aan de buitenhaven. Het leidingtracé was ongeveer 1000 meter lang en loopt langs de noordzijde van Ertsopslag 1. In het verleden kwamen lekkages van de leiding af en toe voor. De bij een incident weggelekte teer kan doorgaans geheel worden opgeruimd.

- 638-2: VM. Stofput HO 1/2/3 (1-1-1938 tot 1-1-1951) – voordat Ertsopslag 1 naar het westen werd uitgebreid, was op dit terreindeel een van de stofputten van de oude Hoogovens 1/2/3. Onder de later aangebrachte verharding kunnen verhoogde concentraties zware metalen voorkomen.
