# Oostflank Purmerend: Golfbaan en Purmer Zuid Zuid

Effecten peilwijziging en ontwerp  
compenserende maatregelen

Datum: 11-03-2025

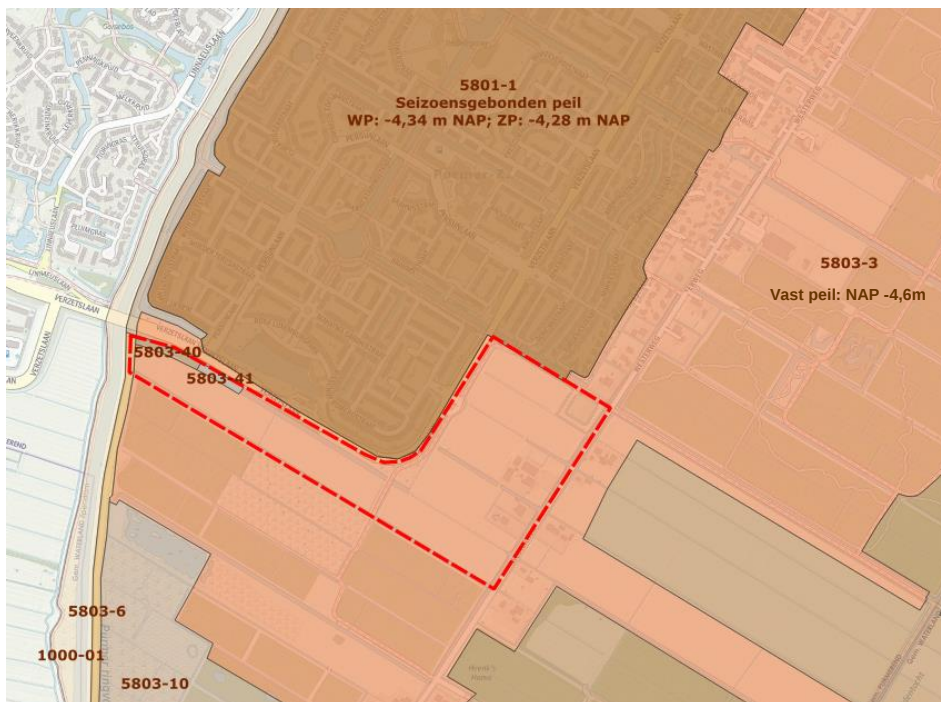
*Figuur 2-8 Situering peilgebieden Purmer Zuid*

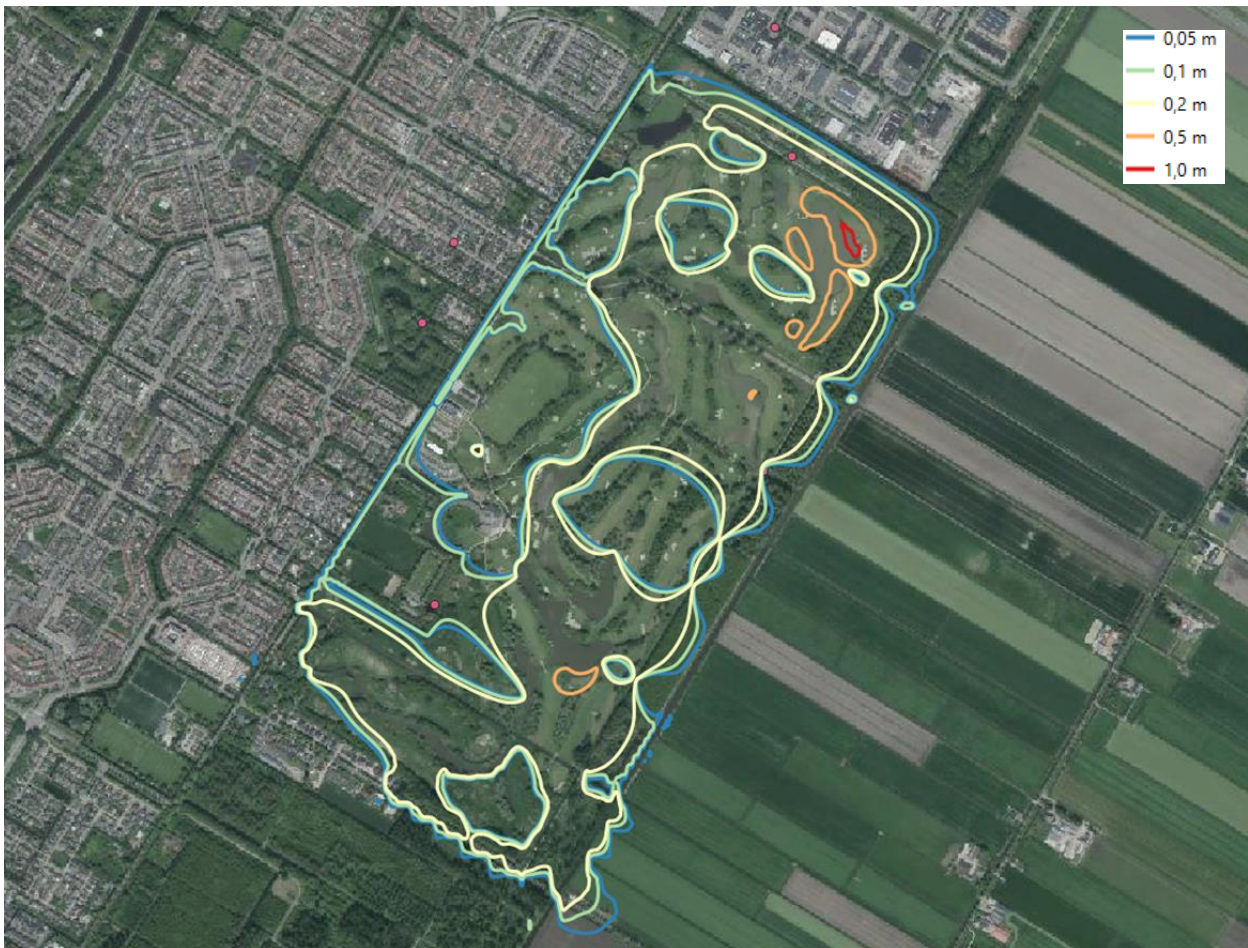
Voor de toekomstige situatie wordt gekeken naar de effecten rondom de projectlocatie indien het waterpeil wordt verhoogd. Het verhogen van het waterpeil heeft effect op de grondwaterstand. In onderstaande figuur wordt de verandering in grondwaterstand weergegeven in meters. De verandering in waterpeil laat zien dat er een verhoging in grondwaterstand plaats vindt. Bij de modelberekeningen voor de huidige én toekomstige situatie is geen rekening gehouden met eventuele drainage. In de volgende hoofdstuk worden de effecten op bestaande en omliggende functies beschreven.

*Figuur 4-1: Verandering/verhoging in grondwaterstand door wijziging oppervlaktewaterpeil*

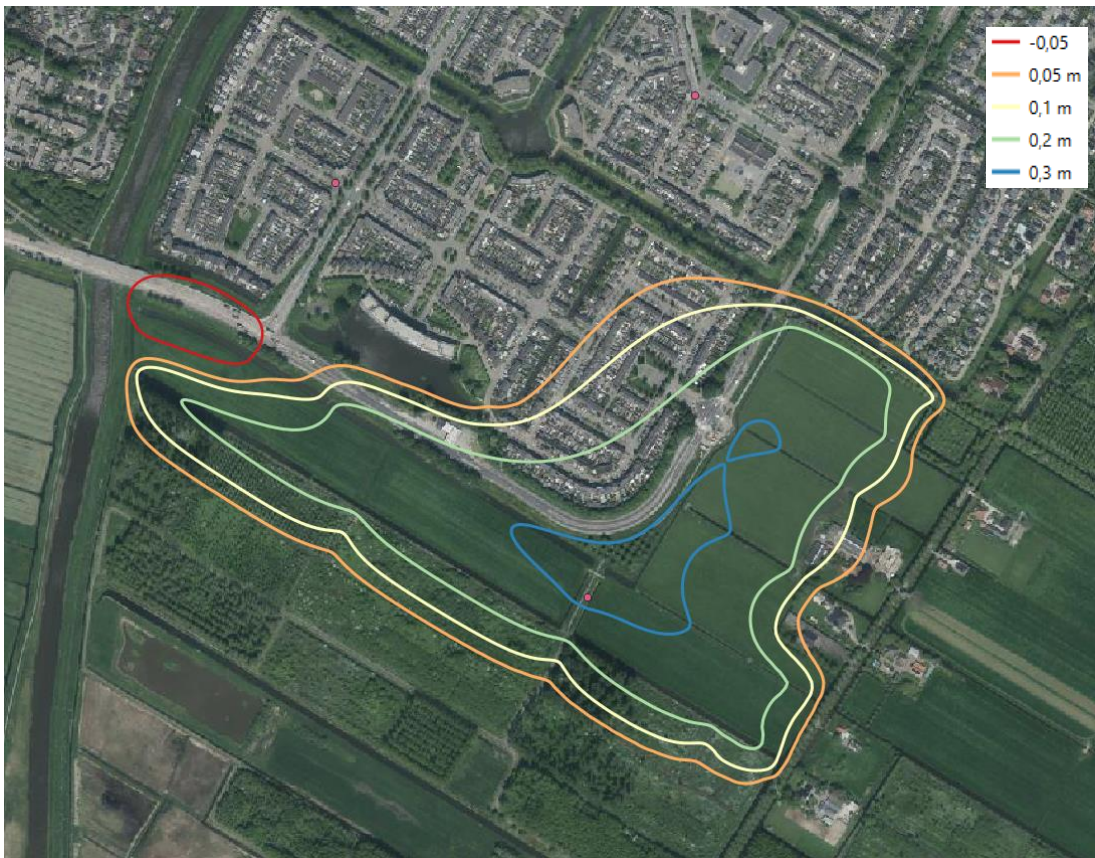
In onderstaande figuur wordt de verandering in grondwaterstand in meters weergegeven voor Purmer Zuid Zuid. In dit model wijzigt het waterpeil ook van NAP -4,6 m naar NAP -4,28 m. In het noordwesten is er een verlaging van het waterpeil van NAP -4,0 m naar NAP -4,28 m.

*Figuur 4-2: Verandering in grondwaterstand Purmer Zuid Zuid door wijziging oppervlaktewaterpeil*

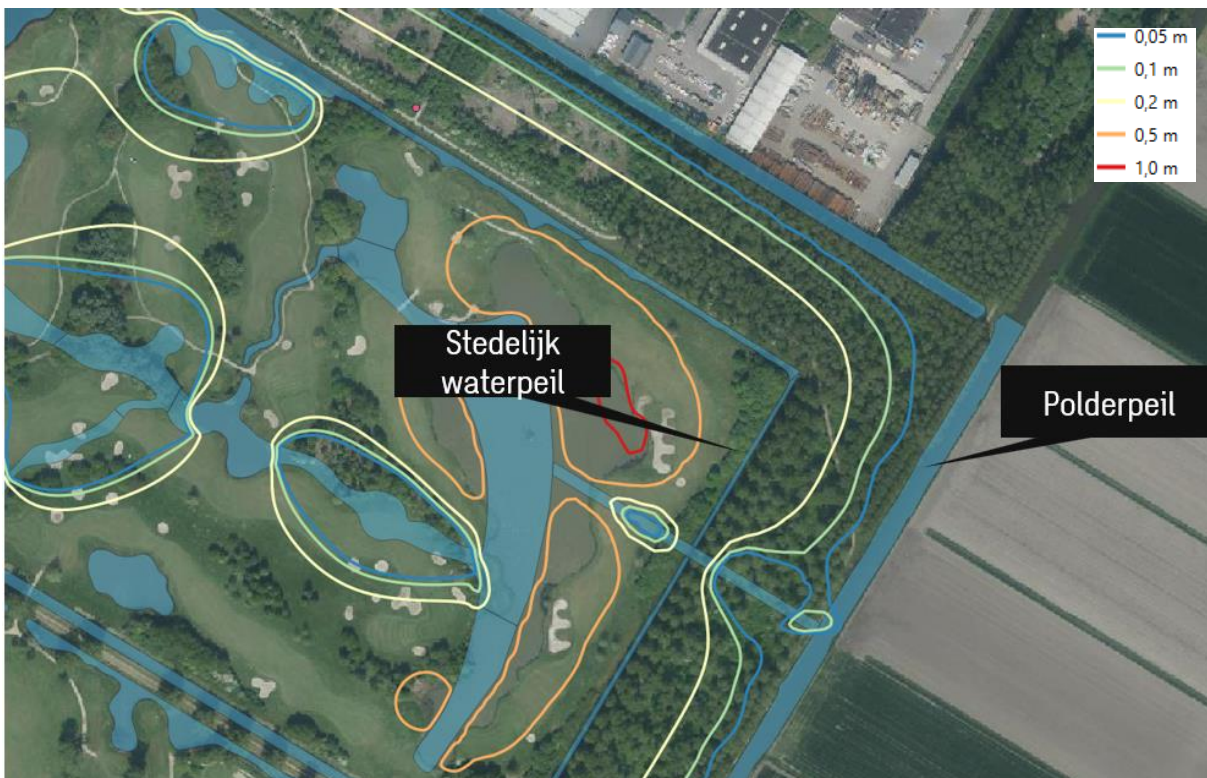
Uitgangspunt is dat het waterpeil aan de oostzijde van de bomenrij wordt gehandhaafd (onderdeel landelijk gebied, NAP -4,6 m). Op basis van de modelberekeningen wordt in deze bomenrand een verhoging in de grondwaterstand berekend. In de simulatie wordt een stijging van de grondwaterstand (GHG) berekend tussen de 0,05 tot 0,2 meter voor de bomenrand aan de oostzijde van de golfbaan. In de huidige situatie wordt een GHG gesimuleerd van NAP -4,1 meter. het maaiveldniveau ligt hier op circa NAP -3,7 meter. Dit resulteert in een ontwatering van ongeveer 40 centimeter. In de toekomstige situatie wordt een verandering in de grondwaterstand gesimuleerd van ongeveer +20 centimeter, wat kan leiden tot een significante impact op de bomenrand. Een inschatting is dat de bomen aan de zijde van de golfbaan afsterven door de vernatting in deze zone.

Figuur 6-1: Verhoging in grondwaterstand in een natte simulatie bij de bomenrand aan de oostzijde.

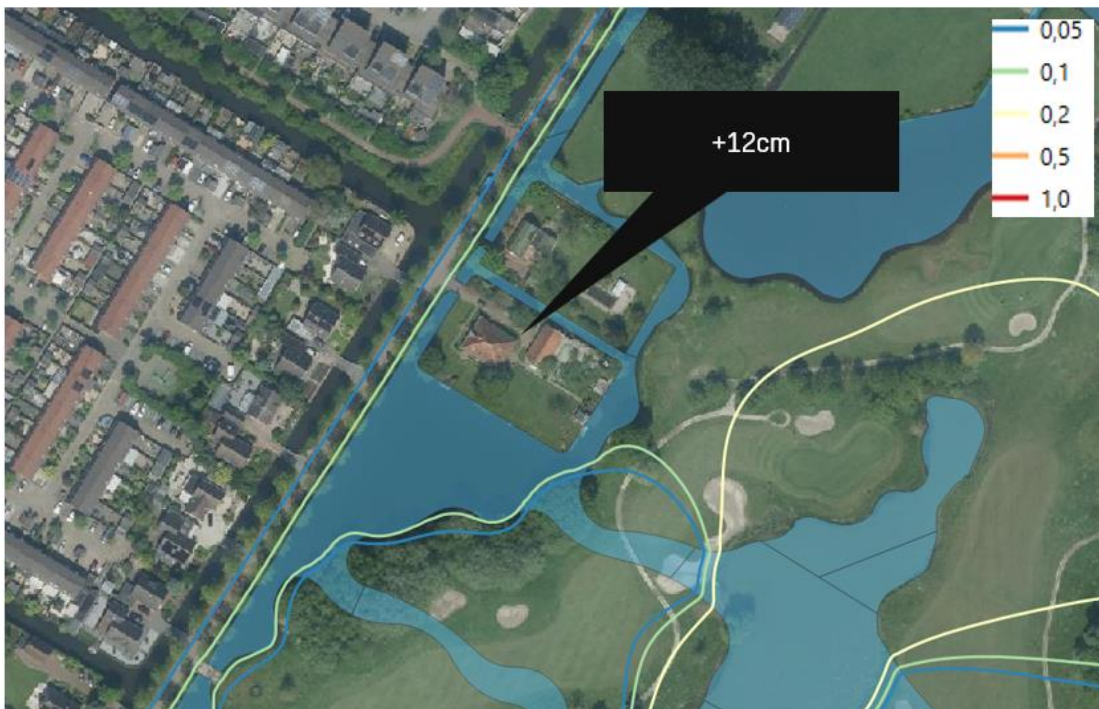
Er worden geen effecten binnen het bestaande stedelijk gebied aan de westzijde van de Westerweg gesimuleerd. Bij de Westerweg zelf wordt een maximale stijging in de grondwaterstand van 5 centimeter gesimuleerd als gevolg van de verhoging in het oppervlaktewaterpeil. De beperkte effecten worden verklaard door de aanwezigheid van een watergang op het stedelijk waterpeil (NAP -4,26 m) aan de westzijde van de Westerweg. Ook is er voor de Westerweg zelf voldoende ontwatering in de huidige situatie aanwezig (circa 1,4 meter), waardoor er geen problemen worden verwacht. Er zijn geen mitigerende maatregelen benodigd.

Voor de woningen aan de Westerweg 64 en 66 wordt in de huidige situatie een GHG gesimuleerd van NAP -4,25 meter. Het maaiveldniveau is hier ongeveer NAP -3,3 meter. Bij een verhoging van de GHG van circa 15 centimeter blijft er nog een ontwatering van 80 centimeter ten opzichte van het maaiveld (voldoet aan de ontwateringsnorm), wat naar verwachting geen problemen zal veroorzaken. Er lijken geen mitigerende maatregelen benodigd.

*Figuur 6-2: Verhoging in grondwaterstand Westerweg en bebouwing in een natte simulatie*

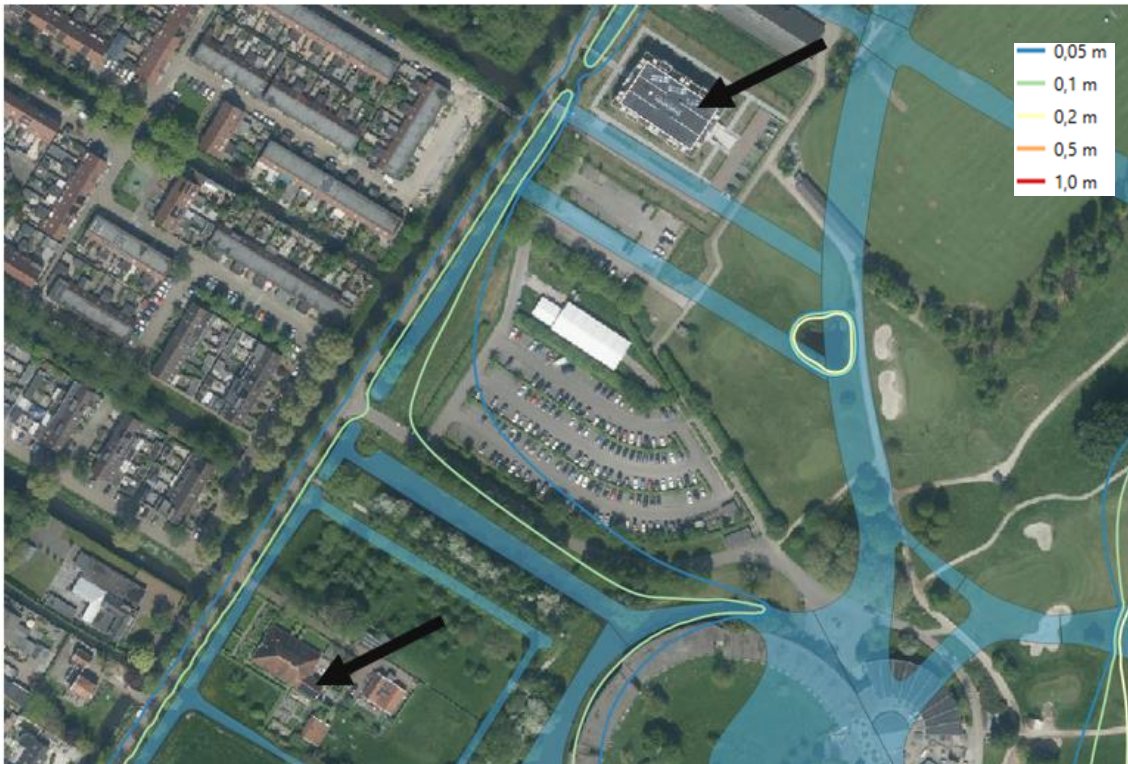
Dankzij de kleinere ontwateringsafstand wordt er een kleinere opbolling berekend tussen de (nieuwe) watergangen / waterpartijen. Hierdoor wordt een gering risico verwacht bij de woningen met betrekking tot de grondwaterstand. Op basis van de modelberekeningen worden er geen significante negatieve effecten verwacht optreden voor de woningen aan Westerweg 58 en 62J.

*Figuur 6-3: Verhoging in grondwaterstand bij bestaande bebouwing.*

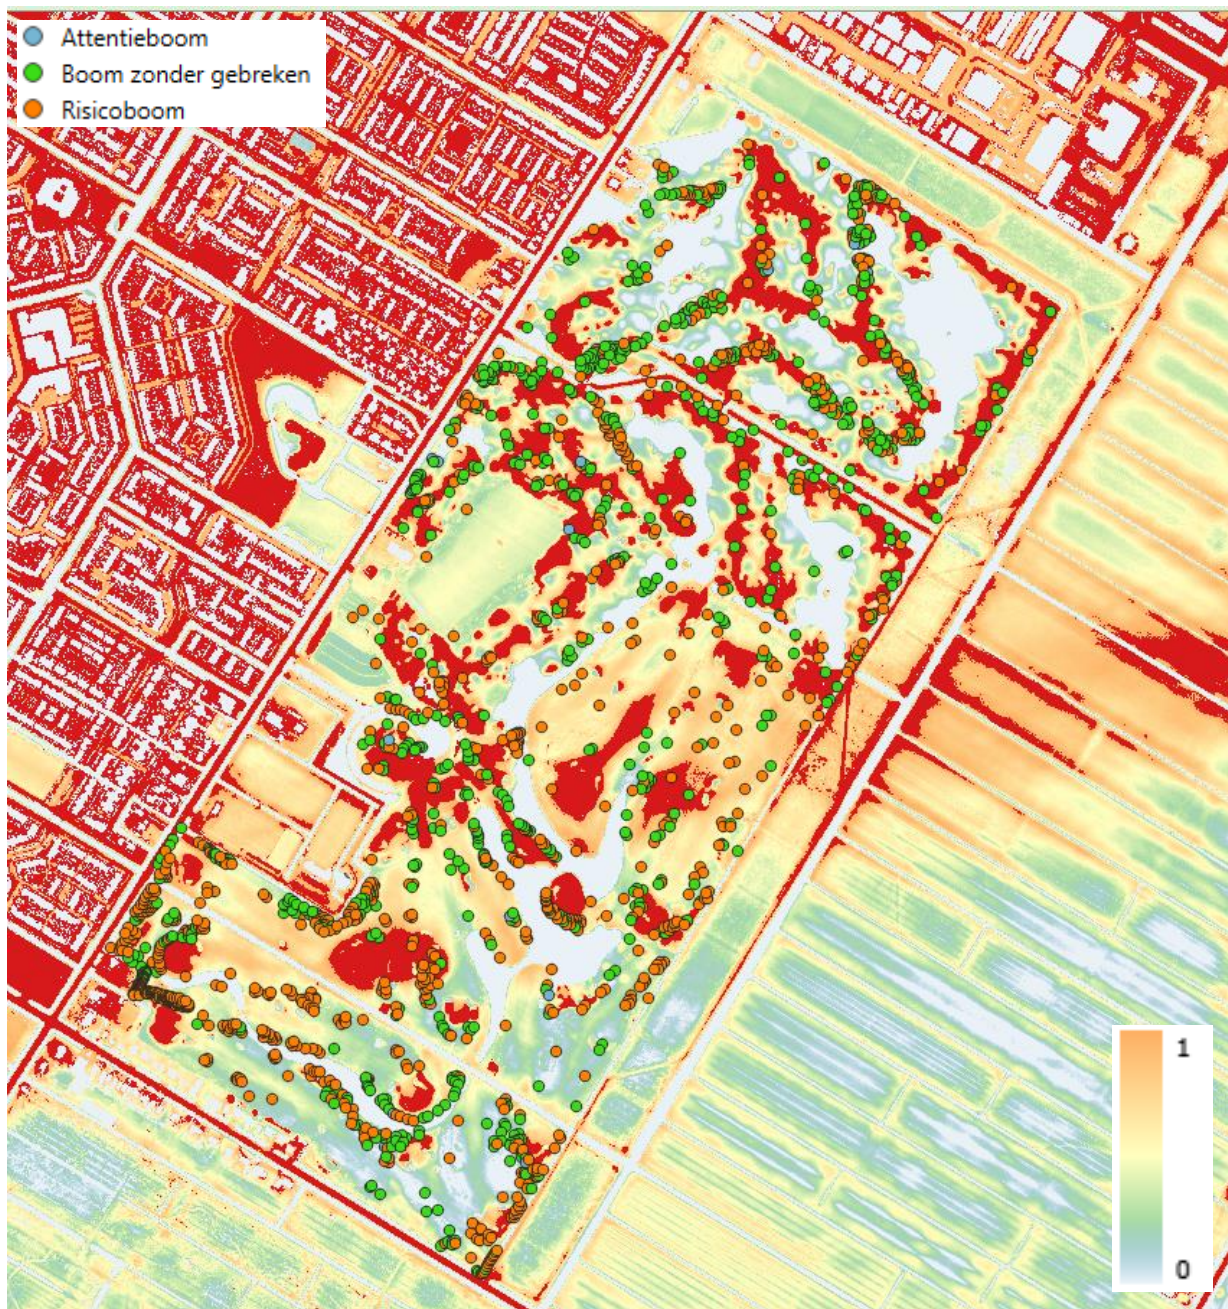
Momenteel zijn er bomen aanwezig op de golfbaan. Om te onderzoeken of de ontwateringssituatie rondom deze bomen verandert, worden de ontwateringsdiepten in de onderstaande figuren voor zowel de huidige als de toekomstige situatie weergegeven. In de huidige situatie is het mogelijk dat er drainage aanwezig is op de golfbaan, wat de grondwaterstand laag houdt. Dit kan betekenen dat het verschil in ontwateringsdiepte niet volledig overeenkomt met de werkelijke situatie. Als de drainage wordt verwijderd, kan er een grotere verandering optreden in de grondwaterstand tussen de huidige en toekomstige situatie. Op drogere delen is er de mogelijkheid dat een aantal bomen behouden blijft, ondanks de peilwijziging. Wij adviseren om in de toekomst een Boom Effect Analyse uit te laten voeren om een grondig advies te geven over de bestaande bomen en de effecten op de bomen door de peilwijzigingen.

Figuur 6-5: huidige ontwatering in meter en bestaande bomen Golfbaan

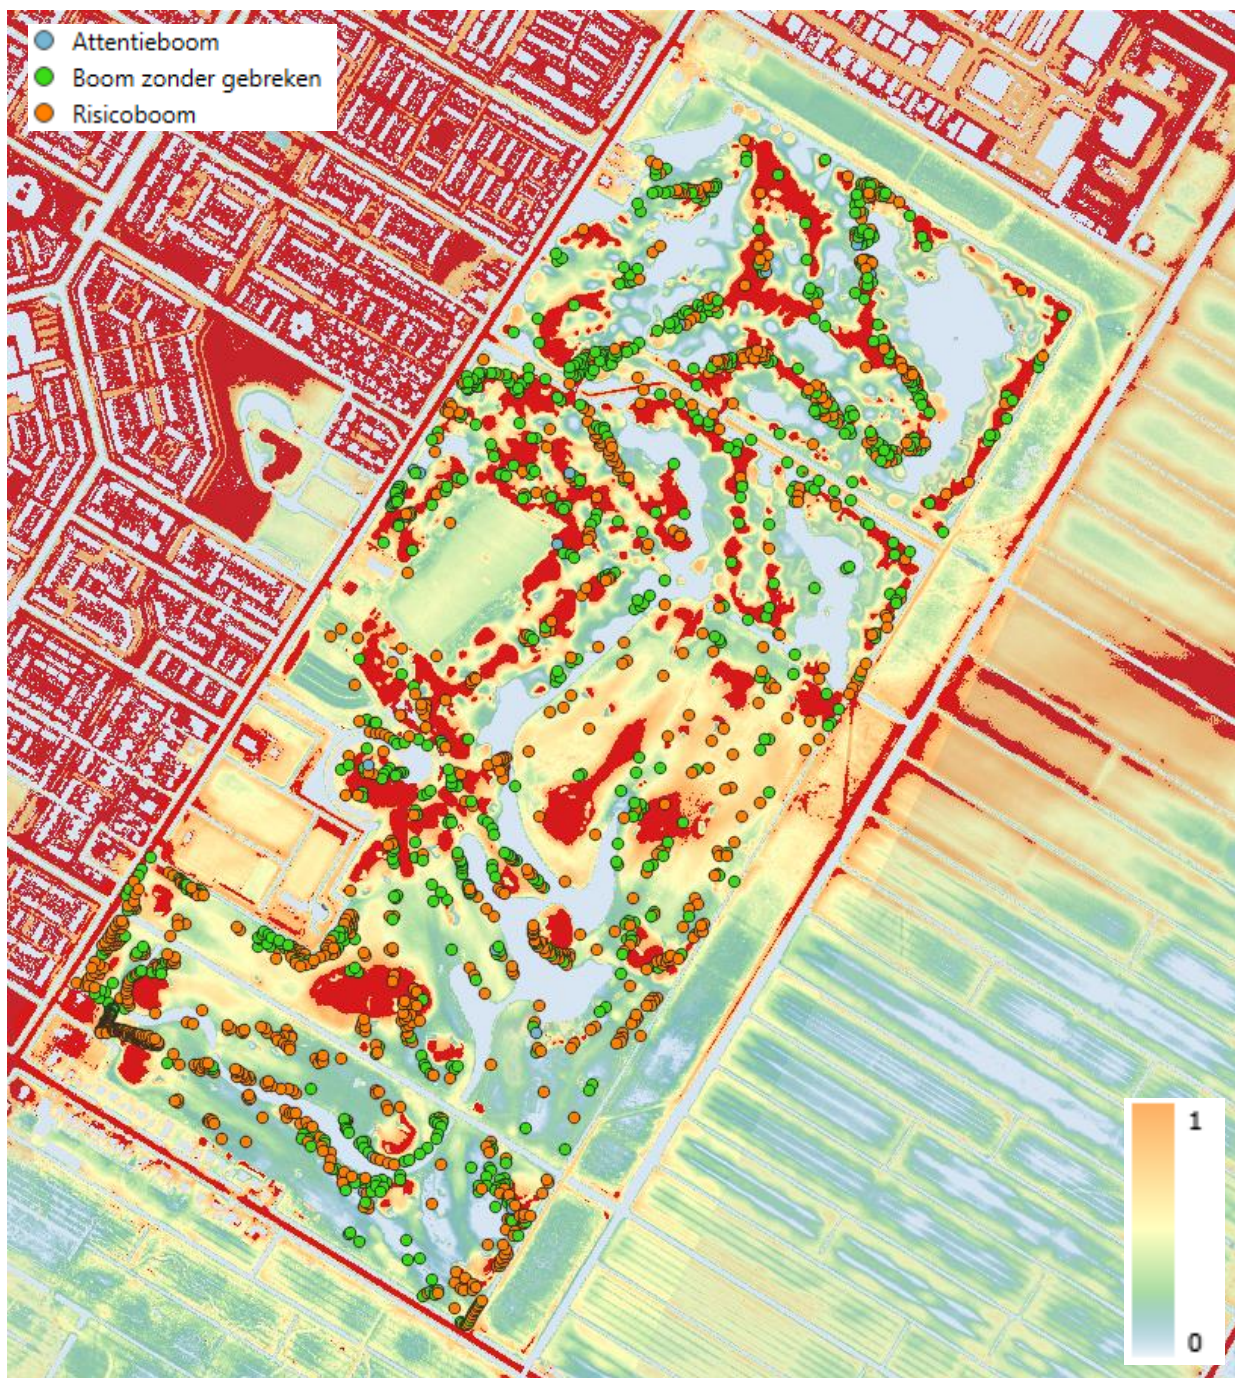
Figuur 6-6: Toekomstige ontwatering in meter en bestaande bomen Golfbaan

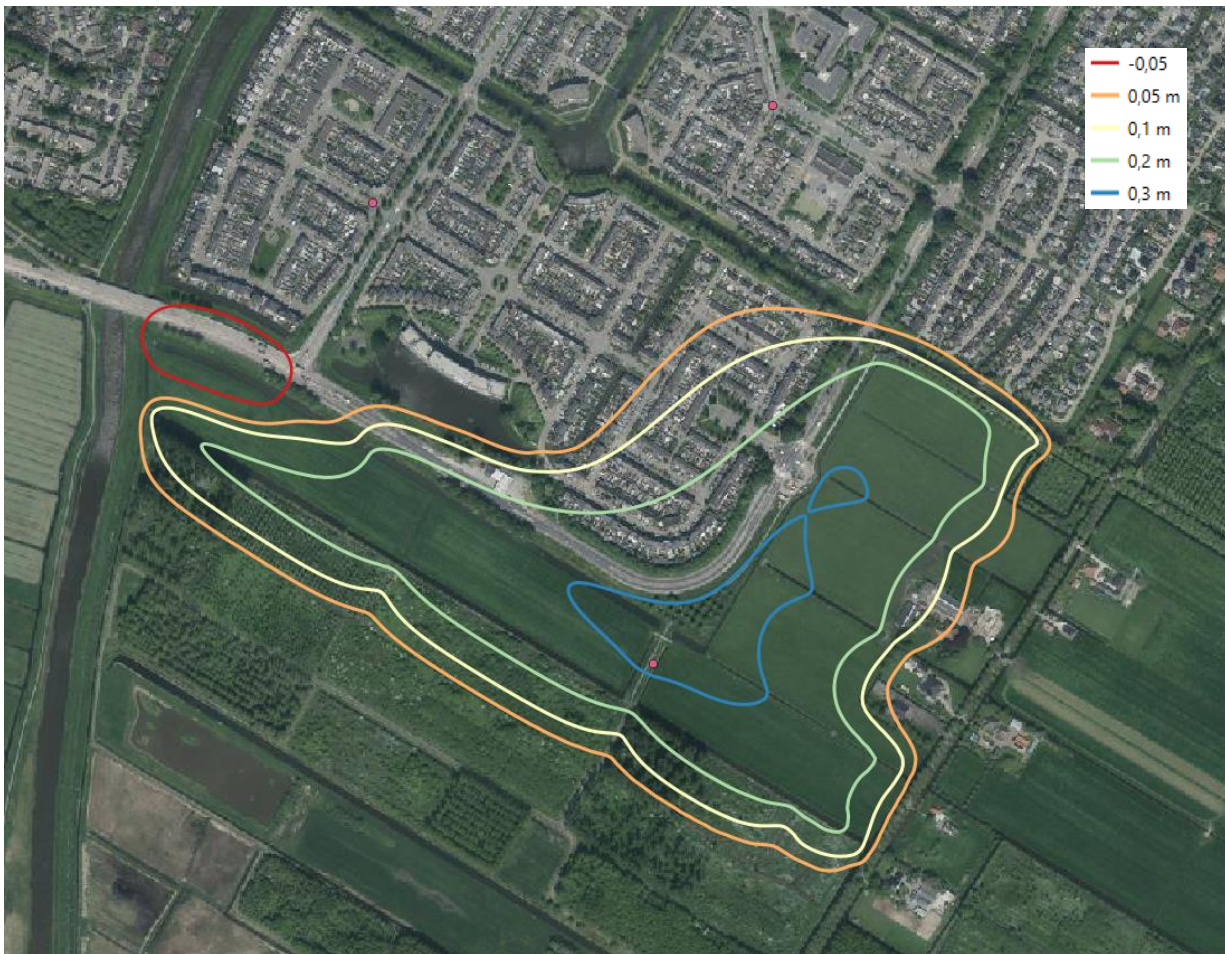
In de modelstudie is aangenomen dat het huidige stedelijke gebied niet gedraineerd is. Indien het huidige stedelijke gebied is gedraineerd worden geen veranderingen in stijging van grondwaterstand verwacht.

*Figuur 6-1: Verandering in grondwaterstand Purmer Zuid Zuid door invoering ander waterpeil.*

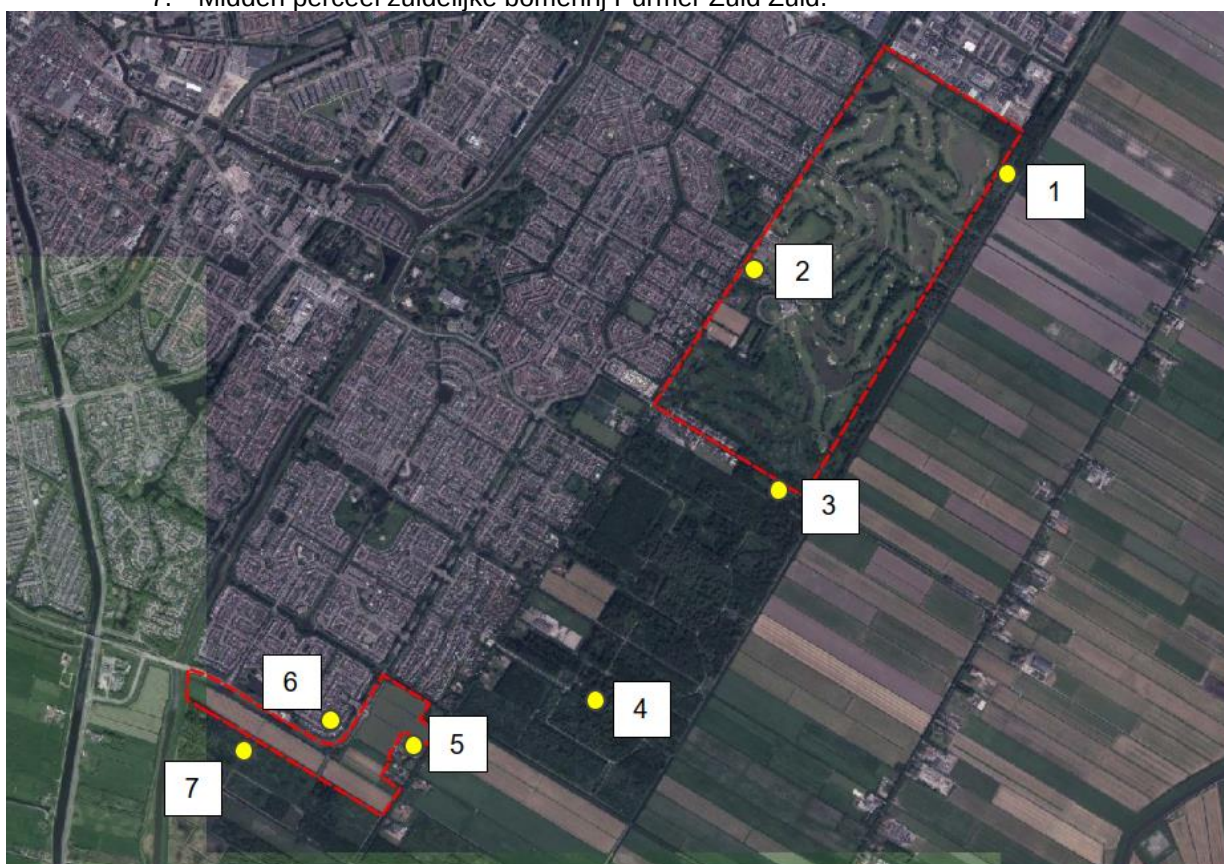
1. Midden perceel bomenrij golfbaan;
2. Nabij woning Westerweg 62J;
3. Langs Purmerbos zuidkant watergang;
4. Midden perceel Purmerbos;
5. Nabij woning Westerweg 19;
6. Nabij woningen aan de Bisschop Romerostraat;
7. Midden perceel zuidelijke bomenrij Purmer Zuid Zuid.

*Figuur 7-1: Voorstellocaties monitoring grondwaterstanden*
