**INVENTARISEREND VELDONDERZOEK  
ARCHEOLOGIE BESLUITMER N340**

PROVINCIE OVERIJSEL

1 september 2010  
B02022/CE0/097/300002/MW

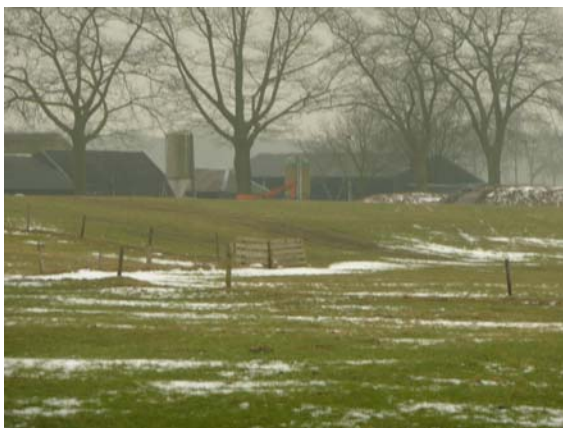
**Afbeelding 2.1**

Foto van de dekzandrug,  
grenzend aan het  
onderzoeksgebied Klaverblad  
Zuidoost

De meest voor de hand liggende locatie voor een nederzetting is op de top en flanken van deze dekzandrug. Zeker in het zuidoostelijke deel van het plangebied zijn echter nederzettingsresten te verwachten uit de ijzertijd en Romeinse tijd, waaronder resten van ijzersmeltovens.
