# **Ruimte voor de Waal - Nijmegen**

## Effectbepaling varianten Bodem

1 oktober 2010  
Definitief Rapport  
9V0718.11

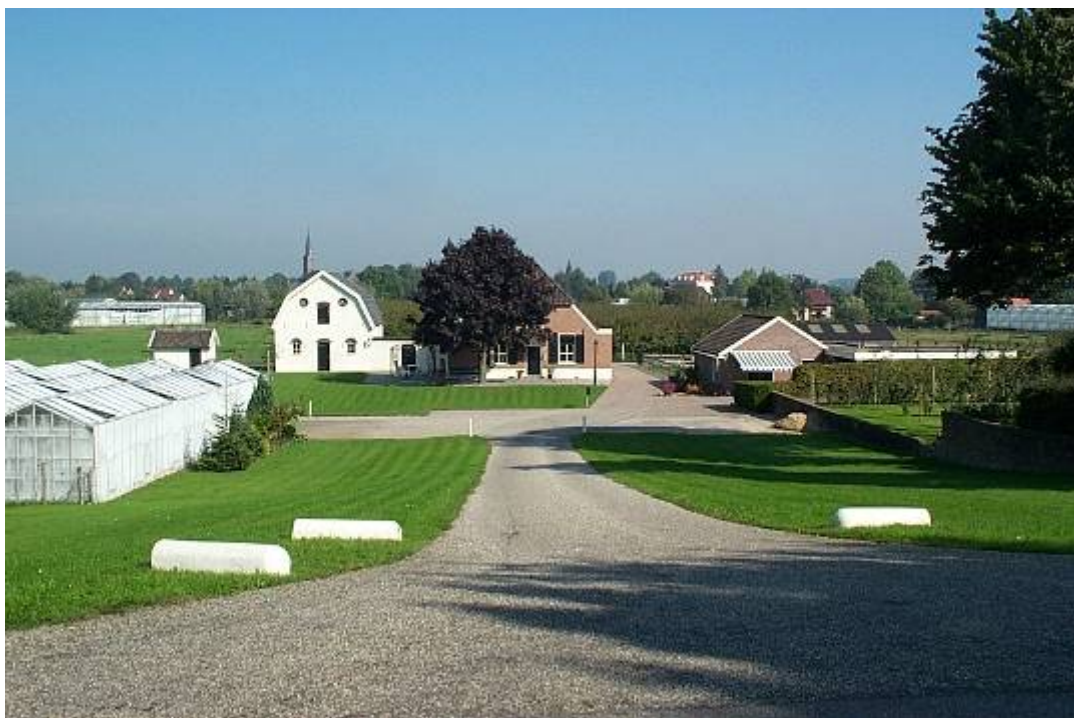
**Figuur 2.1: Binnendijks diffuse verontreiniging in kassen, opgevlude sloten en grachten**

Ter plaatse van de erven langs de Griftdijk Zuid en de Oosterhoutsedijk komen plekken voor waar in meer of minder mate sprake is van heterogene verontreiniging met vooral zware metalen en PAK in samenhang met de aanwezigheid van bodemvreemd materiaal. Ter plaatse van resterende delen van grachten van het voormalige fort Knodsenburg is eveneens plaatselijk sprake van sterke verontreiniging. Ter plaatse van de terreinen Oosterhoutsedijk 36/42 is een stortlocatie aanwezig. Het stortmateriaal is deels sterk verontreinigd met vooral zware metalen en PAK.
