## Dijkversterking SAFE

# Ontwerpnota compensatiegebieden

Versie: D1.0

Datum: 21-08-2026

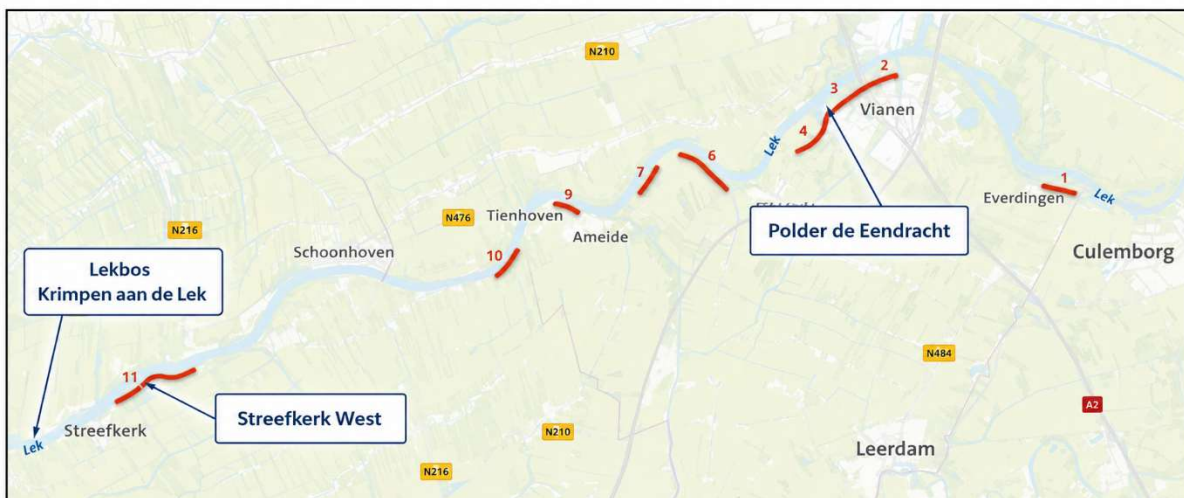
Figuur 1-1: Ligging van het dijktraject en de compensatiegebieden.

1. Polder de Eendracht, grenzend aan dijkzone 3 in de Provincie Utrecht;
2. Streefkerk West, grenzend aan dijkzone 11 in de Provincie Zuid Holland
3. Het Lekbos in Krimpen aan de Lek

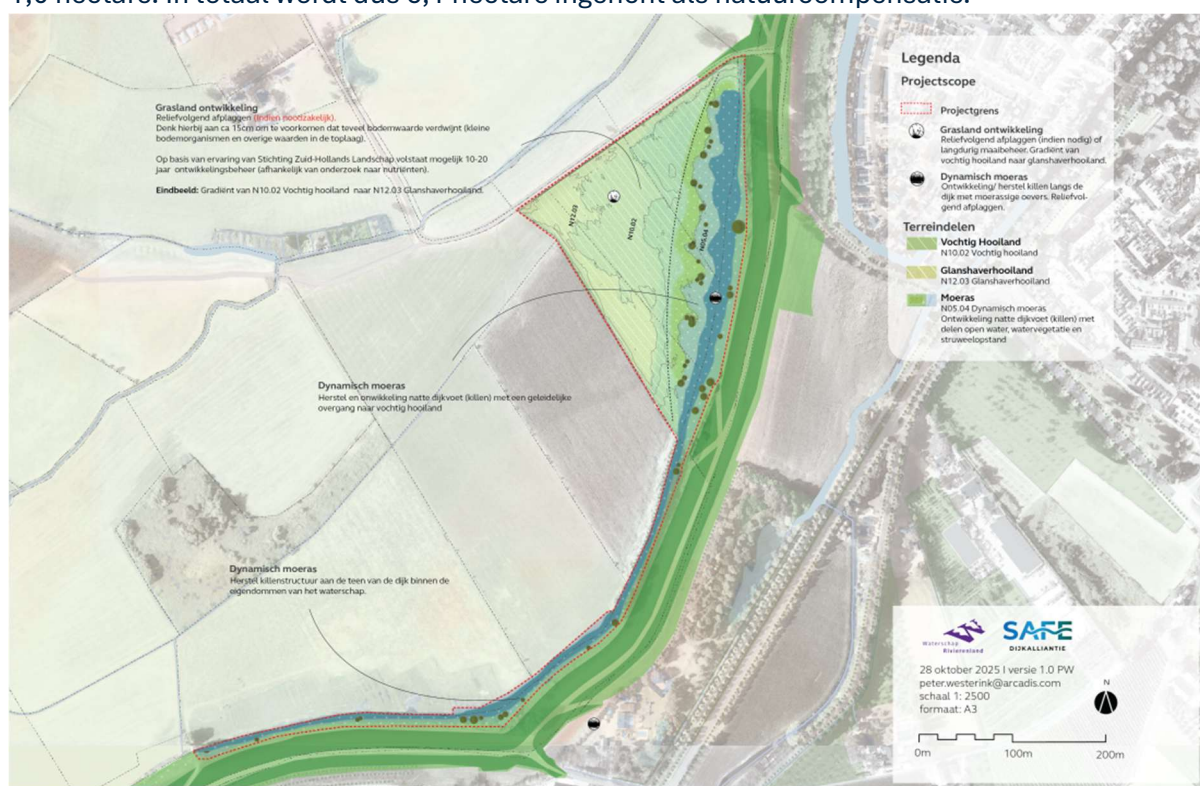
Figuur 2-1: vergunningenontwerp ter plaatse van compensatielocatie Polder de Eendracht

De compensatie betreft omvorming van het landbouwgebied tot een samenhangend natuurgebied over een lengte van 1,1 km. Binnen dit gebied worden verschillende habitattypen gerealiseerd, waaronder vochtig hooiland en glanshaverhooiland op de hoger gelegen delen en dynamisch moeras in een langgerekte zone direct langs de dijk, met een breedte die varieert van circa 10 m tot circa 30 m. Deze zone wordt direct grenzend aan de beheerstrook aan de buitenzijde van de dijk gerealiseerd. De ontgraving heeft taluds tussen 1:3 en 1:10.

De dimensionering volgt de dijkstructuur en watergangen, waarbij het natte profiel parallel aan de dijk loopt en landinwaarts overgaat in extensief beheerd grasland, wat bijdraagt aan ecologische samenhang en biodiversiteit. Dit is een reliëfvolgende aansluiting op maaiveld tussen NAP +0,30 (afgraving 36 cm) en de weg (Middelwaard). Het plan voorziet in geleidelijke overgangen tussen

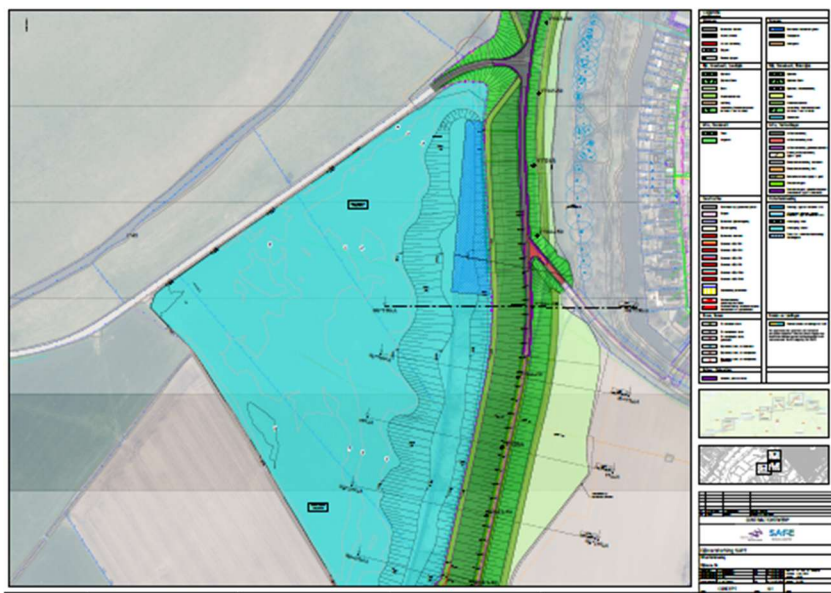
Figuur 2-2: contractontwerp Polder de Eendracht

Het gebied van circa 6,1 hectare wordt ingericht als nieuw natuurgebied met dynamisch moeras, natte dijkvoet, vochtig hooiland en glanshaverhooiland. De bestaande watergang wordt verbreed en voorzien van flauwe oevers met een helling variërend tussen 1:6 en 1:10. De bodemdiepte komt op NAP -0,70m, dat is 1,6 meter onder het huidige maaiveld. Hierdoor ontstaat er meer open water in de dijkteen en ontstaat een geleidelijke overgang van open water, naar ondiep water, rietzone, zeggenvegetatie en vochtig hooiland. Hierdoor ontstaat een veel robuustere moerasgradiënt dan in de bestaande relatief smalle watergang. De ondiepe oevers hebben een waterdiepte van ca. 20 cm waardoor deze kansen bieden voor oeverzegge. Het contractontwerp voor Polder de Eendracht is weergegeven in Figuur 2-2 en bijlage A.

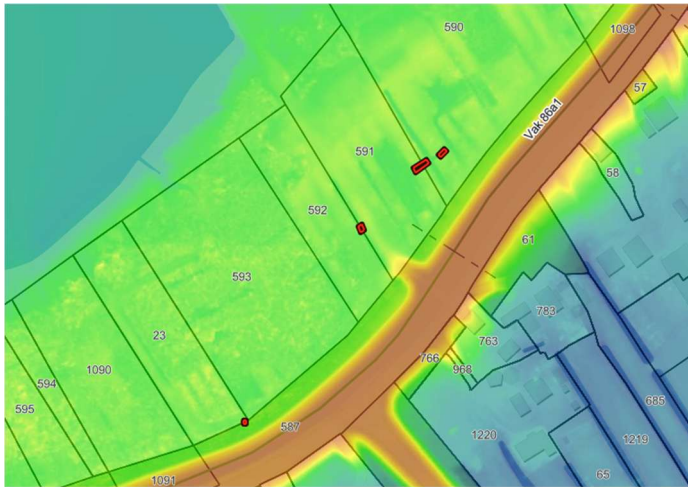
*Figuur 3-1: vermoedelijke locatie duikers in uiterwaarden Streefkerk*

In de uiterwaarden zijn enkele watergangen aanwezig, zowel dwars als parallel aan de waterkering. Deze watergangen bevatten een viertal duikers, waarvan de indicatieve locatie naar opgaaf van de eigenaar en georeferentie op basis van de hoogtekarte is weergegeven in Figuur 3-1. Belangrijk is dat de exacte locaties en de aanwezigheid van deze duikers op basis van een veldbezoek in het uitvoeringsontwerp vastgesteld dient te worden.

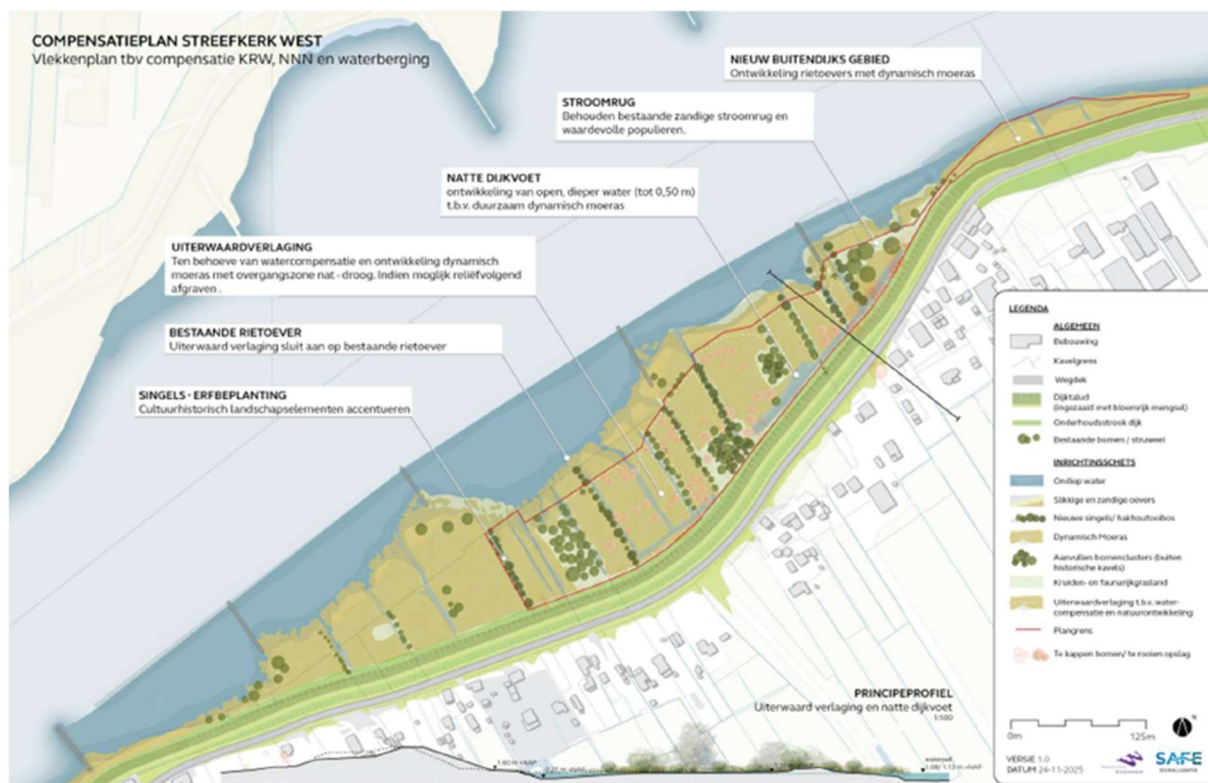
Figuur 3-2: vergunningenontwerp compensatieplan Streefkerk West

Ten behoeve van de aanvraag van het projectbesluit is een landschappelijk vergunningenontwerp van het compensatieplan Streefkerk West uitgewerkt. Dit ontwerp dient als kader voor de nadere uitwerking van het contractontwerp voor de compensatielocaties. Het vergunningenontwerp is weergegeven in Figuur 3-2.

In de (westelijke) uiterwaard bij Streefkerk wordt in het oostelijk deel een natte dijkvoet gecreëerd door achter de bestaande rietoevers (rivierzijde) het bestaande maaiveld geleidelijk te verlagen in een flauw talud. Het diepste punt van de maaiveldverlaging ligt op NAP +0,25m. Hiermee ontstaat een natte dijkvoet met een permanente waterdiepte van circa 50 cm ondiep water. Het bestaande maaiveld wordt verlaagd met 0,1m tot 1,1m ten opzichte van de huidige maaiveldhoogte. De oever van de natte dijkvoet aan rivierzijde heeft een flauw talud, met een helling tussen 1 op 8 en 1 op 15. De oever van de natte dijkvoet aan de dijkzijde heeft een helling van 1 op 3, is voorzien van steenbestorting (tegen graafschade door voornamelijk de bever). De beheerstrook aan de buitenzijde komt op een niveau van NAP +1,60m liggen en vormt de verbinding tussen het oostelijk en westelijk deel van de uiterwaard waarmee beheer plaats kan vinden. In het westelijk deel wordt de bodemhoogte van bestaande sloten verlaagd met ca 0,5 meter en worden de oevers verflauwd, naar een helling tussen 1:3 en 1:5. Het omliggende maaiveld wordt licht verlaagd, met ca 10 tot 25 cm om de voedselrijke toplaag te verwijderen.

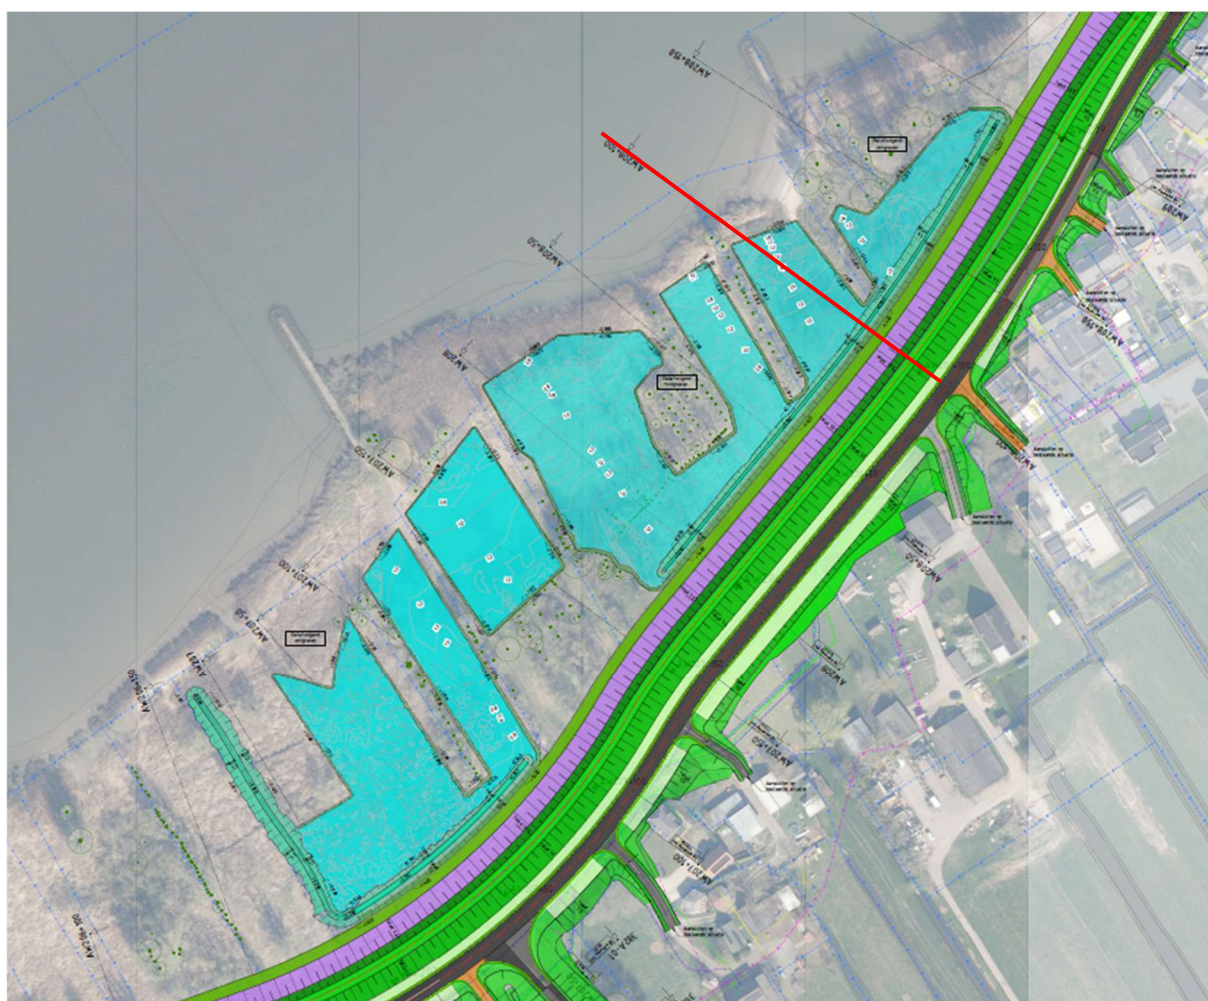
Figuur 3-3: situatietekening compensatie Streefkerk West

De inrichting bestaat uit reliëfvolgende maaiveldverlaging, aanleg van een natte dijkvoet, verflauwen van bestaande sloten en herstel van de hydrodynamiek. Waardevolle bomen blijven behouden en worden waar nodig aangevuld. In de dijkteen wordt permanent open water gerealiseerd, dat over gaat in dynamisch moeras. Circa 2,7 ha dynamisch moeras waarvan 0,3 ha permanent open water worden ontwikkeld. De situatietekening van het contractontwerp is weergegeven in Figuur 3-3 met in Figuur 3-4 een weergave van het in rood gemarkeerde representatieve dwarsprofiel. De volledige set (leesbare) ontwerptekeningen contractontwerp is bijgevoegd in bijlage B.

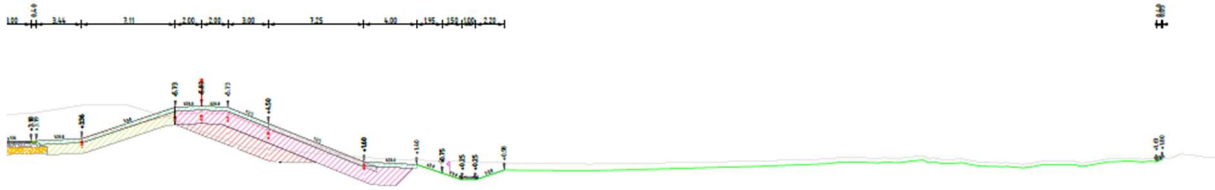
*Figuur 3-4: representatief dwarsprofiel Streefkerk West*

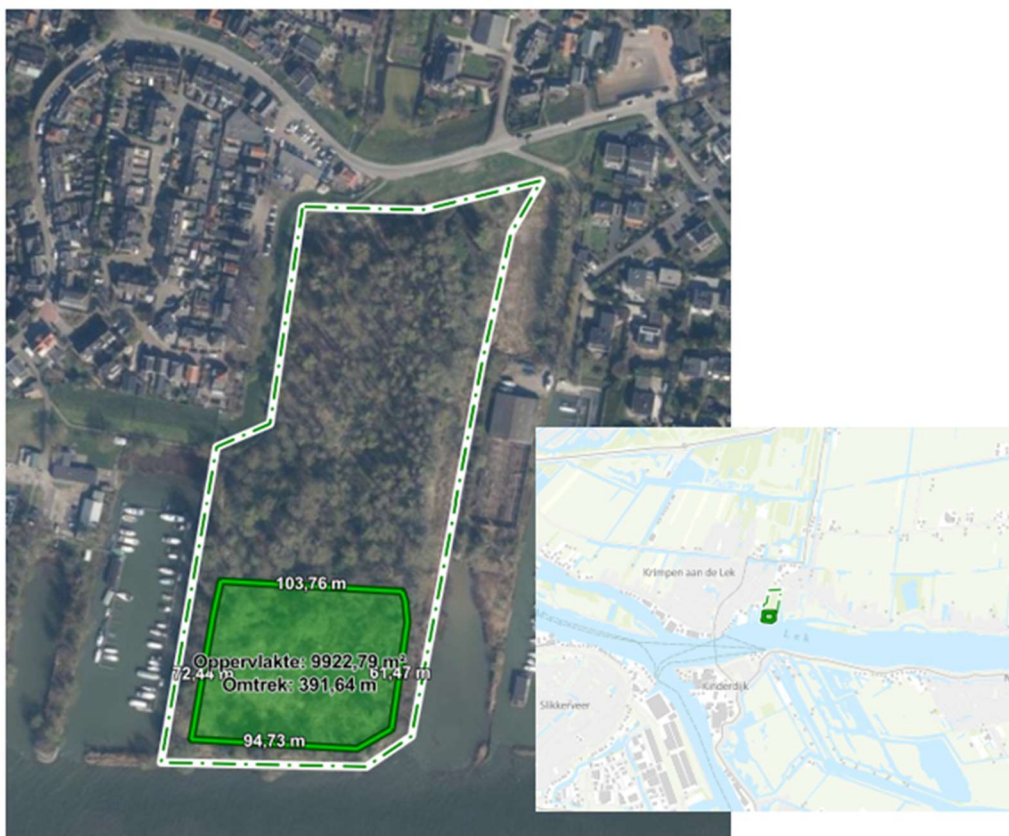
Figuur 4-1: ligging boscompensatielocatie Lekbos

Het met Stichting Het Zuid-Hollands Landschap overeengekomen compensatieplan voorziet in de omvorming van circa 1 hectare buitendijkse ruigte in het Lekbos bij Krimpen aan de Lek naar rivier- en beekbegeleidend bos (N14.01).

De maatregel bestaat uit het verwijderen en beheersen van dominante braam, bamboe en ruigte, het aanbrengen van gebiedseigen boomvormers en het ontwikkelen van een structuurrijke bosrand. Daarmee wordt de resterende boscompensatie voor dijkversterking SAFE ingevuld,
