Stikstofbeoordeling

**Kabeltracé en Hoogspanningsstation Vierverlaten-Meerstad
TenneT B.V.**

12 november 2025 - Internal

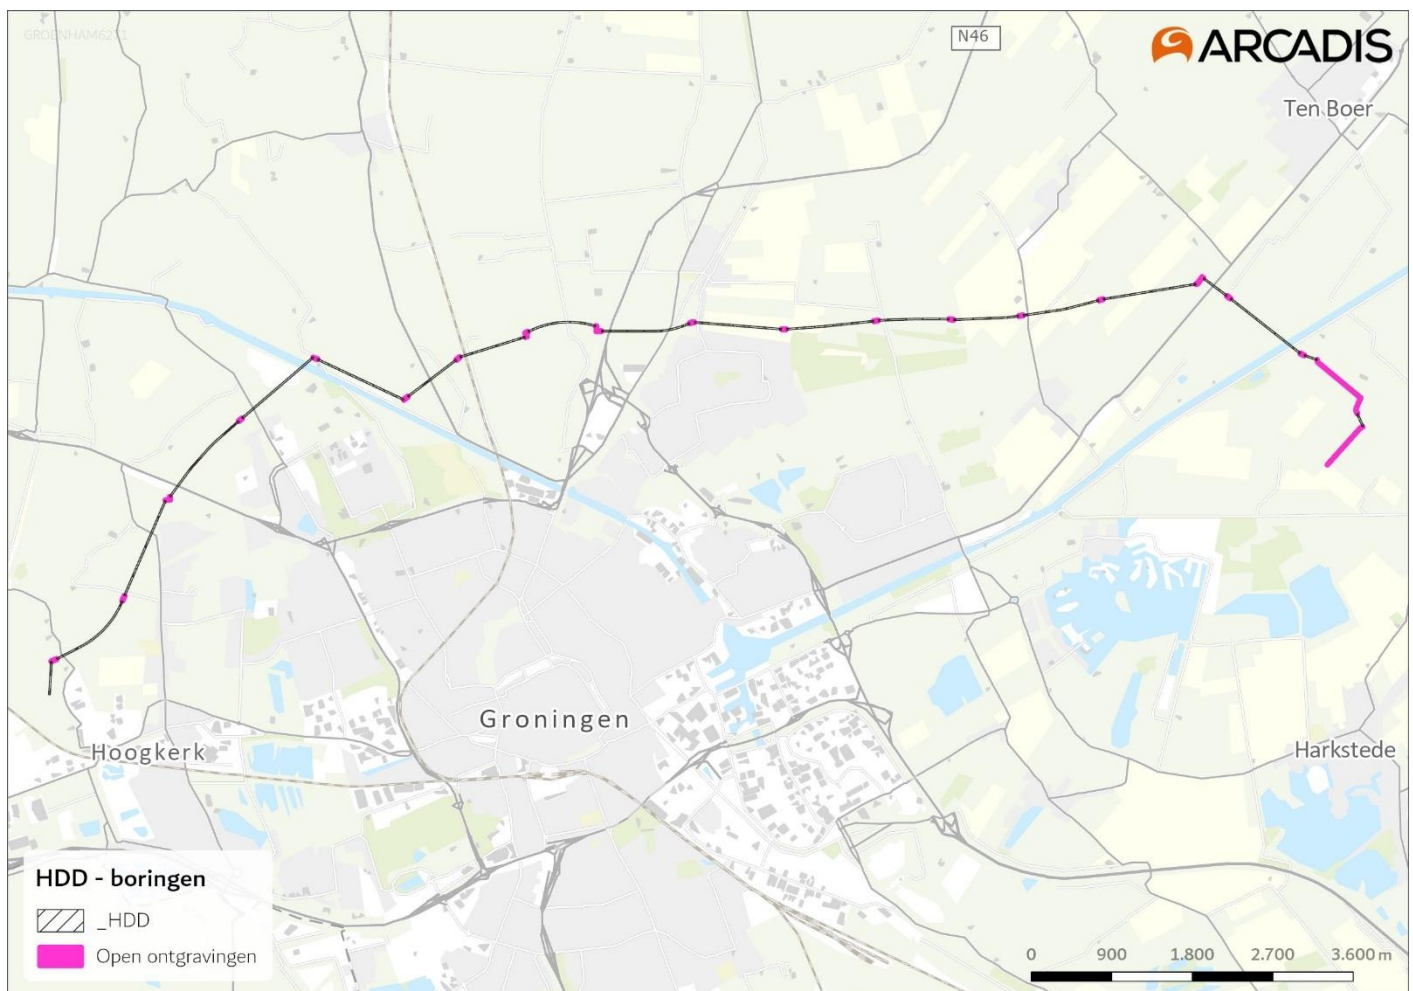
Figuur 2-1. Locatie van het kabeltracé van Vierverlaten tot aan Meerstad met daarbij aangegeven de plekken waar open wordt ontgraven.

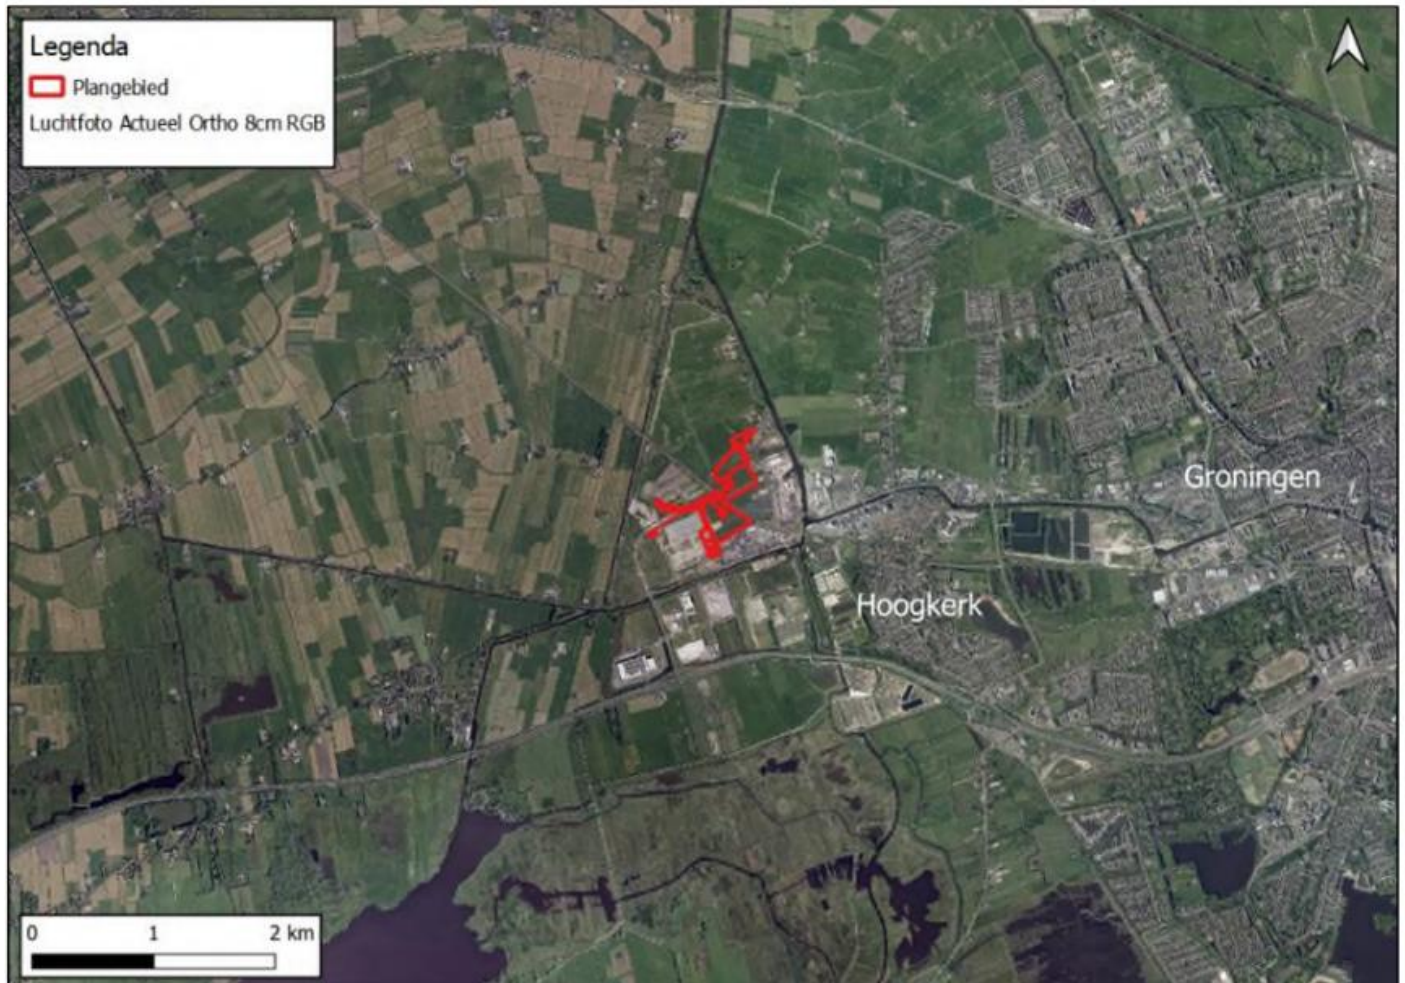
Figuur 2-2. Locatie van het plangebied voor de uitbreiding van het hoogspanningsstation.

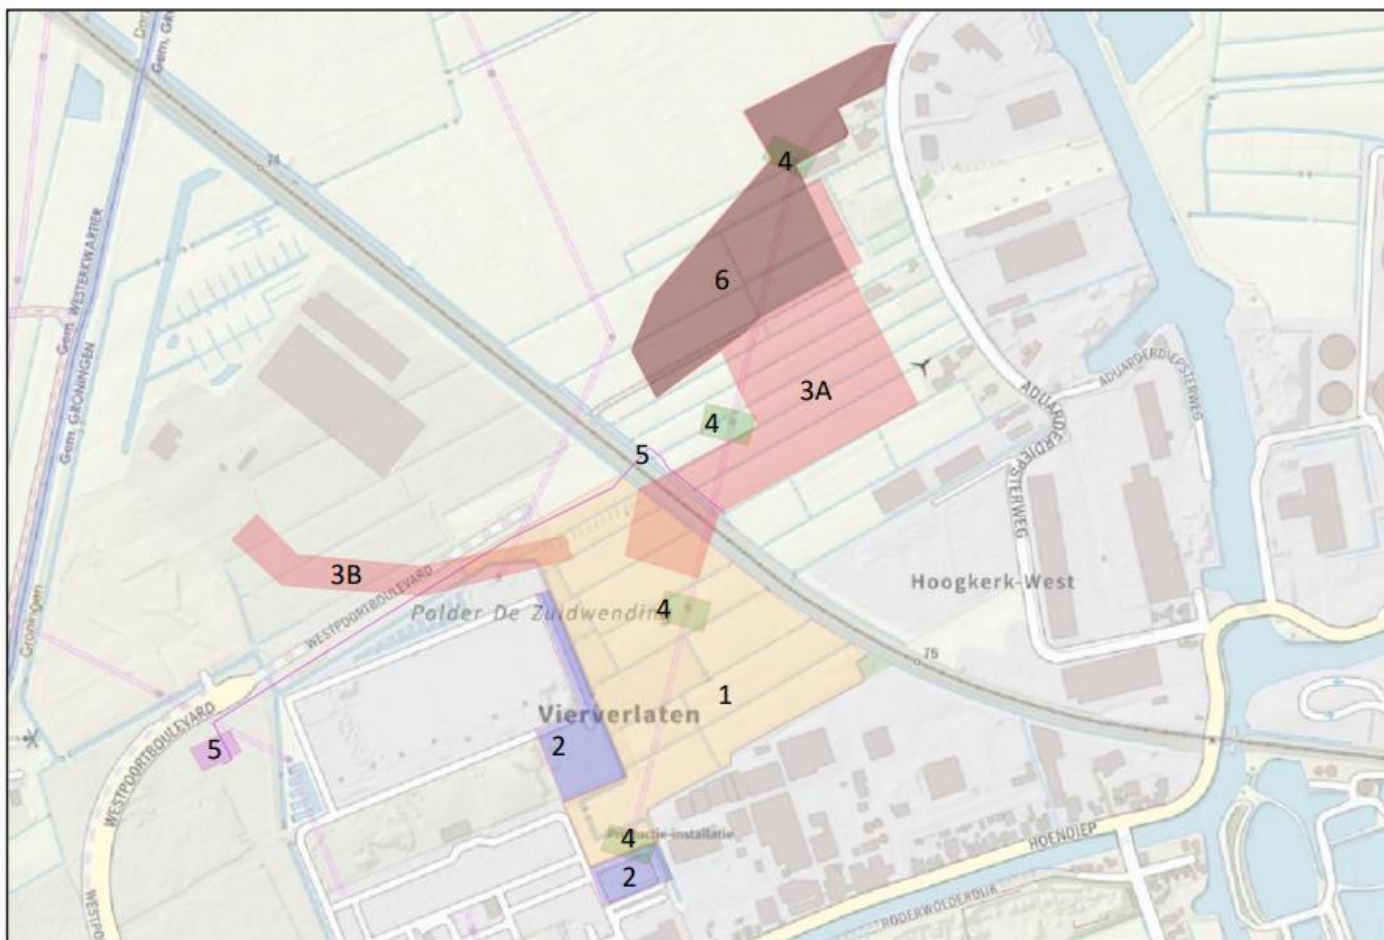
Figuur 2-3. Locaties van de werkzaamheden voor het hoogspanningsstation met uitzondering van deelgebied 3B. Dit is een gebied waar een kabel aangelegd wordt voor een datacenter, dit valt echter niet in de scope van deze opdracht.

TenneT is voornemens om het hoogspanningsstation Vierverlaten uit te breiden op de locaties in Figuur 2-3. Voor meer details kan gekeken worden naar het vlekkenplan, zie Bijlage B. In Tabel 2-1 staan de werkzaamheden per deelgebied kort weergegeven. Ook gelden nog een aantal algemene uitgangspunten:

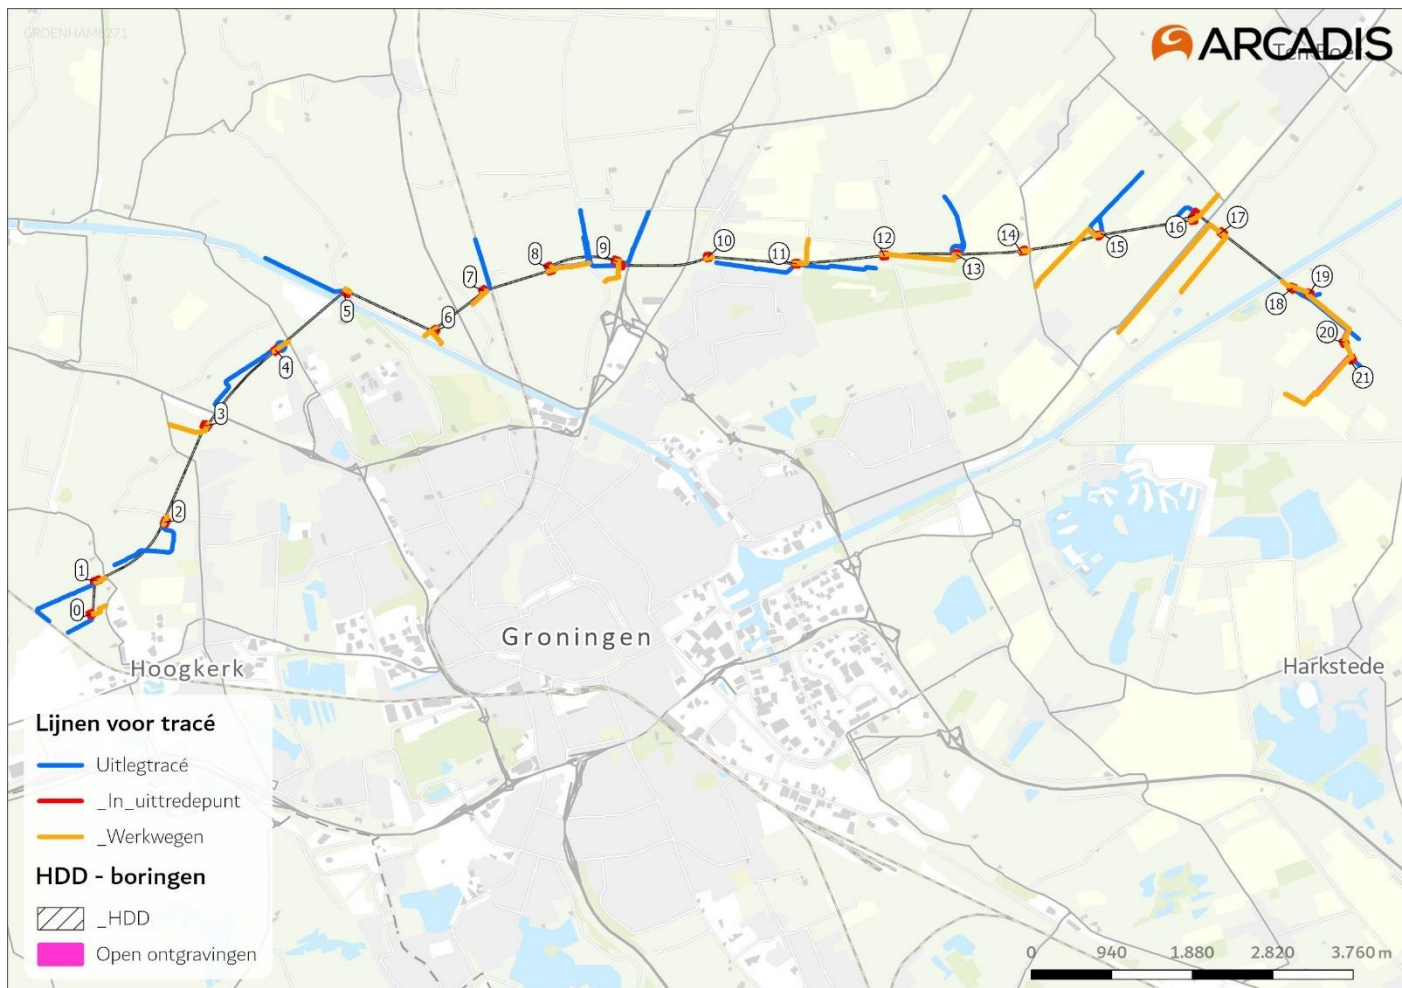
Figuur 2-4. Overzicht van het kabeltracé met de genummerd in- en uittredepunten, open ontgravingen, uitlegtracés en werkwegen.

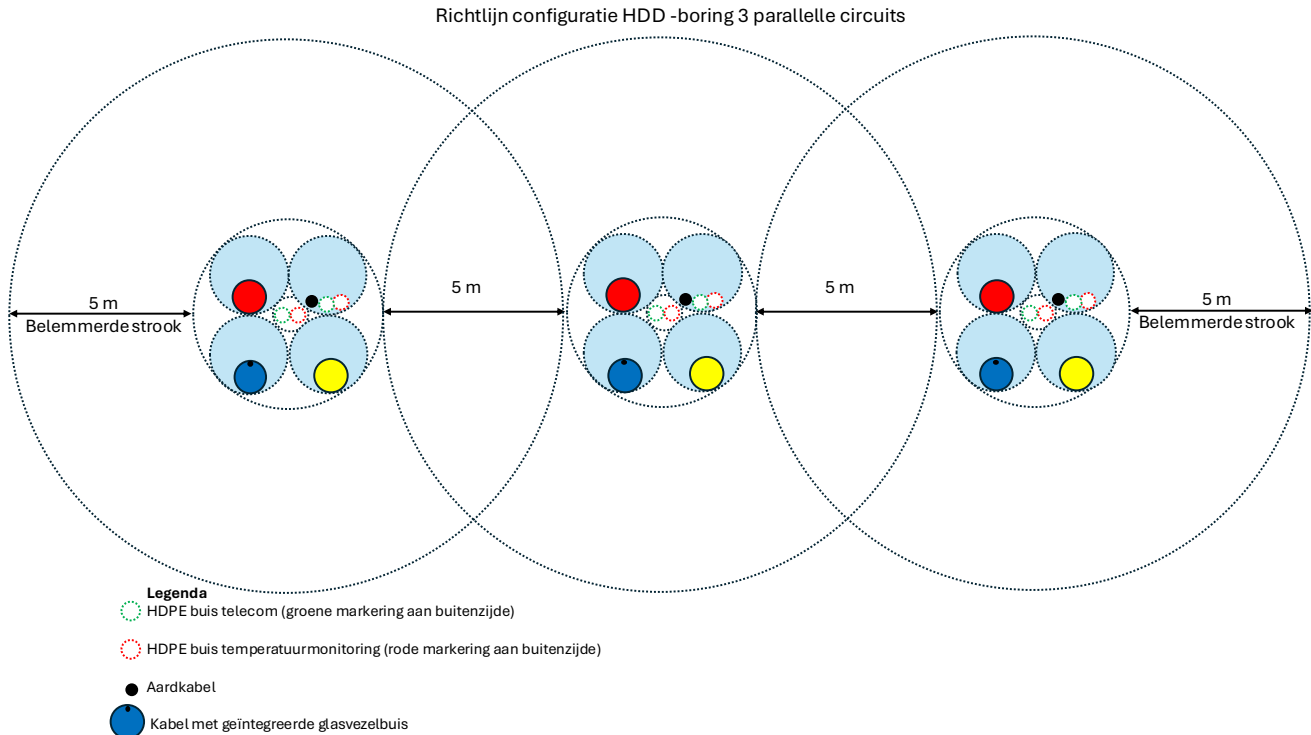
Figuur 2-5. Dwarsdoorsnede HDD boring (de rood, geel en blauwe bolletjes zijn de hoogspanningskabels).

Een boring zal in een paraboolboog ondergronds uitgevoerd worden waarbij de maximale diepte tot 30 meter onder maaiveld zal liggen. De maximale kabellengte die op dit moment in één HDD-boring kan worden aangelegd is 1.200 meter.

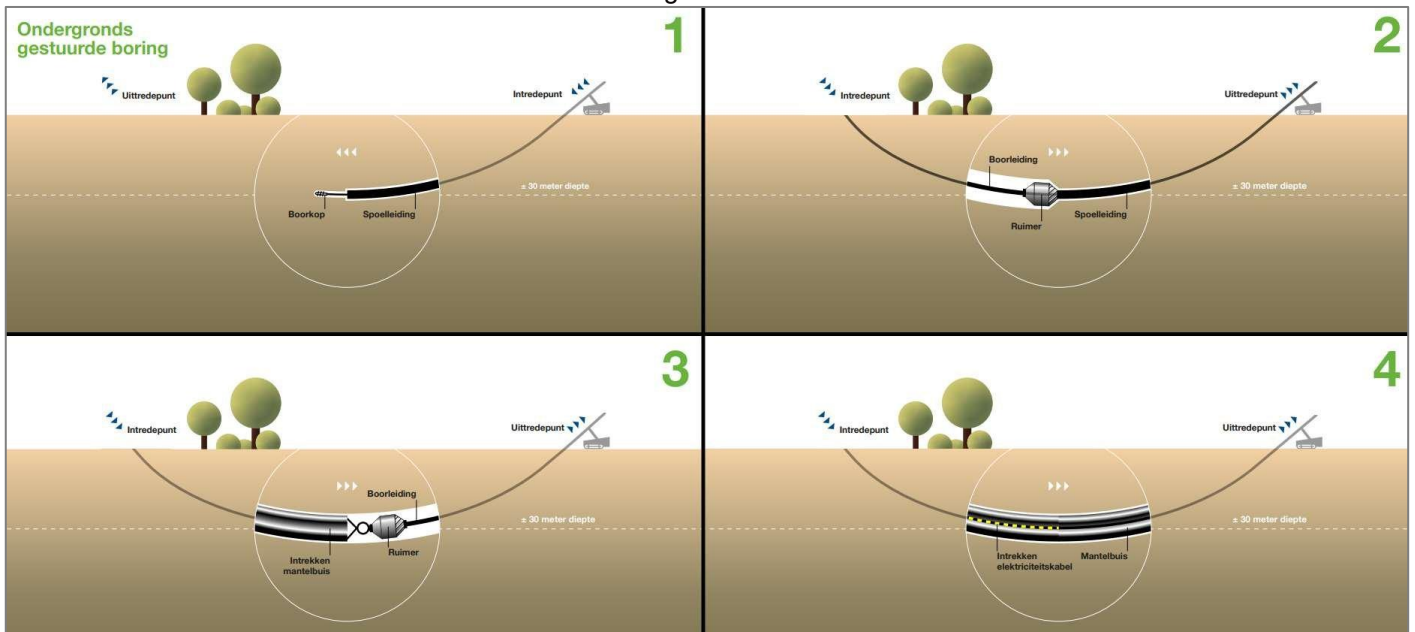
Figuur 2-6

Figuur 2-6. Lengtedoorsnijing HDD boring.

Bij een HDD boring zijn er twee werkterreinen. Bij het intredepunt gaat de boormachine de grond in en bij het uittredepunt liggen de mantelbuizen klaar (stap 1 op Figuur 2-6). Als de boor het uittredepunt bereikt trekt hij de mantelbuizen door het boorgat terug (stap 2 en 3 in Figuur 2-6). Daarna wordt de elektriciteitskabel door de mantelbuis getrokken (stap 4 in Figuur 2-6). Het werkterrein bij het intredepunt heeft een indicatieve afmeting van 40x40 meter en het werkterrein bij het uittredepunt een afmeting van 20x20 meter.

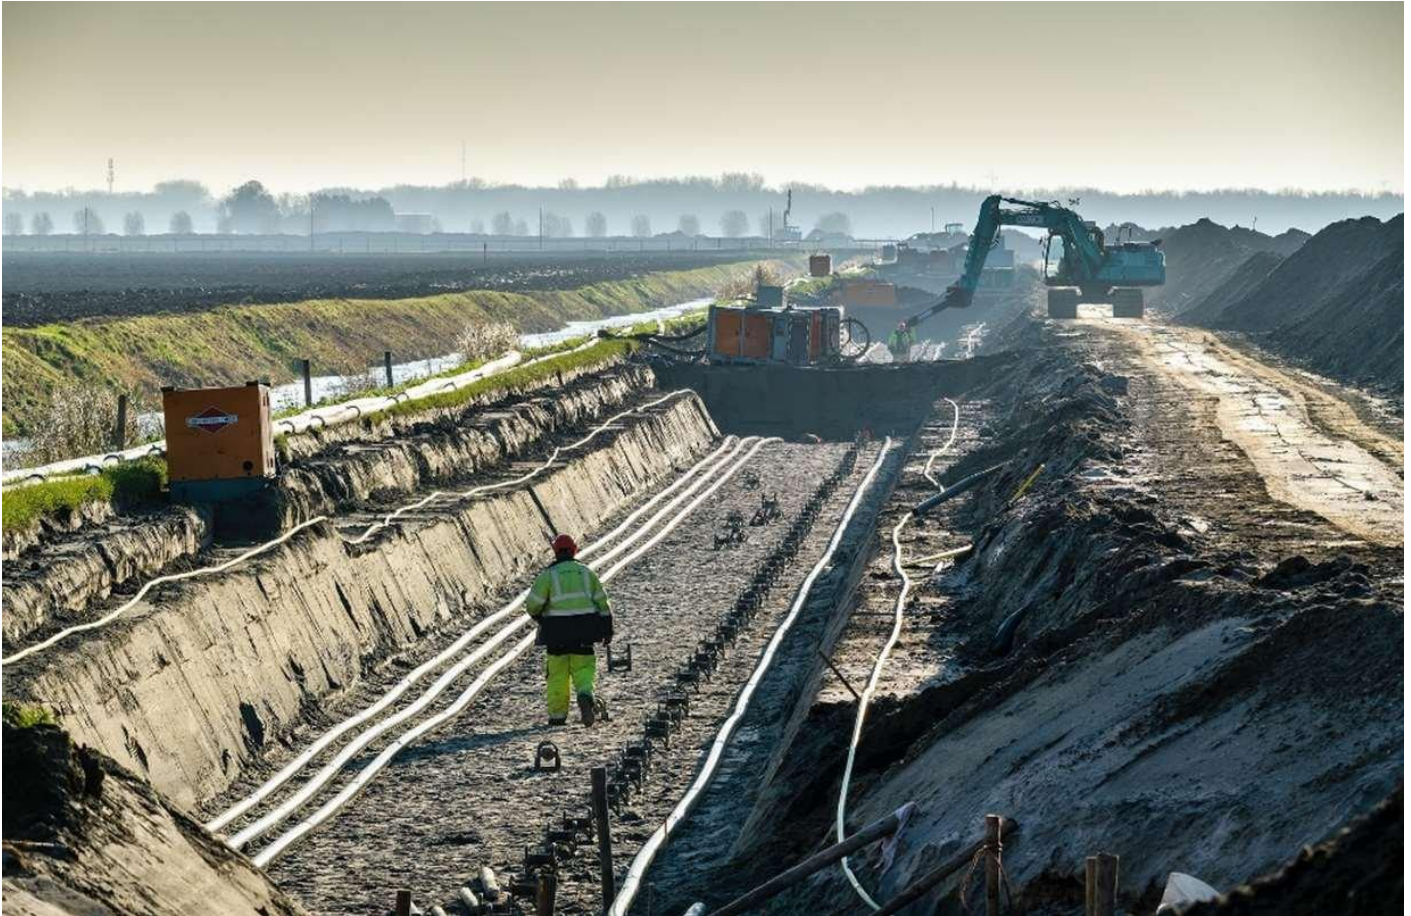
Figuur 2-7. Voorbeeld open ontgraving.

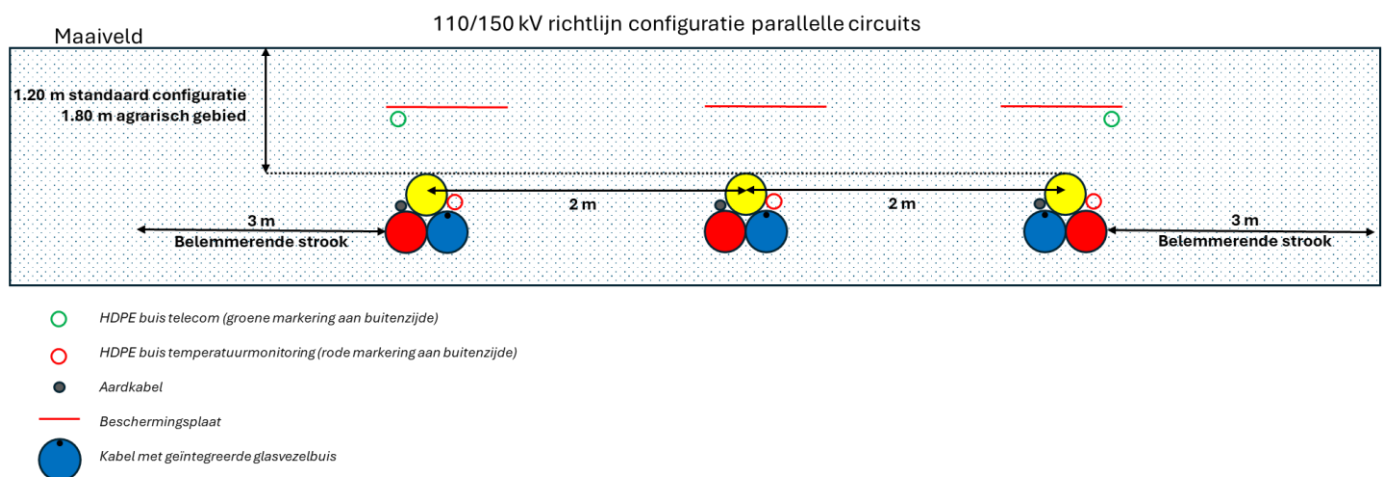
Figuur 2-8. Ligging in open ontgraving met daarbij de afmetingen in meters aangegeven. De rood, geel en blauwe bolletjes zijn de hoogspanningskabels.

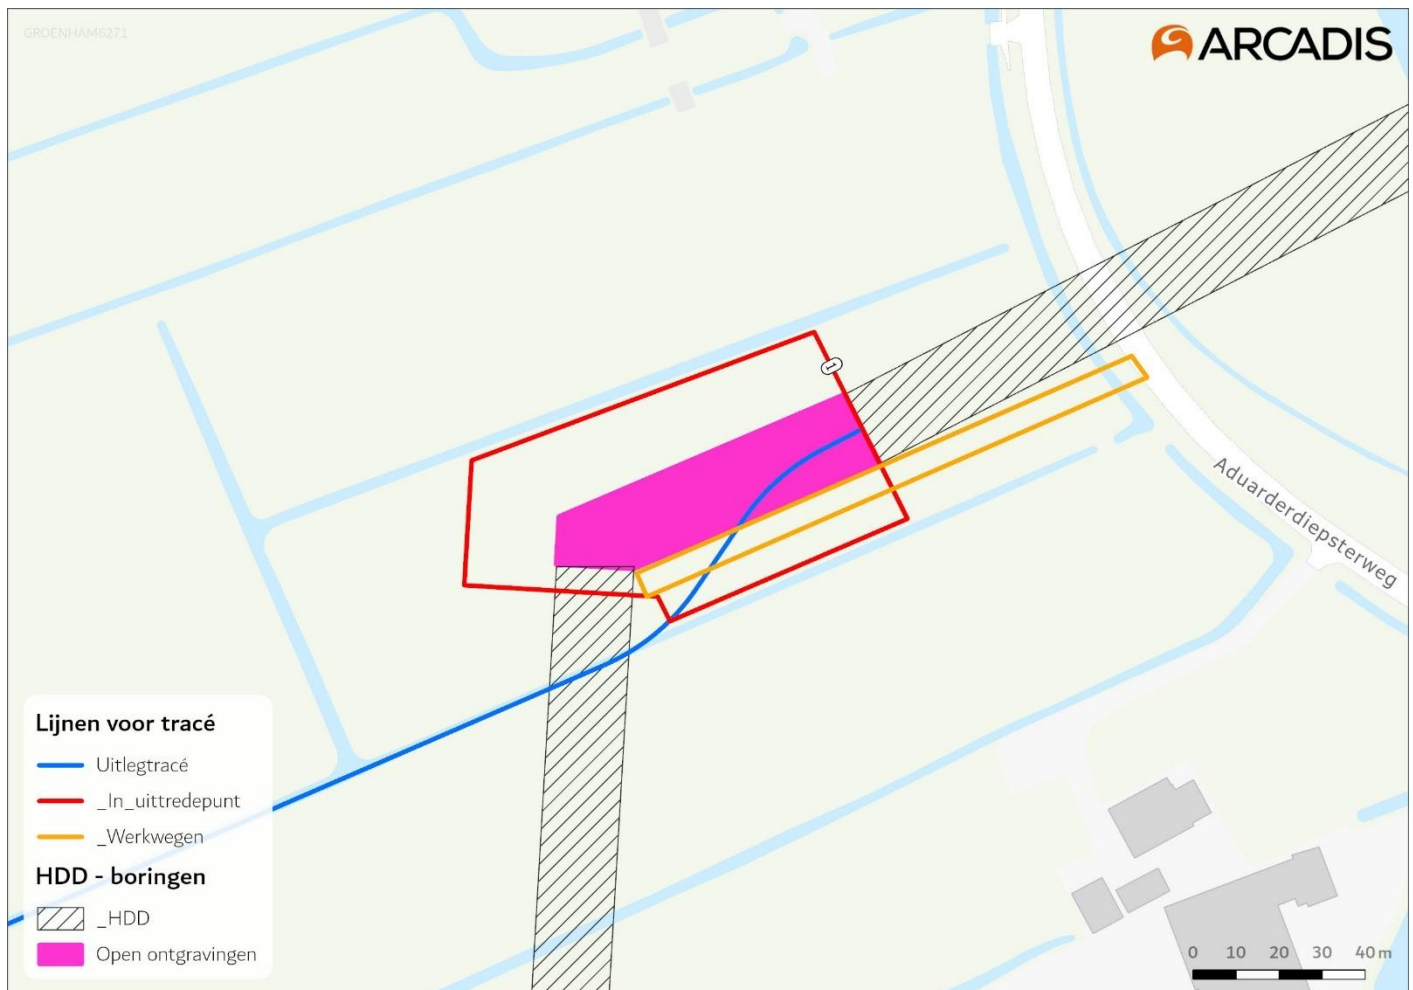
Figuur 2-9. Close-up van een gestuurde boring met daarbij aangegeven de open ontgraving, het werkterrein van het in- en uittredepunt, het uitlegtracé en de werkweg.

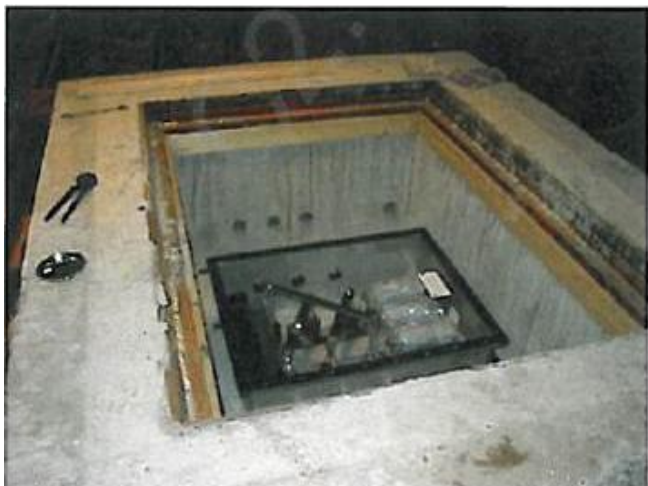
Figuur 2-10. Een mantelaardingskast in een aardput.

Een aardput is een ondergronds gelegen betonnen of polymeer put, afgedicht met een putdeksel op maaiveld (Figuur 2-10). In deze put bevindt zich een mantelaardingskast tenzij de perceeleigenaar een bovengrondse aardput (kastje

op maaiveld) wenselijk acht of het grondwaterpeil dusdanig hoog is dat een ondergrondse aardput niet gewenst is. Het uitgangspunt in het MER fase 1 is dat aardputten ondergronds zijn en afgedekt zijn met een putdeksel op maaiveld.

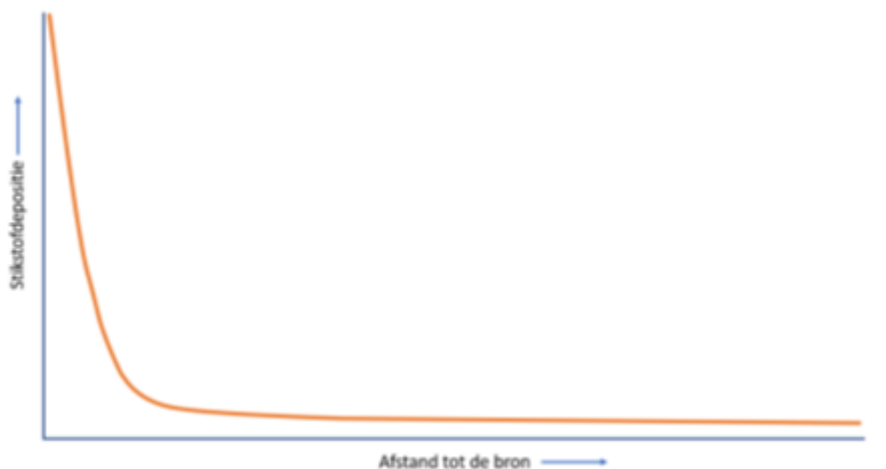
Figuur 3-1. Schematische weergave van een curve waarin de stikstofdepositie is afgezet tegen de afstand tot de bron

Over het algemeen kan worden gesteld dat de hoogste depositie optreedt dicht bij de bron. Verder van de bron wordt de depositie van stikstof steeds minder, totdat er uiteindelijk bijna geen sprake meer is van depositie als gevolg van de emissie. Wanneer dit schematisch wordt weergegeven, is te zien dat de depositie op een bepaalde afstand stabiel wordt. Terwijl de afstand tot de bron steeds groter wordt, neemt de depositie niet meer substantieel af. Dit is schematisch weergegeven in Figuur 3-1.

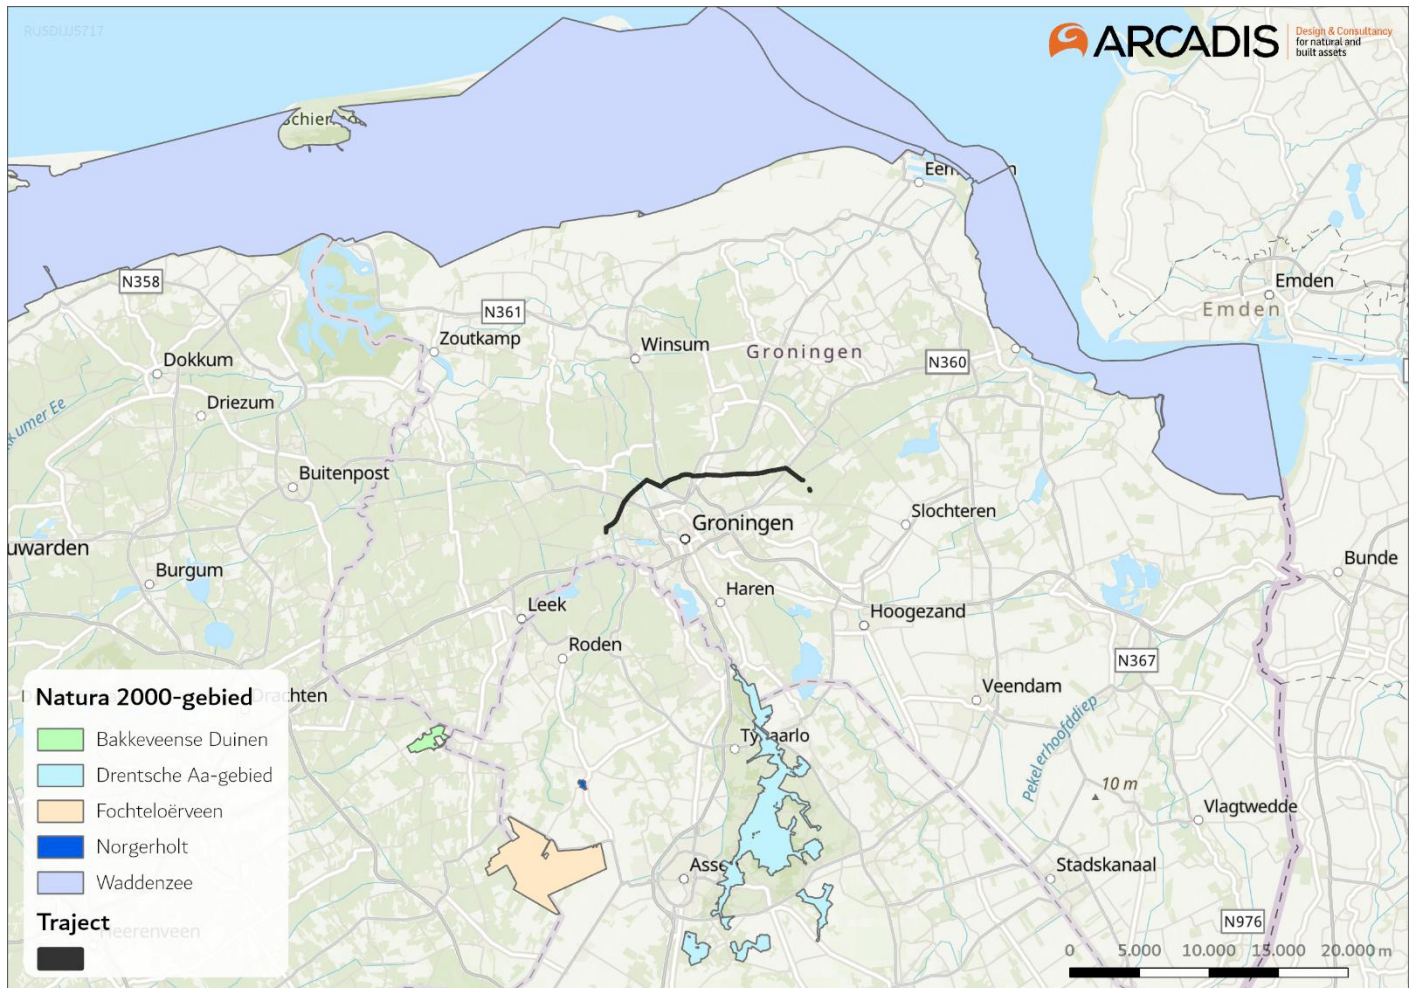
Figuur 3-2. Ligging van het tracé en hoogspanningsstation ten opzichte van de Natura 2000-gebieden waar sprake is van projectdepositie.

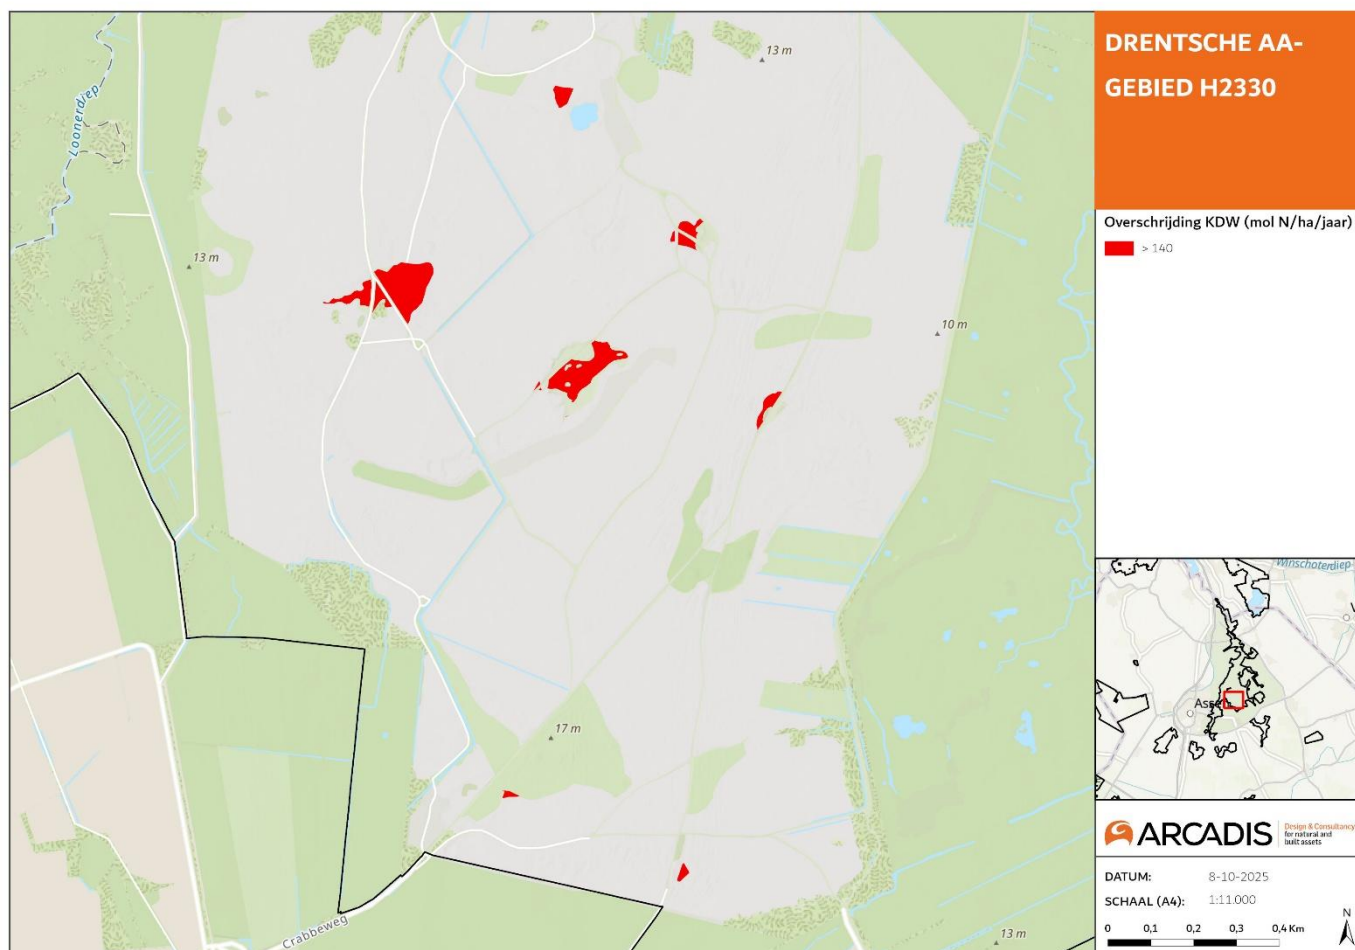
Figuur 4-15 Ligging van het habitatype H2330 Zandverstuivingen in het Natura 2000-gebied de Drentsche Aa. Op de kaart is met kleur de mate van overbelasting aangegeven in de huidige situatie (2023). (Bron: Habitattypenkaart en achtergronddepositie zijn afkomstig uit het Nationaal Georegister en zijn gelijk aan de kaarten opgenomen in AERIUS-Calculator (versie 2025)).

Figuur 4-15 geeft de ligging van het habitatype H2330 Zandverstuivingen in het Natura 2000-gebied weer. De totale oppervlakte is 3,02 ha. Dit habitatype komt met name voor in het Ballooërveld en in de Zeegser Duinen. Op 100% van het oppervlak van het habitatype is sprake van een overbelaste situatie.

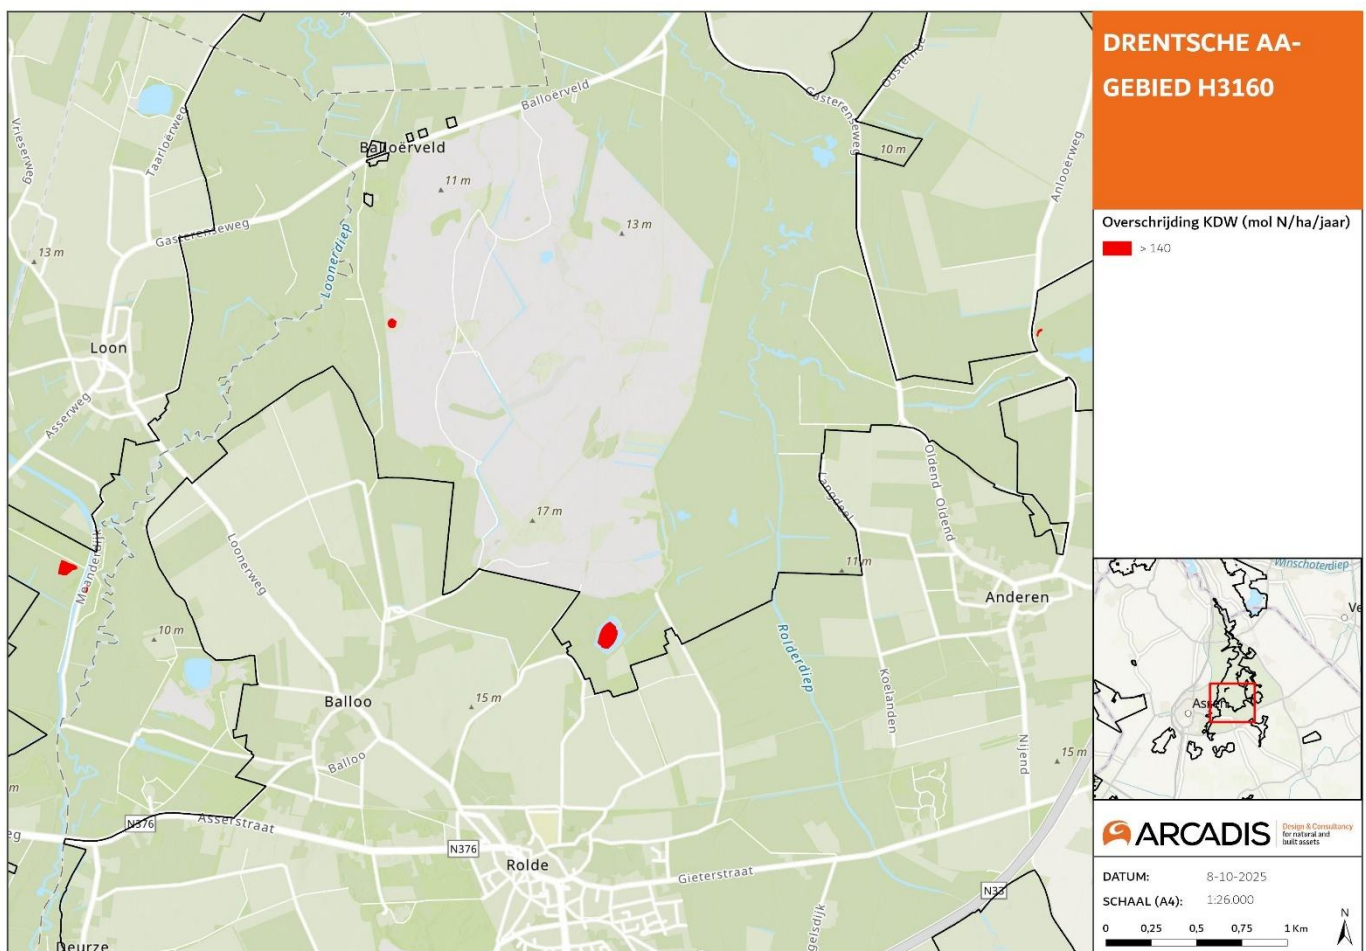
Figuur 4-16 Ligging van het habitatype H3160 Zure vennen in het Natura 2000-gebied de Drentsche Aa. Op de kaart is met kleur de mate van overbelasting aangegeven in de huidige situatie (2023). (Bron: Habitattypenkaart en achtergronddepositie zijn afkomstig uit het Nationaal Georegister en zijn gelijk aan de kaarten opgenomen in AERIUS-Calculator (versie 2025).

Figuur 4-16 geeft de ligging van het habitatype H3160 Zure vennen in het Natura 2000-gebied weer. De totale oppervlakte is 1,40 ha en het habitatype komt met name voor binnen het Ballooërveld. Op 100% van het oppervlak van het habitatype is sprake van een overbelaste situatie.

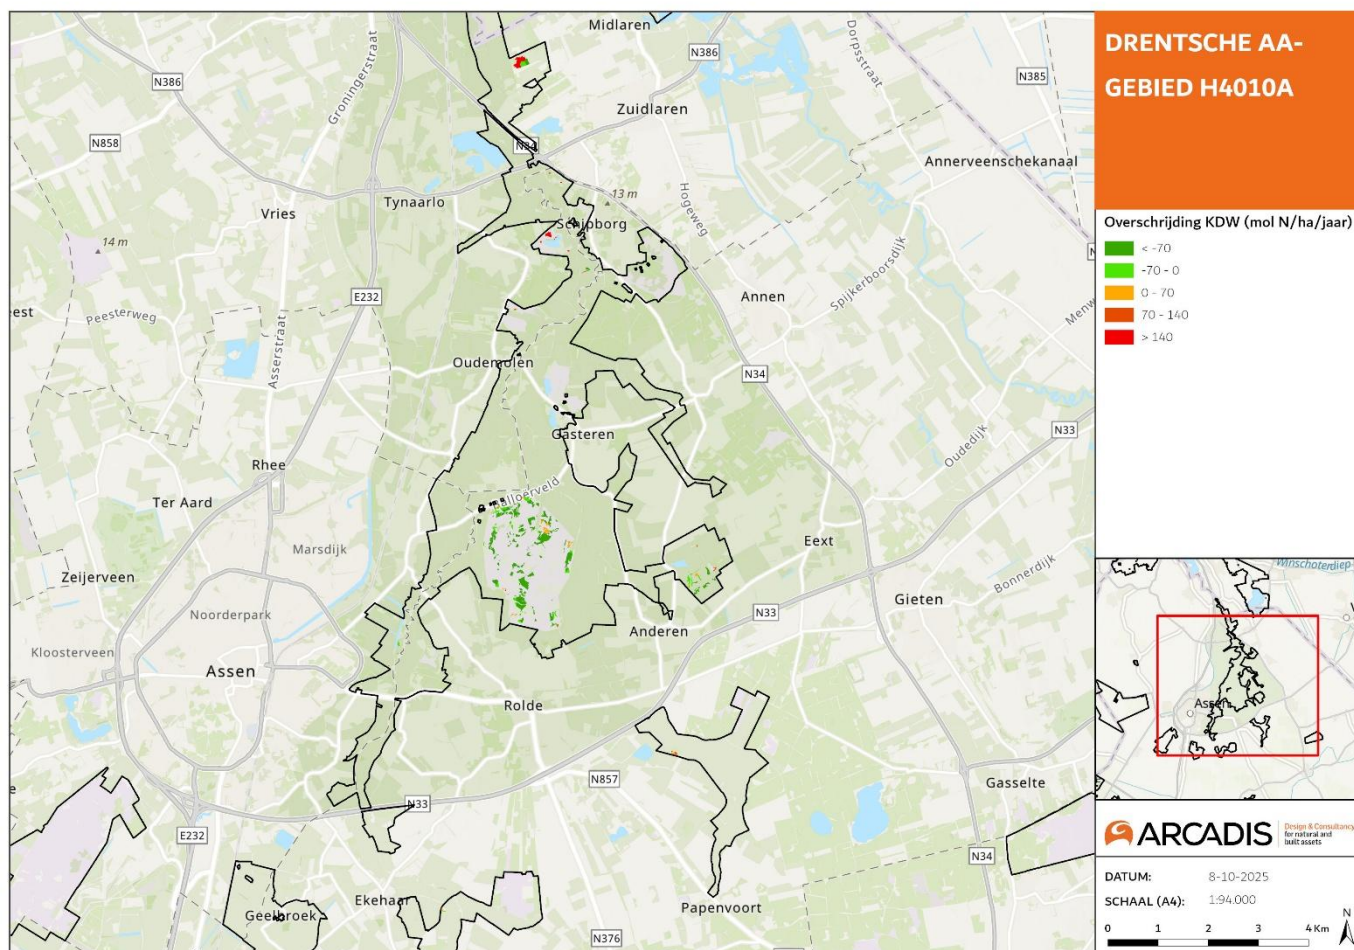
Figuur 4-17 Ligging van het habitattype H4010A Vochtige heiden (hogere zandgronden) in het Natura 2000-gebied de Drentsche Aa. Op de kaart is met kleur de mate van overbelasting aangegeven in de huidige situatie (2023). (Bron: Habitattypenkaart en achtergronddepositie zijn afkomstig uit het Nationaal Georegister en zijn gelijk aan de kaarten opgenomen in AERIUS-Calculator (versie 2025)).

Figuur 4-17 geeft de ligging van het habitatype H3160 Zure vennen in het Natura 2000-gebied weer. De totale oppervlakte is 56,97 ha. Het grootste gebied ligt binnen het Ballooërveld. Op 13,87% van het oppervlak van het habitatype is sprake van een overbelaste situatie.

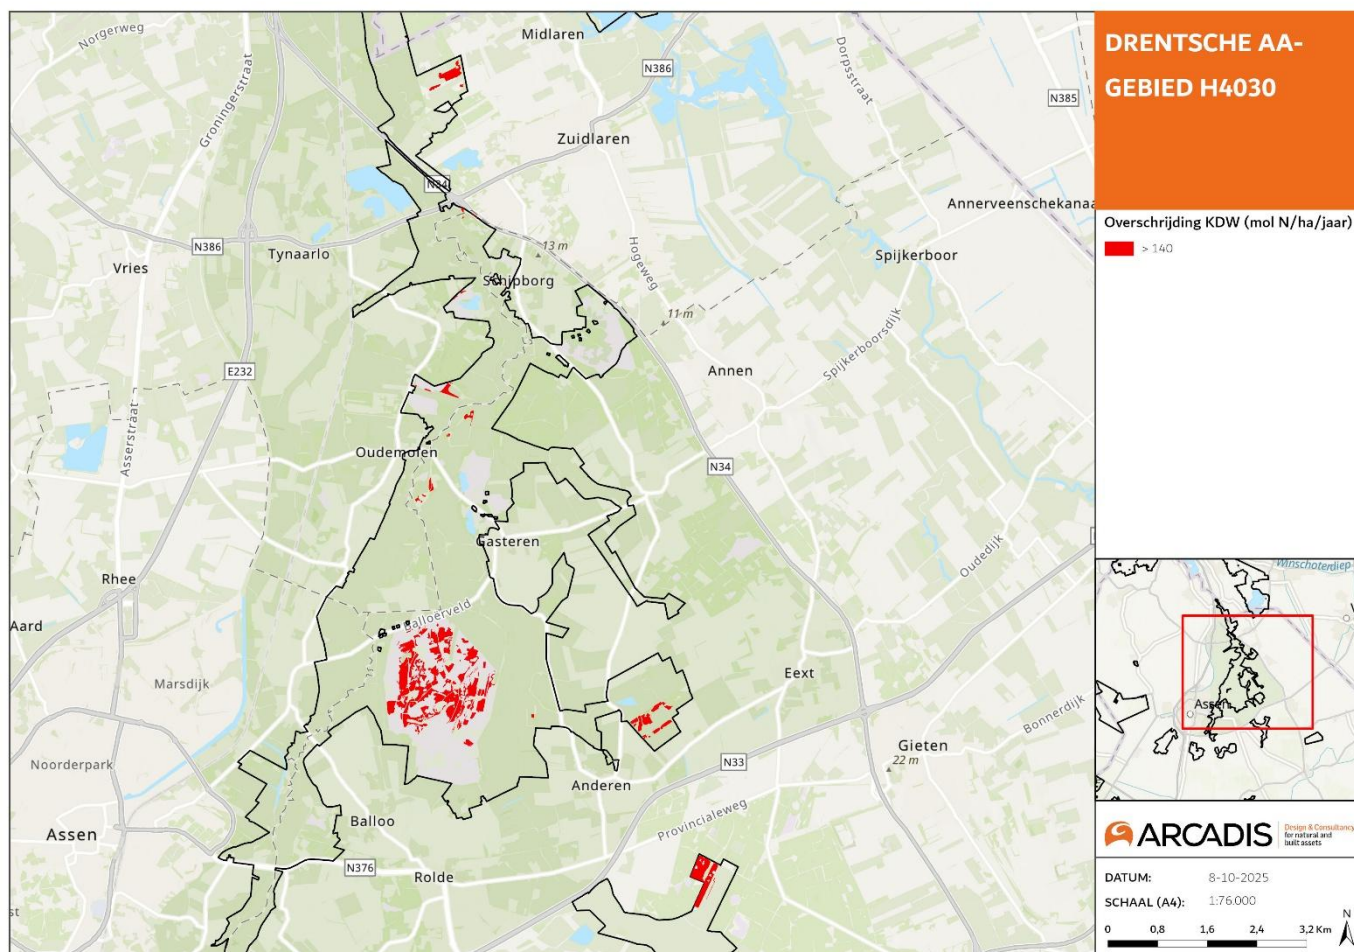
Figuur 4-18. Ligging van het habitattype H4030 Droge heiden in het Natura 2000-gebied de Drentsche Aa. Op de kaart is met kleur de mate van overbelasting aangegeven in de huidige situatie (2023). (Bron: Habitattypenkaart en achtergronddepositie zijn afkomstig uit het Nationaal Georegister en zijn gelijk aan de kaarten opgenomen in AERIUS-Calculator (versie 2025).

Figuur 4-18 geeft de ligging van het habitattype H4030 Droge heiden in het Natura 2000-gebied weer. De totale oppervlakte is 120,92 ha. Wederom is het grootste oppervlakte te vinden op het Ballooërveld. Op 100% van het oppervlak van het habitattype is sprake van een overbelaste situatie.

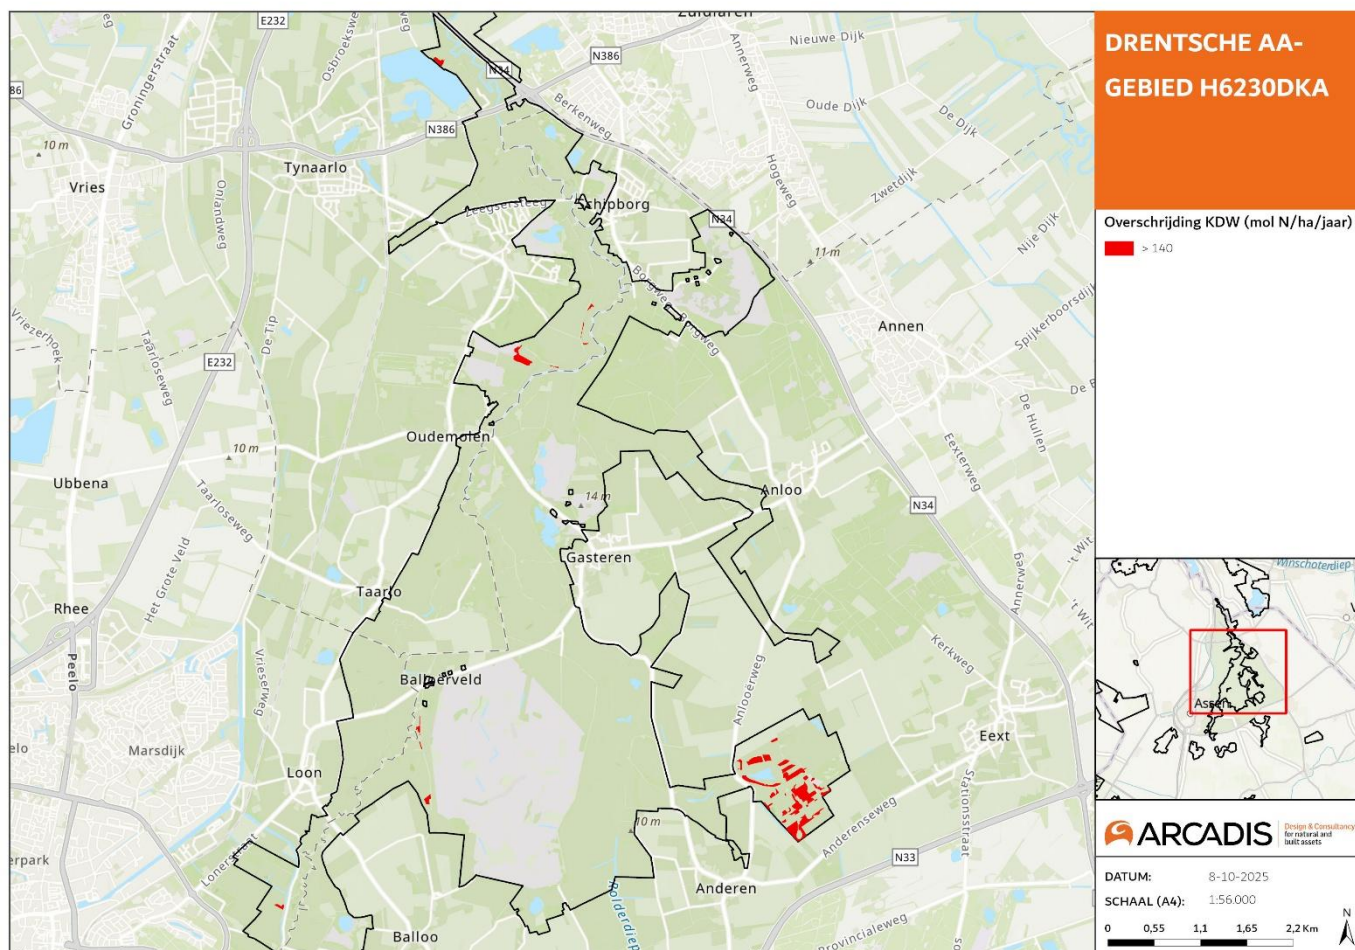
Figuur 4-19. Ligging van het habitattype H6230dka Heischrale graslanden, droog kalkarm in het Natura 2000-gebied de Drentsche Aa. Op de kaart is met kleur de mate van overbelasting aangegeven in de huidige situatie (2023). (Bron: Habitattypenkaart en achtergronddepositie zijn afkomstig uit het Nationaal Georegister en zijn gelijk aan de kaarten opgenomen in AERIUS-Calculator (versie 2025).

Figuur 4-19 geeft de ligging van het habitatype H6230dka Heischrale graslanden, droog kalkarm, in het Natura 2000-gebied weer. De totale oppervlakte van zowel de vochtige als droge variant van heischraal grasland bedraagt 8,20 ha. Het droge heischrale grasland is met name te vinden op de hogere plaatsen in de beekdalgradiënt. Op 100% van het oppervlak van het habitatype is sprake van een overbelaste situatie.

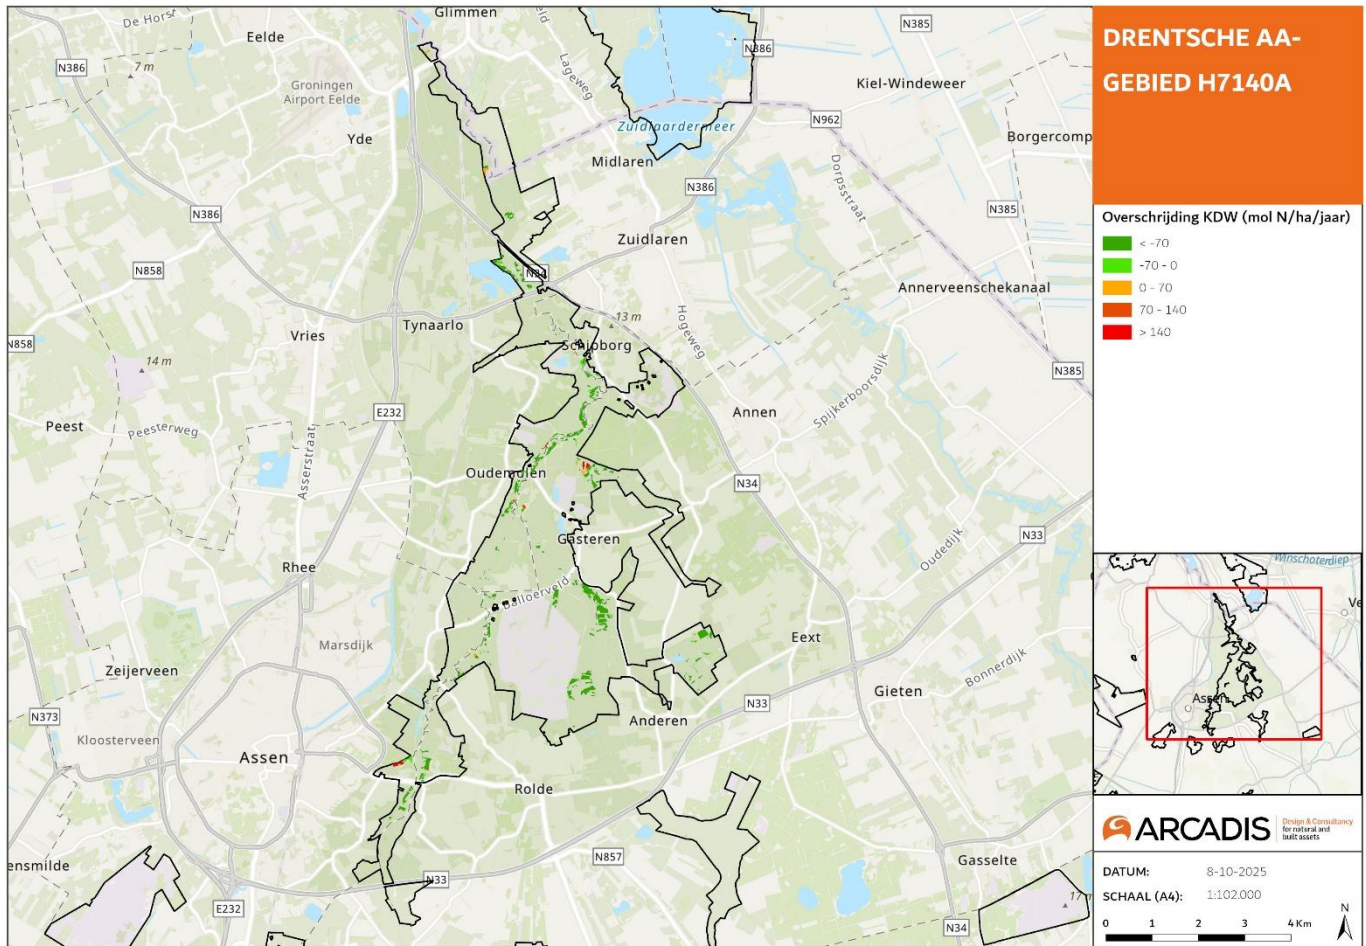
Figuur 4-22. Ligging van het habitattype H7140A Overgangs- en trilvenen (trilvenen) in het Natura 2000-gebied de Drentsche Aa. Op de kaart is met kleur de mate van overbelasting aangegeven in de huidige situatie (2023). (Bron: Habitattypenkaart en achtergronddepositie zijn afkomstig uit het Nationaal Georegister en zijn gelijk aan de kaarten opgenomen in AERIUS-Calculator (versie 2025).

Figuur 4-22 geeft de ligging van het habitatype H7140A in het Natura 2000-gebied weer. De totale oppervlakte is 28,71 ha en het habitatype komt met name voor binnen het Ballooërveld. Op 5,03% van het oppervlak van het habitatype is sprake van een overbelaste situatie.
