Stikstofbeoordeling

**Kabeltracé en Hoogspanningsstation Vierverlaten-Meerstad
TenneT B.V.**

12 november 2025 - Internal

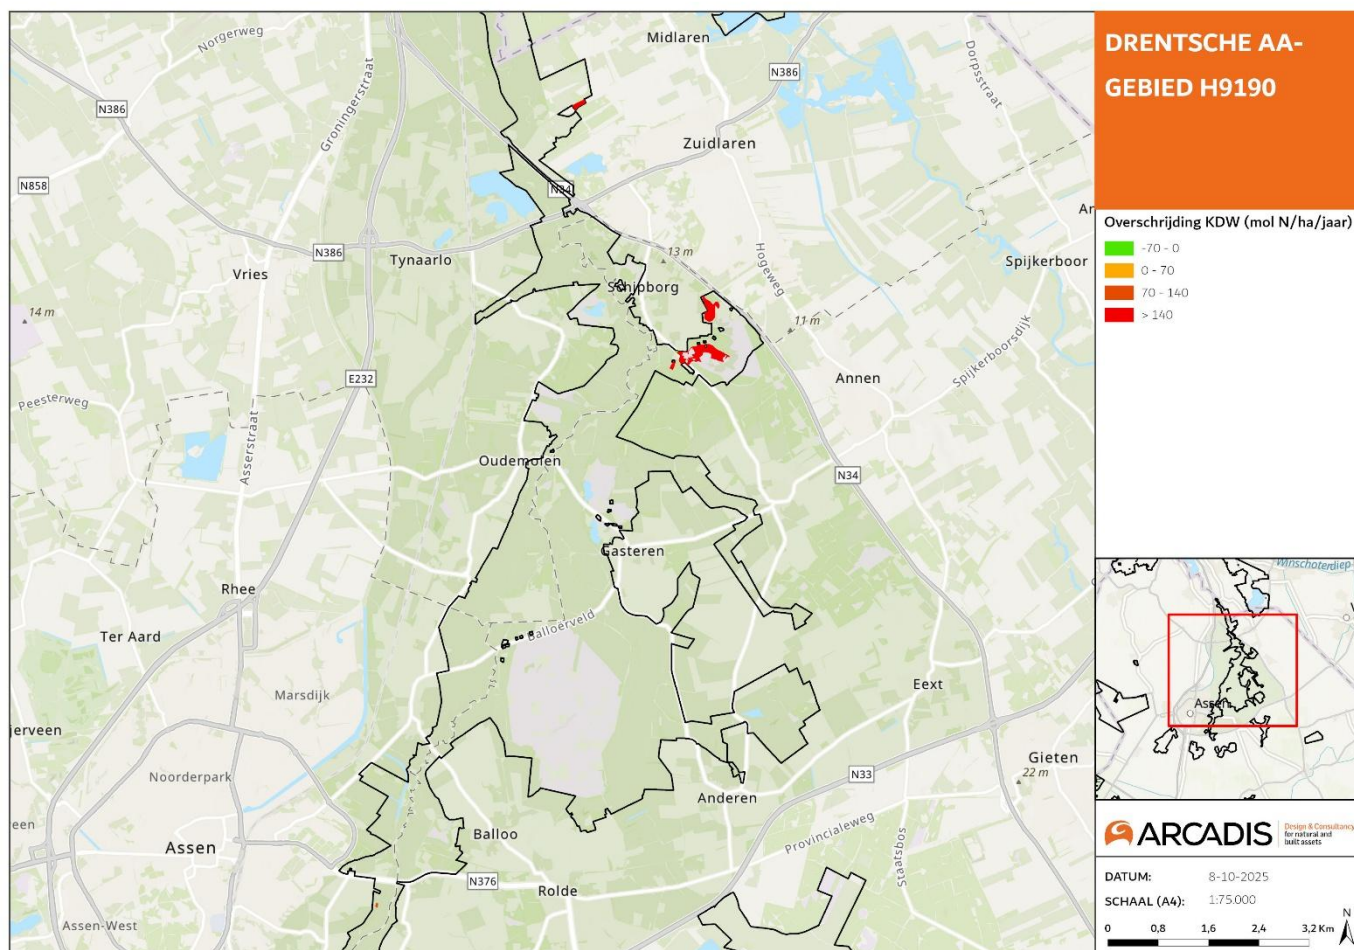
Figuur 4-25. Ligging van het habitatype H9190 Oude eikbossen in het Natura 2000-gebied de Drentsche Aa. Op de kaart is met kleur de mate van overbelasting aangegeven in de huidige situatie (2023). (Bron: Habitattypenkaart en achtergronddepositie zijn afkomstig uit het Nationaal Georegister en zijn gelijk aan de kaarten opgenomen in AERIUS-Calculator (versie 2025).

Figuur 4-25 geeft de ligging van het habitatype in het Natura 2000-gebied weer. De totale oppervlakte is 19,92 ha en het habitatype komt met name voor in De Strubben bij Schipborg. Op 99,46% van het oppervlak van het habitatype is sprake van een overbelaste situatie.

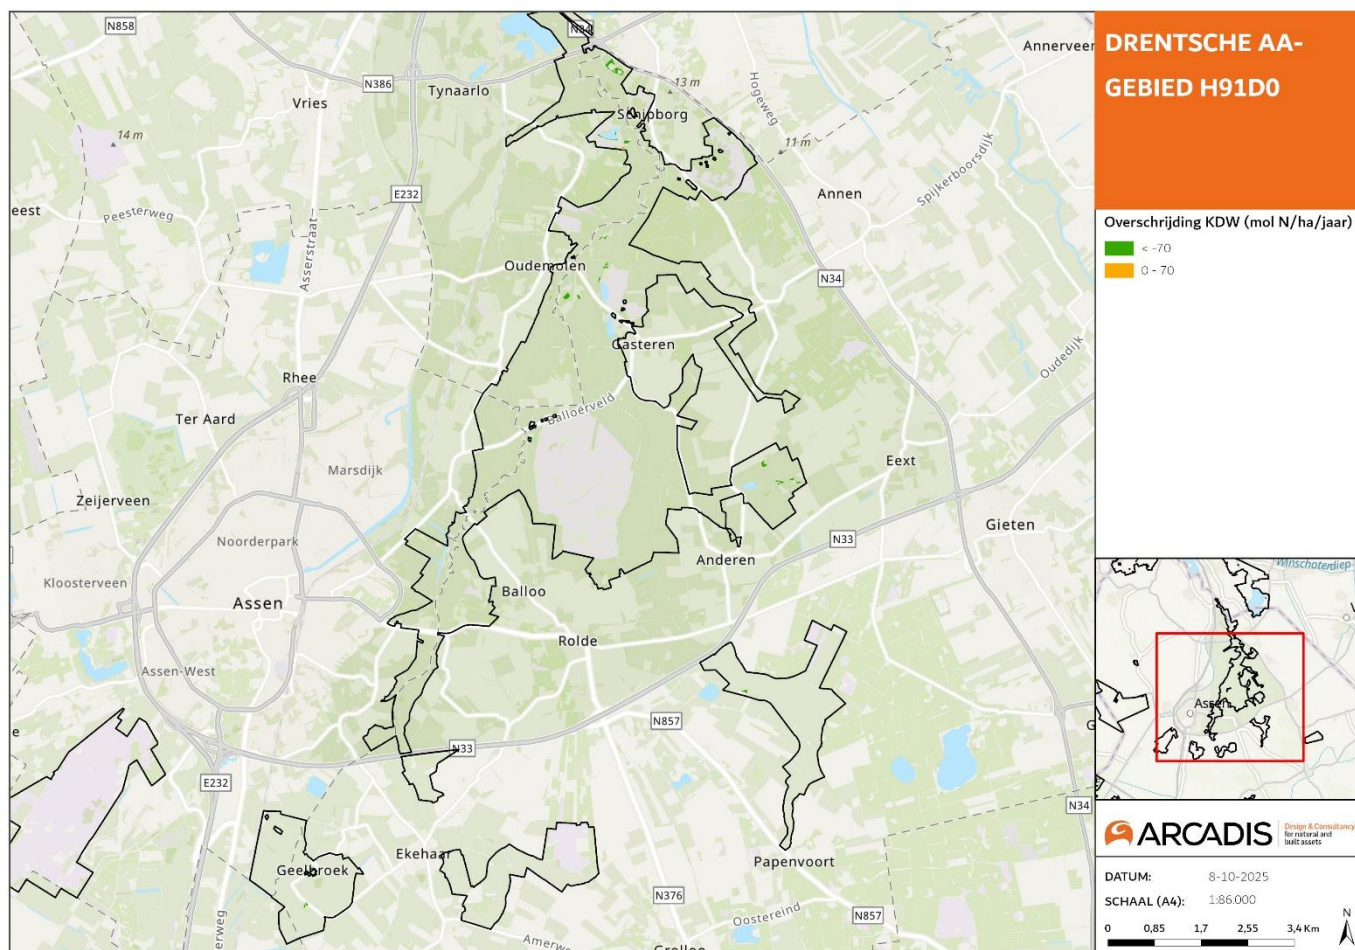
Figuur 4-26. Ligging van het habitattype H91D0 Hoogveenbossen in het Natura 2000-gebied de Drentsche Aa. Op de kaart is met kleur de mate van overbelasting aangegeven in de huidige situatie (2023). (Bron: Habitattypenkaart en achtergronddepositie zijn afkomstig uit het Nationaal Georegister en zijn gelijk aan de kaarten opgenomen in AERIUS-Calculator (versie 2025)).

Het habitatype komt voor in de Zeegser Duinen (Siepelveen), aan de noordzijde van het Ballooërveld, op het Eexterveld en bij Gasteren en Schipborg. De huidige oppervlakte van het habitatype bedraagt 7,56 ha. Op 4,17% van het oppervlak van het habitatype is sprake van een overbelaste situatie. Het areaal is sinds de vorige beheerplanperiode met 2,48 ha toegenomen. Deze toename is mogelijk het gevolg van vernatting van de noordelijke randzones van het Ballooërveld en het Siepelveen. Daarnaast heeft de uitgebreidere kartering geleid tot betere kennis van de toekenning van dit habitatype; zo bleek een tijdens de referentiesituatie niet gekarteerd bos bij Schipborg tot hoogveenbos te moeten worden gerekend (Tonckens & van de Wetering 2022). Op basis van de vegetatieontwikkeling lijkt er sprake van een enige toename in oppervlakte en een stabilisatie van de kwaliteit.

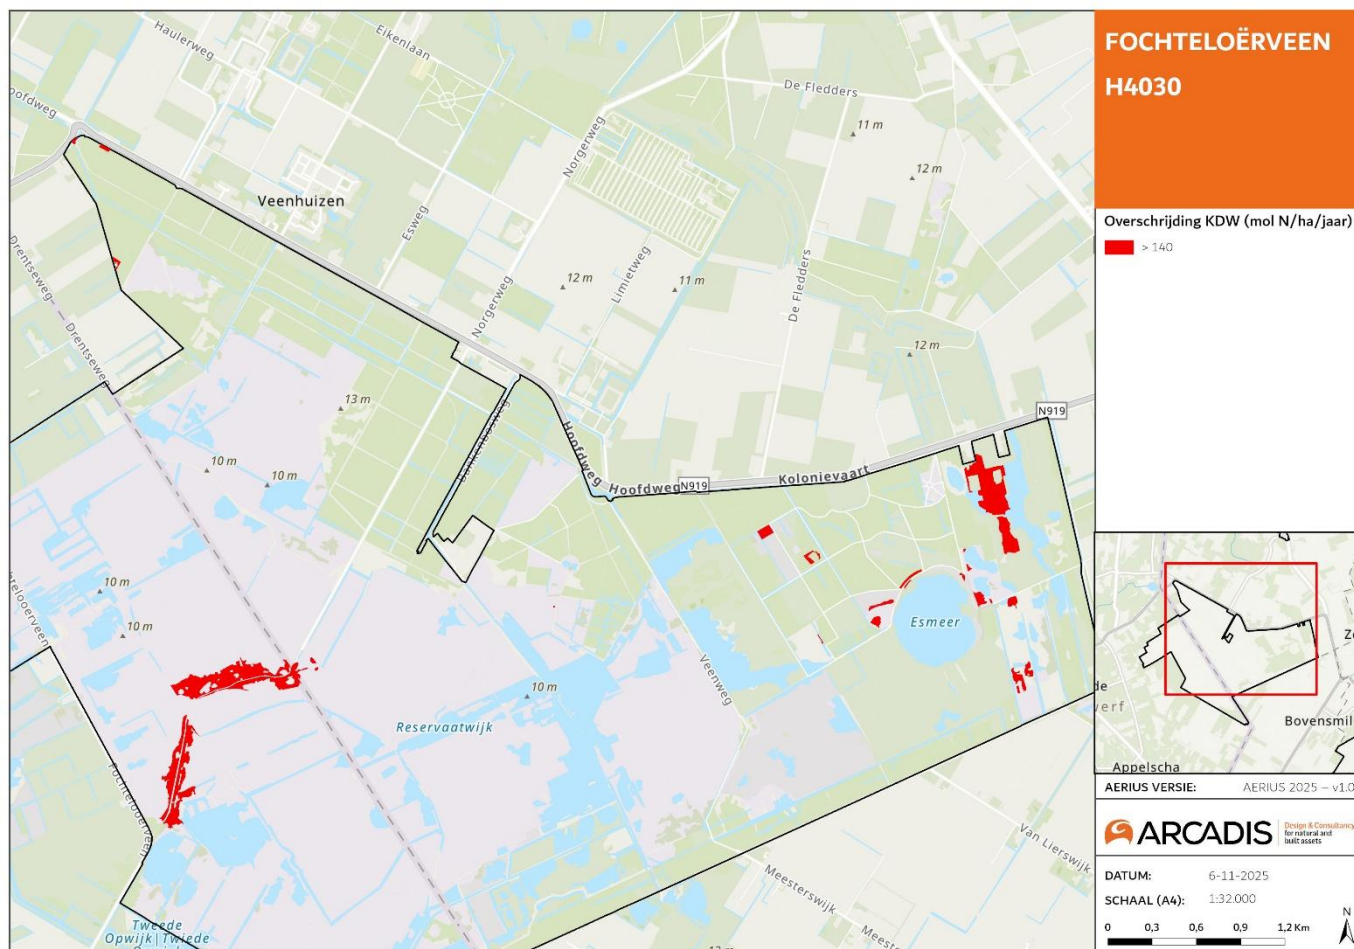
Figuur 4-28. Ligging van het habitatype H4030 Droge heiden in het Natura 2000-gebied Fochteloërveen. Op de kaart is met kleur de mate van overbelasting aangegeven in de huidige situatie (2023). (Bron: Habitattypenkaart en achtergronddepositie zijn afkomstig uit het Nationaal Georegister en zijn gelijk aan de kaarten opgenomen in AERIUS-Calculator (versie 2025)).

Figuur 4-28 geeft de ligging van het habitatype H4030 Droge heiden in het Natura 2000-gebied weer. Het habitatype droge heide (H4030) beslaat ruim 41 hectare in het Fochteloërveen en is sinds de vorige beheerplanperiode met circa 35 hectare toegenomen. De belangrijkste verspreidingslocaties bevinden zich op en rond de Bonghaar, de zandrug in het westelijke deel van het veengebied, in de gebieden rond het Esmeer (noord, oost en zuid), in het nieuw ingerichte natuurgebied Bankenbosch, op de zandige opduikingen van de Norger Petgaten en op de voormalige landbouwgronden nabij de Kolonievaart. De heiden zijn voornamelijk gebonden aan kalkarme, zure zandgronden. Struikheivegetaties die voorkomen op veengronden worden tot het habitatype herstellende hoogvenen (H7120) gerekend. Op 100% van het oppervlak van het habitatype is sprake van een overbelaste situatie.

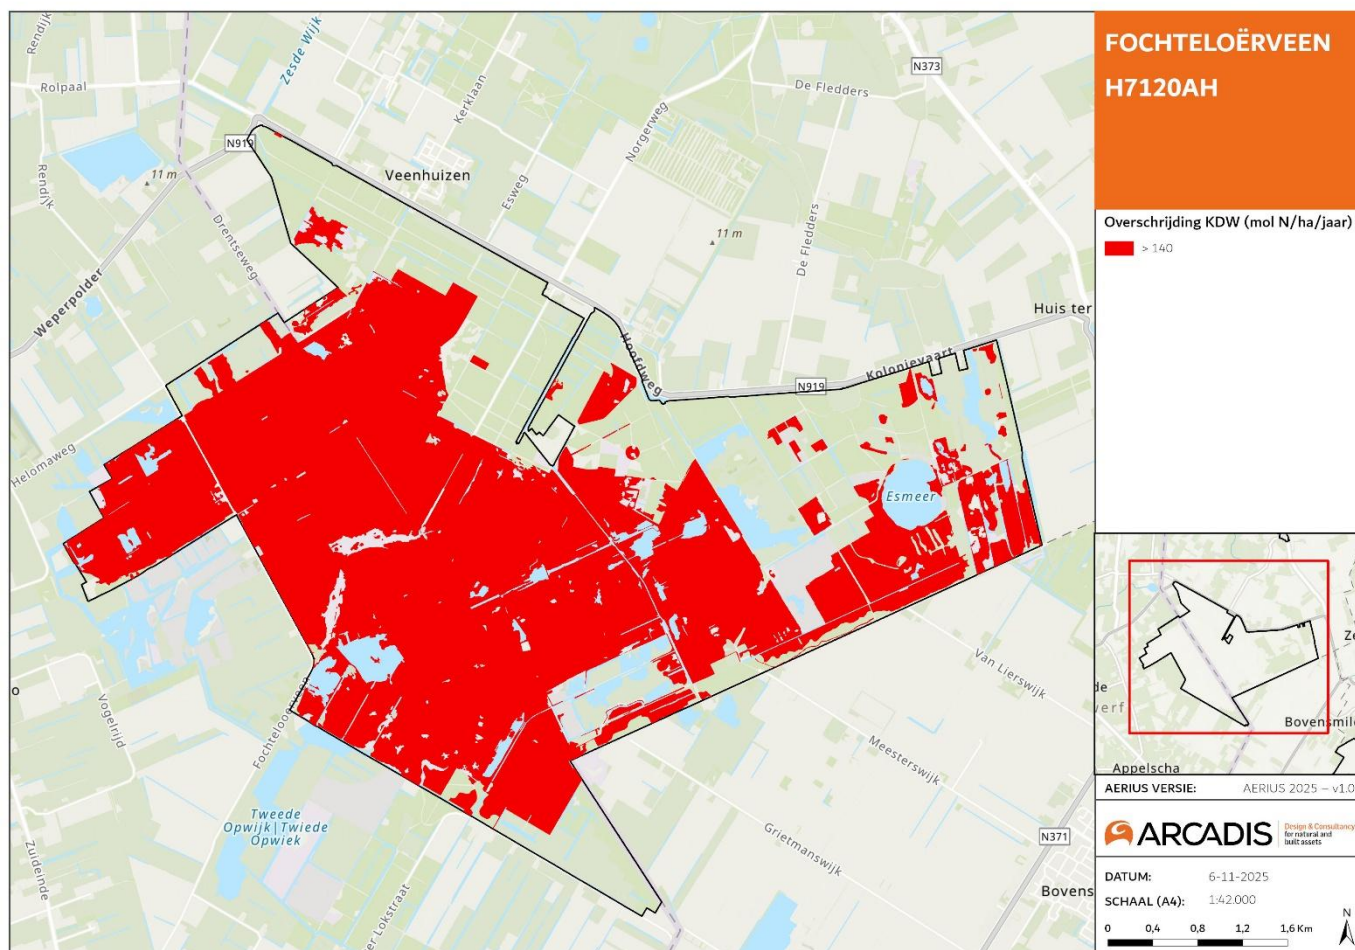
Figuur 4-29. Ligging van het habitattype H7120ah Herstellende hoogveen, actief hoogveen in het Natura 2000-gebied Fochteloërveen. Op de kaart is met kleur de mate van overbelasting aangegeven in de huidige situatie (2023). (Bron: Habitattypenkaart en achtergronddepositie zijn afkomstig uit het Nationaal Georegister en zijn gelijk aan de kaarten opgenomen in AERIUS-Calculator (versie 2025).

Figuur 4-29 geeft de ligging van het habitatype H7120ah in het Natura 2000-gebied weer. Het habitatype beslaat het grootste deel van het Fochteloërveen, met een totale oppervlakte van circa 1.488 hectare. Op 100% van het oppervlak is sprake van een overbelaste situatie. De noordelijke delen van het gebied (Boswachterij Veenhuizen en Norger Petgaten) zijn van twijfelachtige kwaliteit als herstellend hoogveen, omdat daar het veen grotendeels is afgegraven. Toch zijn deze gebieden nog steeds op de habitatypenkaart opgenomen.

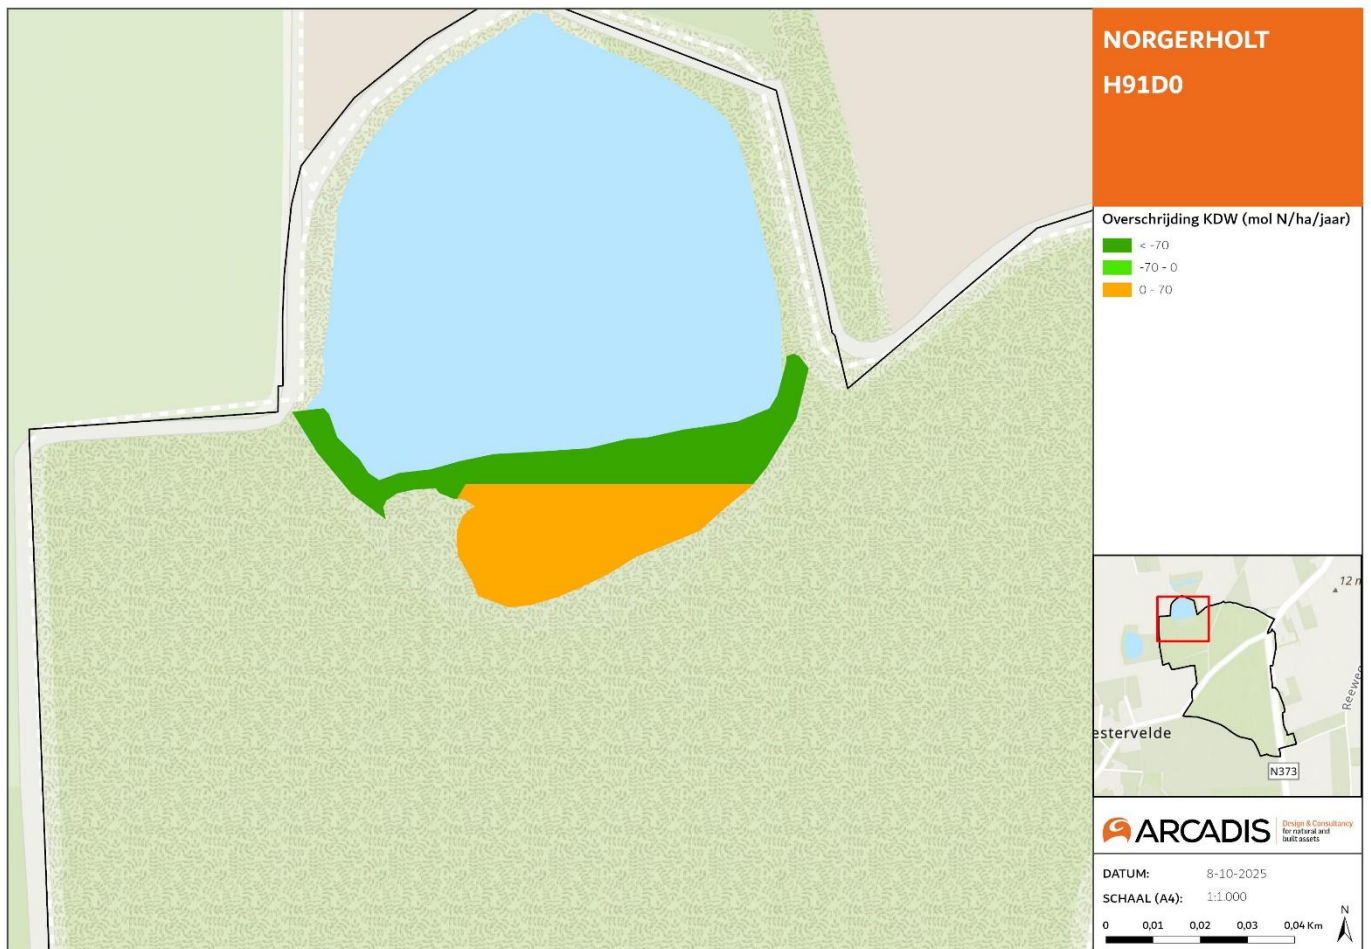
Figuur 4-32. Ligging van het habitatype H91D0 Hoogveenbossen in het Natura 2000-gebied Norgerholt. Op de kaart is met kleur de mate van overbelasting aangegeven in de huidige situatie (2023). (Bron: Habitattypenkaart en achtergronddepositie zijn afkomstig uit het Nationaal Georegister en zijn gelijk aan de kaarten opgenomen in AERIUS-Calculator (versie 2025).

Het habitatype komt zeer lokaal voor aan de noordzijde van het gebied, aan de zuidrand van een ven.

De oppervlakte bedraagt circa 0,2 hectare, en op 53,06% van het oppervlak van het habitatype is sprake van een overbelaste situatie.

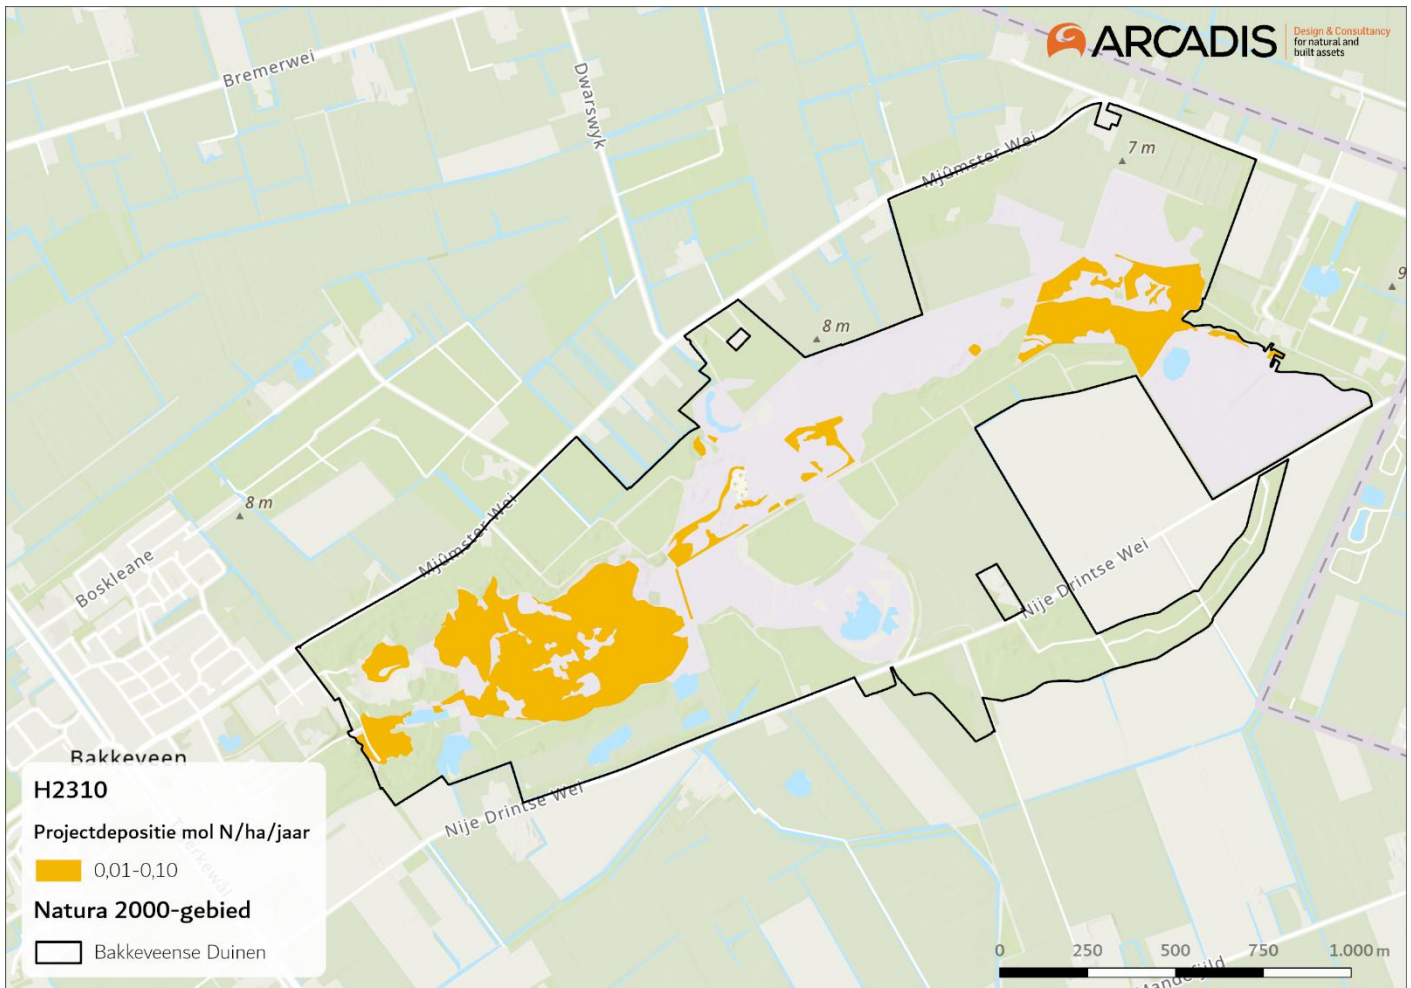
Figuur 5-1. Projecteffect in de realisatiefase op het overbelaste deel van het habitatype H2310 Stuiwzandheiden met struikheide in het Natura 2000-gebied Bakkeveense Duinen.

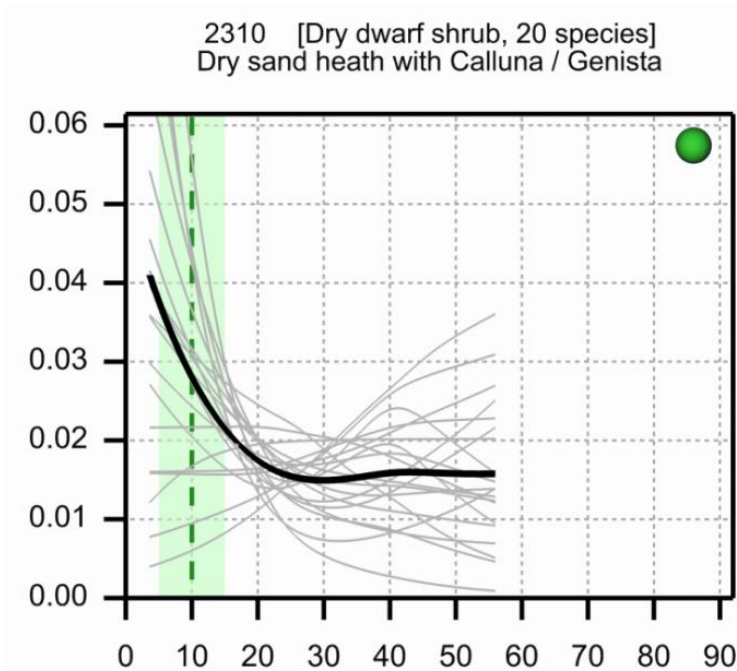
Figuur 5-2. Responsecurves van H2310 waarvoor sprake is van projectdepositie op overbelaste delen. Op de y-as staat de genormaliseerde presentie en op de x-as de ruwe stikstofdepositie in kg/ha/jr. De zwarte lijn geeft de responsecurve op basis van het middelen van de genormaliseerde responsecurves voor individuele soorten weer. De lichtgrijze lijnen geven de afzonderlijke curven van de kwalificerende soorten weer. De verticale gestippelde lijn geeft de KDW (Van Dobben et al., 2023), het groene vlak van de empirische kritische depositiewaarde (Bobbink et al., 2022). In de kop wordt tussen haken het structuurtype (droog dwergstruweel) gegeven, welke gebaseerd is op de vegetatieopnamen die worden gebruikt om de responsecurves in te schatten (Wamelink et al., 2025).

Met de deposities in kg is in bovenstaande response curve afgelezen wat de corresponderende presentie van kenmerkende soorten voor H2310 moet zijn. In percentages is vervolgens uitgedrukt in hoeverre de presentie is afgenomen in 2025, 2025 met project en de verwachte depositie in 2030 ten opzichte van de presentie onder de KDW. De resultaten van deze berekeningen zijn opgenomen in Tabel 5-3. Deze analyse is alleen gedaan voor de habitattypen waarvoor een betrouwbare responsecurve is opgenomen in Wamelink et al. (2025). De deposities die zijn opgenomen voor 2025 en 2030 zijn afkomstig uit de AERIUS Monitor en zijn de gemiddelde van de voorkomende depositiewaarden van het habitatype.

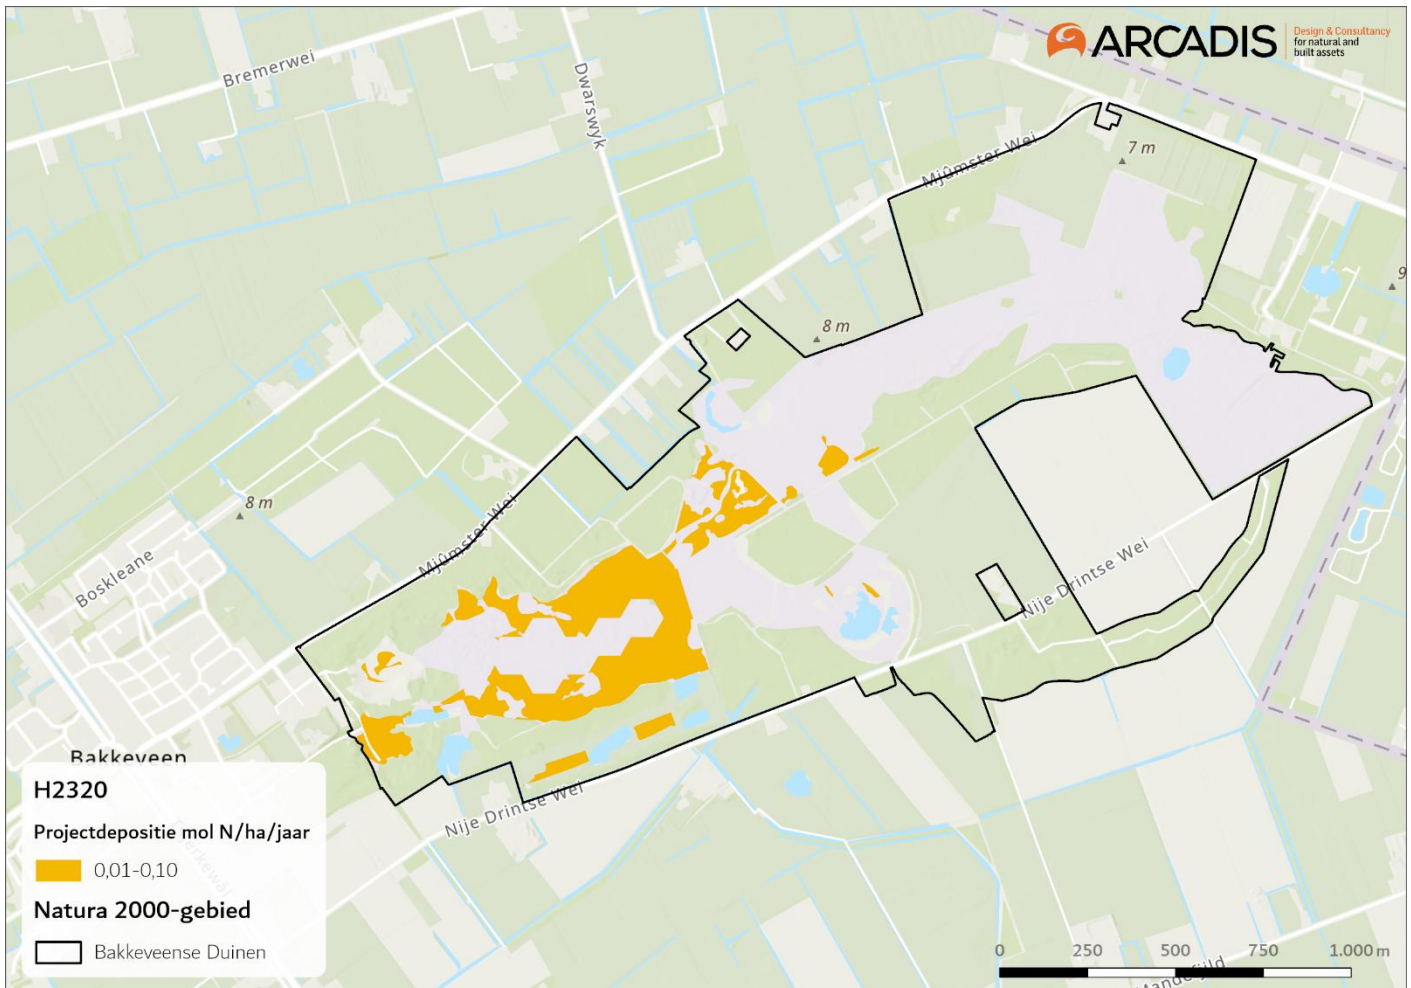
Figuur 5-3. Projecteffect in de realisatiefase op het overbelaste deel van het habitatype H2320 Binnenlandse kraaiheibegroeiingen in het Natura 2000-gebied Bakkeveense Duinen.

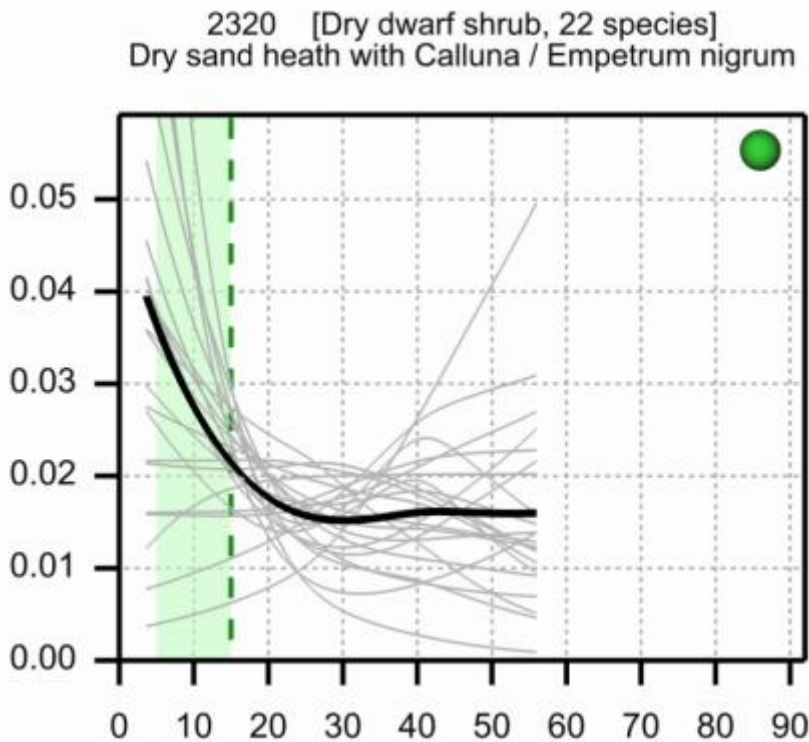
Figuur 5-4. Responsecurves van H2320 waarvoor sprake is van projectdepositie op overbelaste delen. Op de y-as staat de genormaliseerde presentie en op de x-as de ruwe stikstofdepositie in kg/ha/jr. De zwarte lijn geeft de responsecurve op basis van het middelen van de genormaliseerde responsecurves voor individuele soorten weer. De lichtgrijze lijnen geven de afzonderlijke curven van de kwalificerende soorten weer. De verticale gestippelde lijn geeft de KDW (Van Dobben et al., 2023), het groene vlak van de empirische kritische depositiewaarde (Bobbink et al, 2022). In de kop wordt tussen haken het structuurtype gegeven, welke gebaseerd is op de vegetatieopnamen die worden gebruikt om de responsecurven in te schatten (Wamelink et al., 2025).

Met de deposities in kg is in bovenstaande response curve afgelezen wat de corresponderende presentie van kenmerkende soorten voor H2320 moet zijn. In percentages is vervolgens uitgedrukt in hoeverre de presentie is afgenomen in 2025, 2025 met project en de verwachte depositie in 2030 ten opzichte van de presentie onder de KDW. De resultaten van deze berekeningen zijn opgenomen in Tabel 5-6. Deze analyse is alleen gedaan voor de habitattypen waarvoor een betrouwbare responsecurve is opgenomen in Wamelink et al. (2025). De deposities die zijn opgenomen voor 2025 en 2030 zijn afkomstig uit de AERIUS Monitor en zijn de gemiddelde van de voorkomende depositiewaarden van het habitatype.

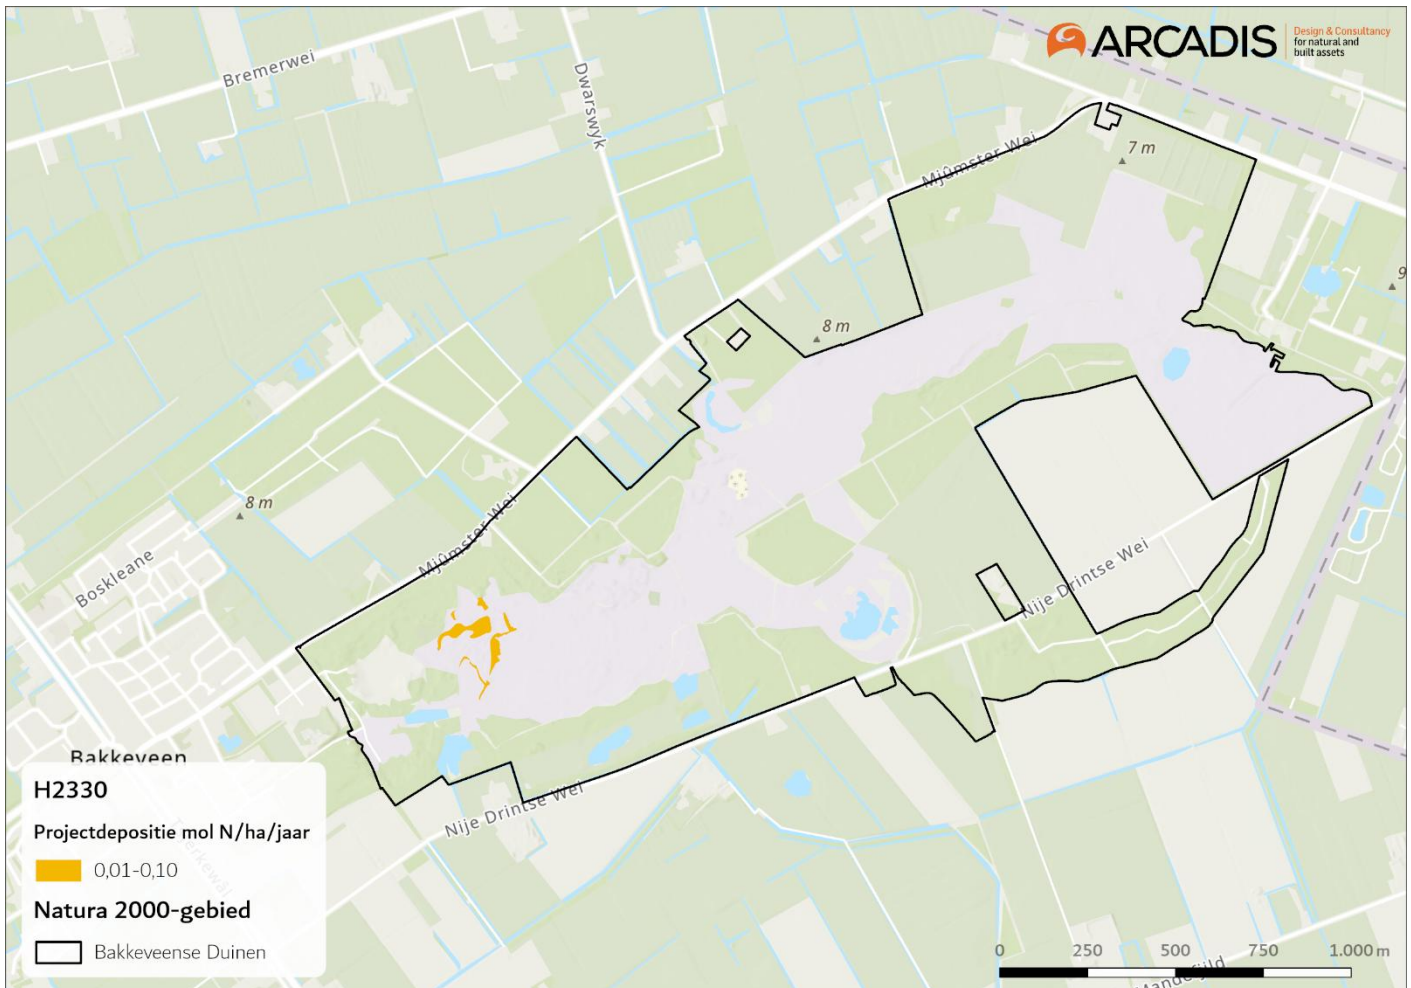
Figuur 5-5. Projecteffect in de realisatiefase op het overbelaste deel van het habitatype H2330 Zandverstuivingen in het Natura 2000-gebied Bakkeveense Duinen.

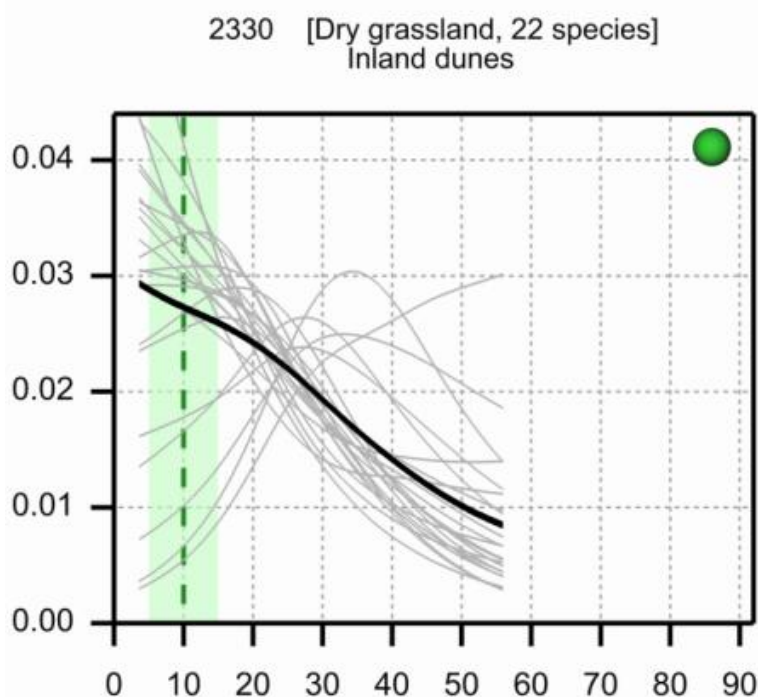
Figuur 5-6. Responsecurves van H2330 waarvoor sprake is van projectdepositie op overbelaste delen. Op de y-as staat de genormaliseerde presentie en op de x-as de ruwe stikstofdepositie in kg/ha/jr. De zwarte lijn geeft de responsecurve op basis van het middelen van de genormaliseerde responsecurven voor individuele soorten weer. De lichtgrijze lijnen geven de afzonderlijke curven van de kwalificerende soorten weer. De verticale gestippelde lijn geeft de KDW (Van Dobben et al., 2023), het groene vlak van de empirische kritische depositiewaarde (Bobbink et al., 2022). In de kop wordt tussen haken het structuurtype (droog grasland) gegeven, welke gebaseerd is op de vegetatieopnamen die worden gebruikt om de responsecurven in te schatten (Wamelink et al., 2025).

Met de deposities in kg is in bovenstaande response curve afgelezen wat de corresponderende presentie van kenmerkende soorten voor H2330 moet zijn. In percentages is vervolgens uitgedrukt in hoeverre de presentie is afgenomen in 2025, 2025 met project en de verwachte depositie in 2030 ten opzichte van de presentie onder de KDW. De resultaten van deze berekeningen zijn opgenomen in Tabel 5-9. Deze analyse is alleen gedaan voor de habitattypen waarvoor een betrouwbare responsecurve is opgenomen in Wamelink et al. (2025). De deposities die zijn opgenomen voor 2025 en 2030 zijn afkomstig uit de AERIUS Monitor en zijn de gemiddelde van de voorkomende depositiewaarden van het habitatype.

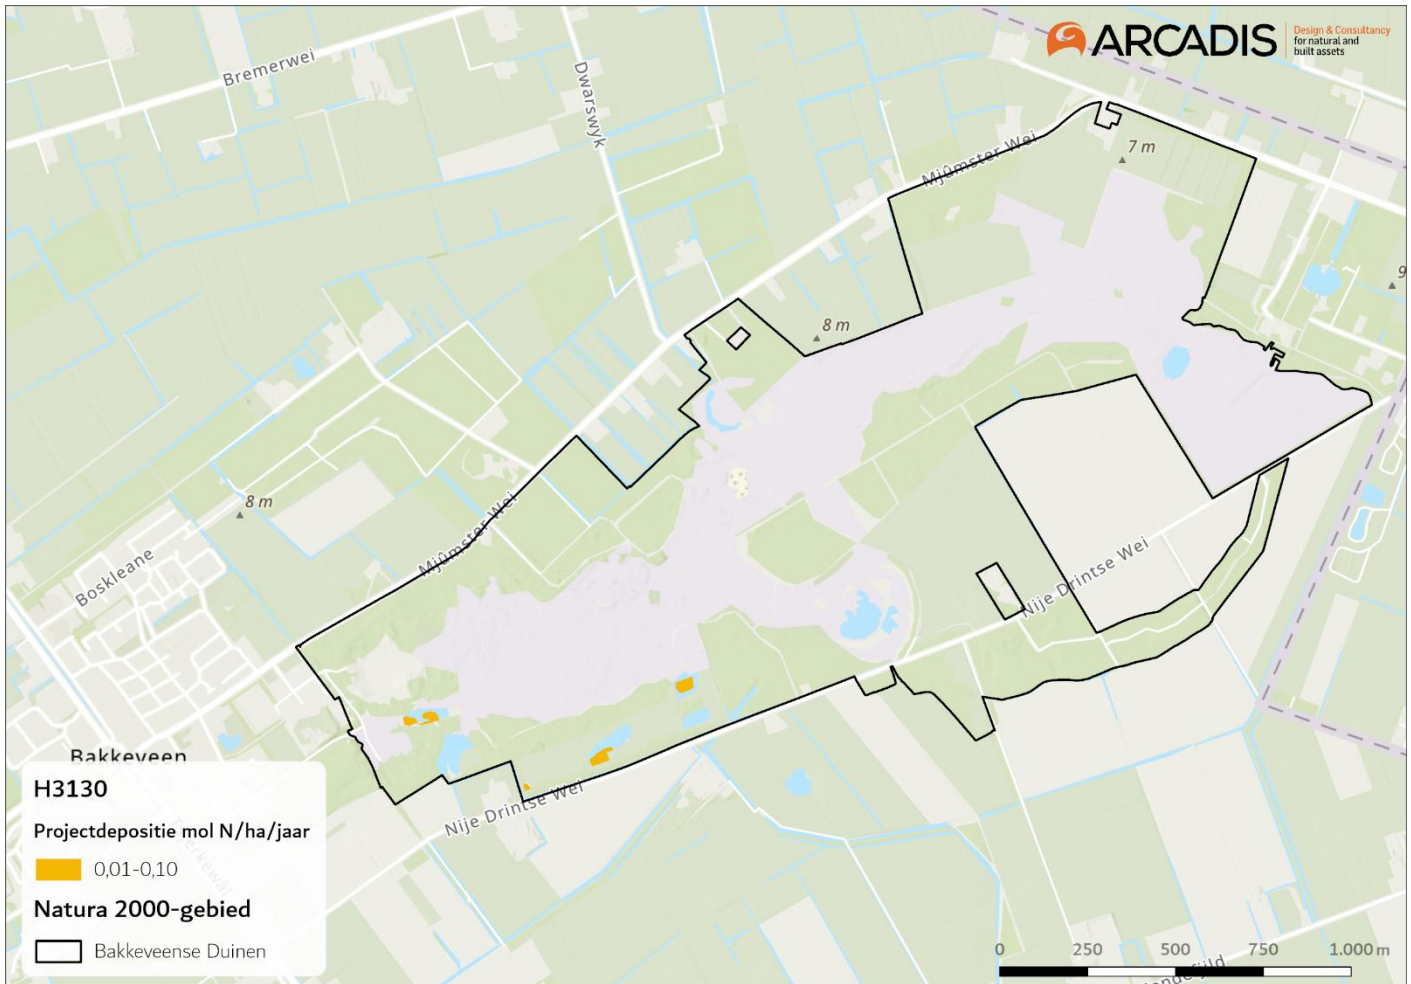
Figuur 5-7. Projecteffect in de realisatiefase op het overbelaste deel van het habitatype H3130 Zwakgebufferde vennen in het Natura 2000-gebied Bakkeveense Duinen.

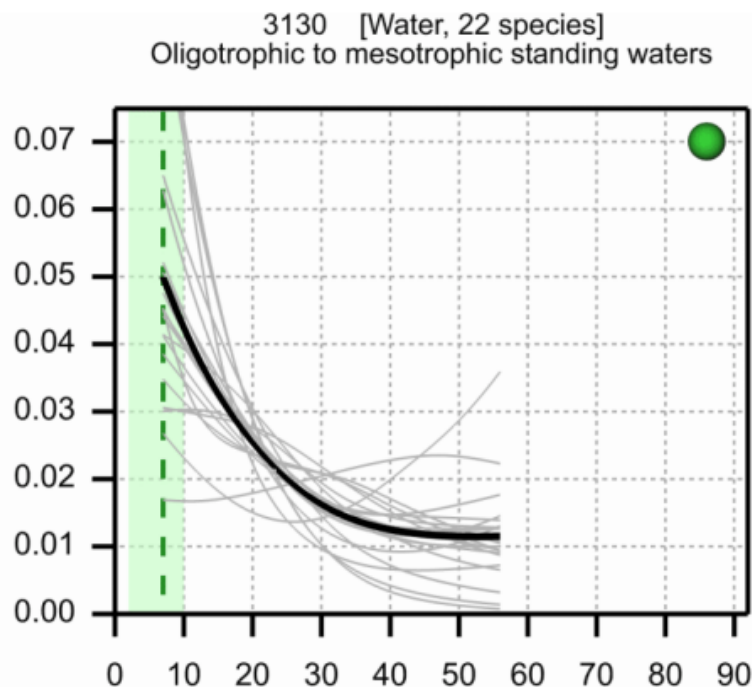
Figuur 5-8. Responsecurves van H3130 waarvoor sprake is van projectdepositie op overbelaste delen. Op de y-as staat de genormaliseerde presentie en op de x-as de ruwe stikstofdepositie in kg/ha/jr. De zwarte lijn geeft de responsecurve op basis van het middelen van de genormaliseerde responsecurves voor individuele soorten weer. De lichtgrijze lijnen geven de afzonderlijke curven van de kwalificerende soorten weer. De verticale gestippelde lijn geeft de KDW (Van Dobben et al., 2023), het groene vlak van de empirische kritische depositiewaarde (Bobbink et al, 2022). In de kop wordt tussen haken het structuurtype (droog grasland) gegeven, welke gebaseerd is op de vegetatieopnamen die worden gebruikt om de responsecurven in te schatten (Wamelink et al., 2025).

Met de deposities in kg is in bovenstaande response curve afgelezen wat de corresponderende presentie van kenmerkende soorten voor H2320 moet zijn. In percentages is vervolgens uitgedrukt in hoeverre de presentie is afgenomen in 2025, 2025 met project en de verwachte depositie in 2030 ten opzichte van de presentie onder de KDW. De resultaten van deze berekeningen zijn opgenomen in Tabel 5-12. Deze analyse is alleen gedaan voor de habitattypen waarvoor een betrouwbare responsecurve is opgenomen in Wamelink et al. (2025). De deposities die zijn opgenomen voor 2025 en 2030 zijn afkomstig uit de AERIUS Monitor en zijn de gemiddelde van de voorkomende depositiewaarden van het habitattype.

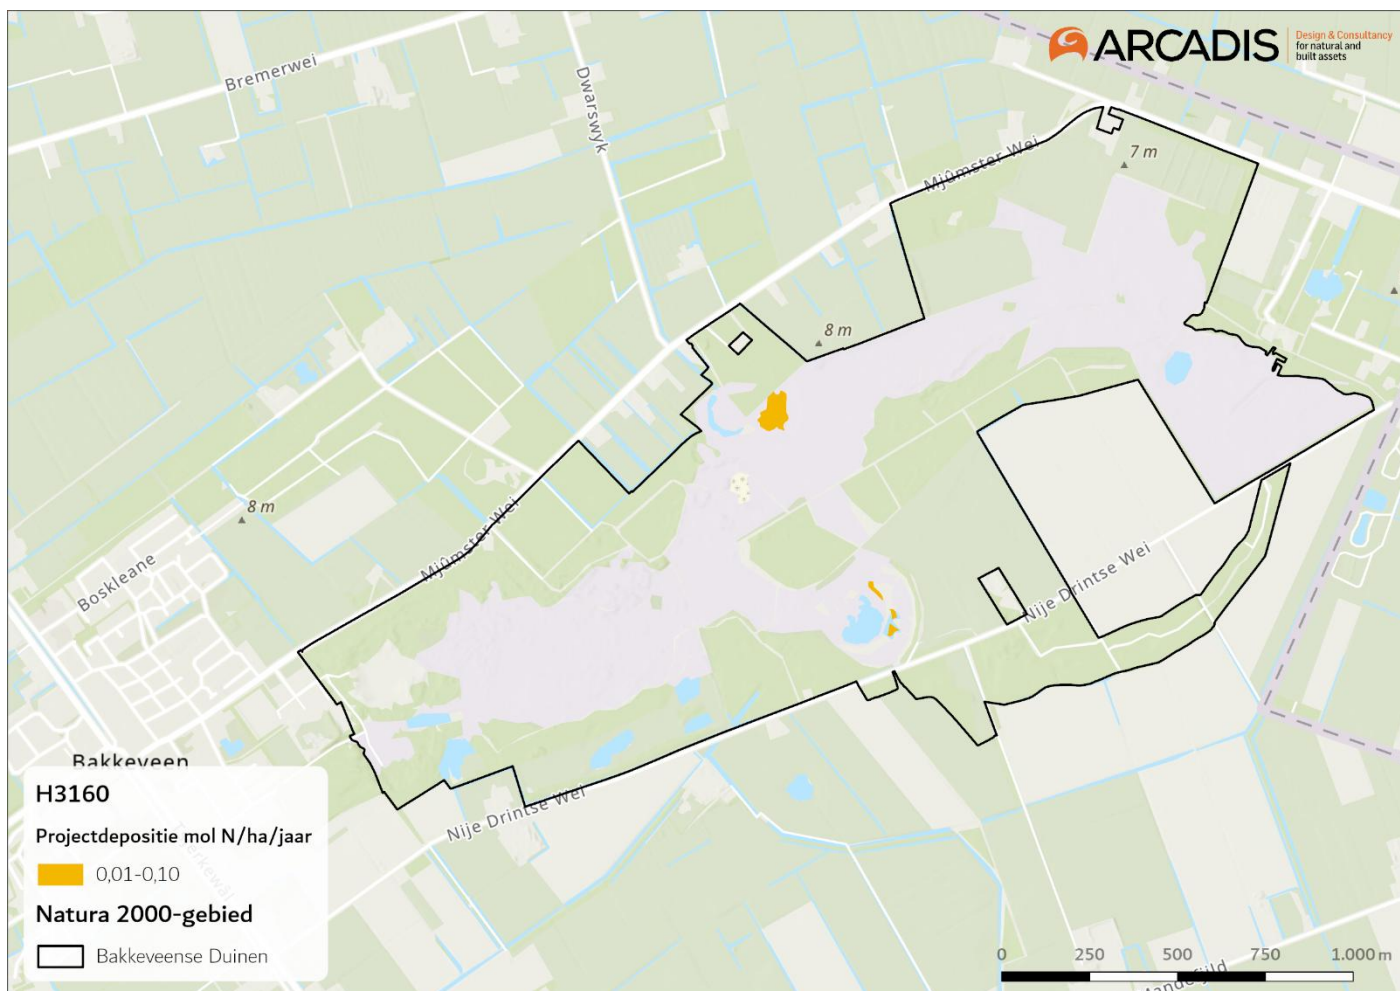
Figuur 5-9. Projecteffect in de realisatiefase op het overbelaste deel van het habitattype H3160 Zure vennen in het Natura 2000-gebied Bakkeveense Duinen.

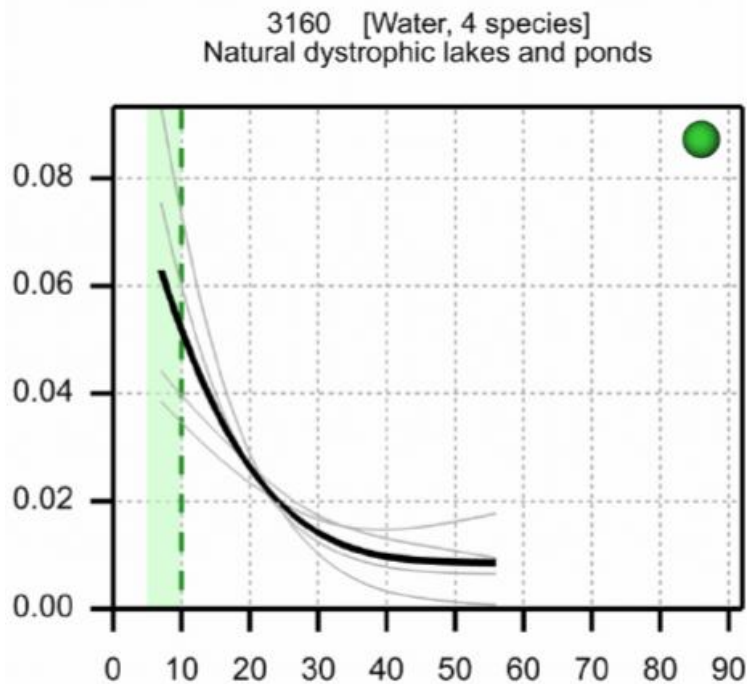
Figuur 5-10 Responsecurves van H3160 waarvoor sprake is van projectdepositie op overbelaste delen. Op de y-as staat de genormaliseerde presentie en op de x-as de ruwe stikstofdepositie in kg/ha/jr. De zwarte lijn geeft de responsecurve op basis van het middelen van de genormaliseerde responsecurven voor individuele soorten weer. De lichtgrijze lijnen geven de afzonderlijke curven van de kwalificerende soorten weer. De verticale gestippelde lijn geeft de KDW (Van Dobben et al., 2023), het groene vlak van de empirische kritische depositiewaarde (Bobbink et al, 2022). In de kop wordt tussen haken het structuurtype (droog dwergstruweel) gegeven, welke gebaseerd is op de vegetatieopnamen die worden gebruikt om de responsecurven in te schatten (Wamelink et al., 2025).

Met de deposities in kg is in bovenstaande response curve afgelezen wat de corresponderende presentie van kenmerkende soorten voor H3160 moet zijn. In percentages is vervolgens uitgedrukt in hoeverre de presentie is afgenomen in 2025, 2025 met project en de verwachte depositie in 2030 ten opzichte van de presentie onder de KDW. De resultaten van deze berekeningen zijn opgenomen in navolgende tabel. Deze analyse is alleen gedaan voor de habitattypen waarvoor een betrouwbare responsecurve is opgenomen in Wamelink et al. (2025). De deposities die zijn opgenomen voor 2025 en 2030 zijn afkomstig uit de AERIUS Monitor en zijn de gemiddelde van de voorkomende depositiewaarden van het habitattype.

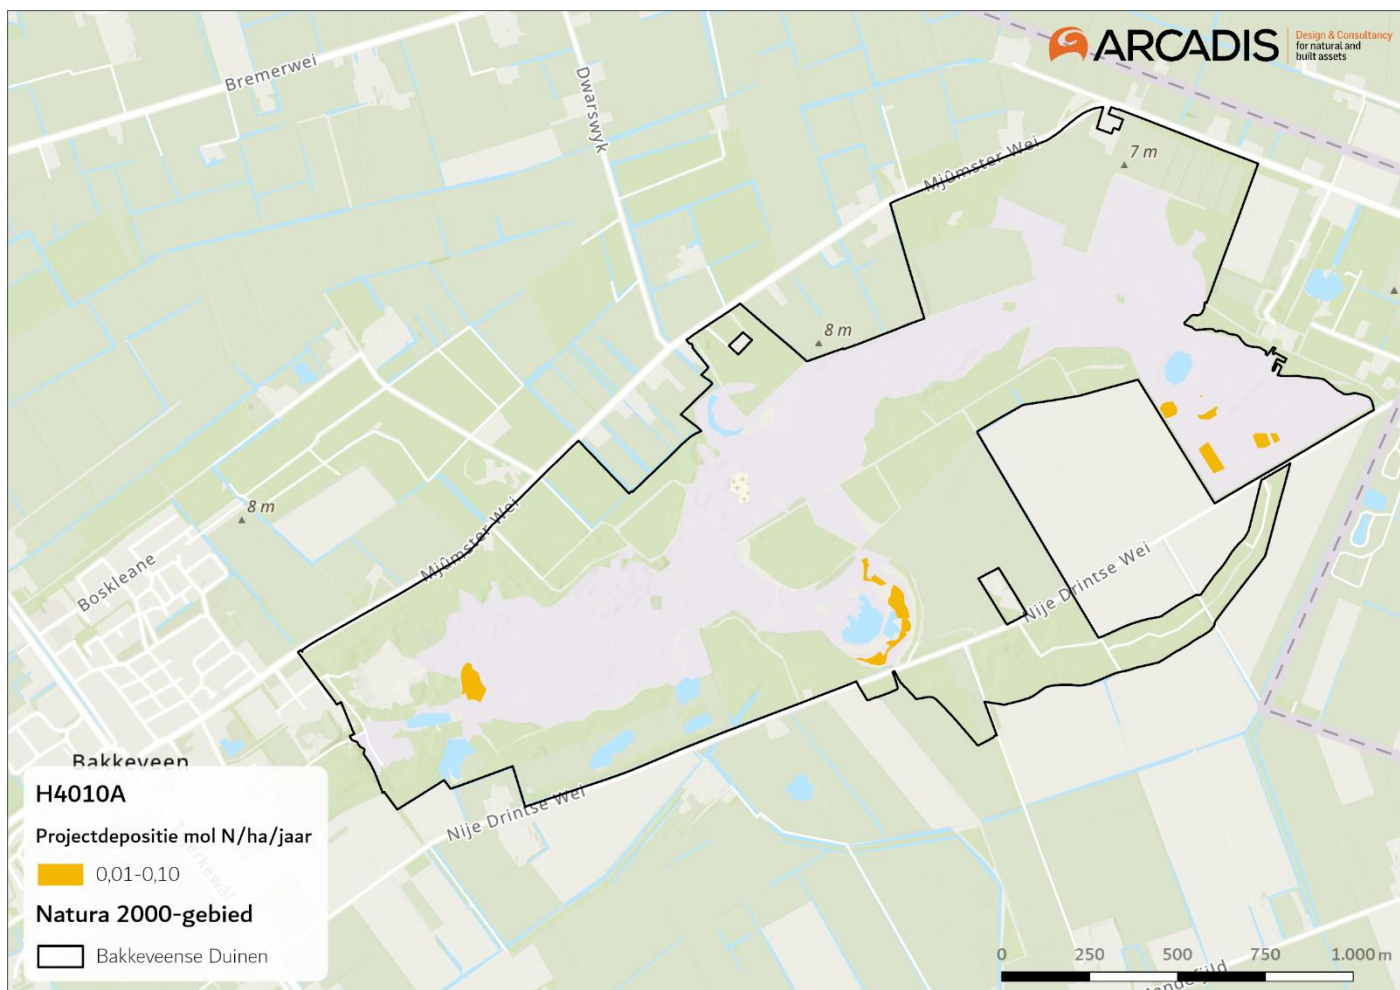
Figuur 5-11. Projecteffect in de realisatiefase op het overbelaste deel van het habitatype H4010A Vochtige heiden (hogere zandgronden) in het Natura 2000-gebied Bakkeveense Duinen.

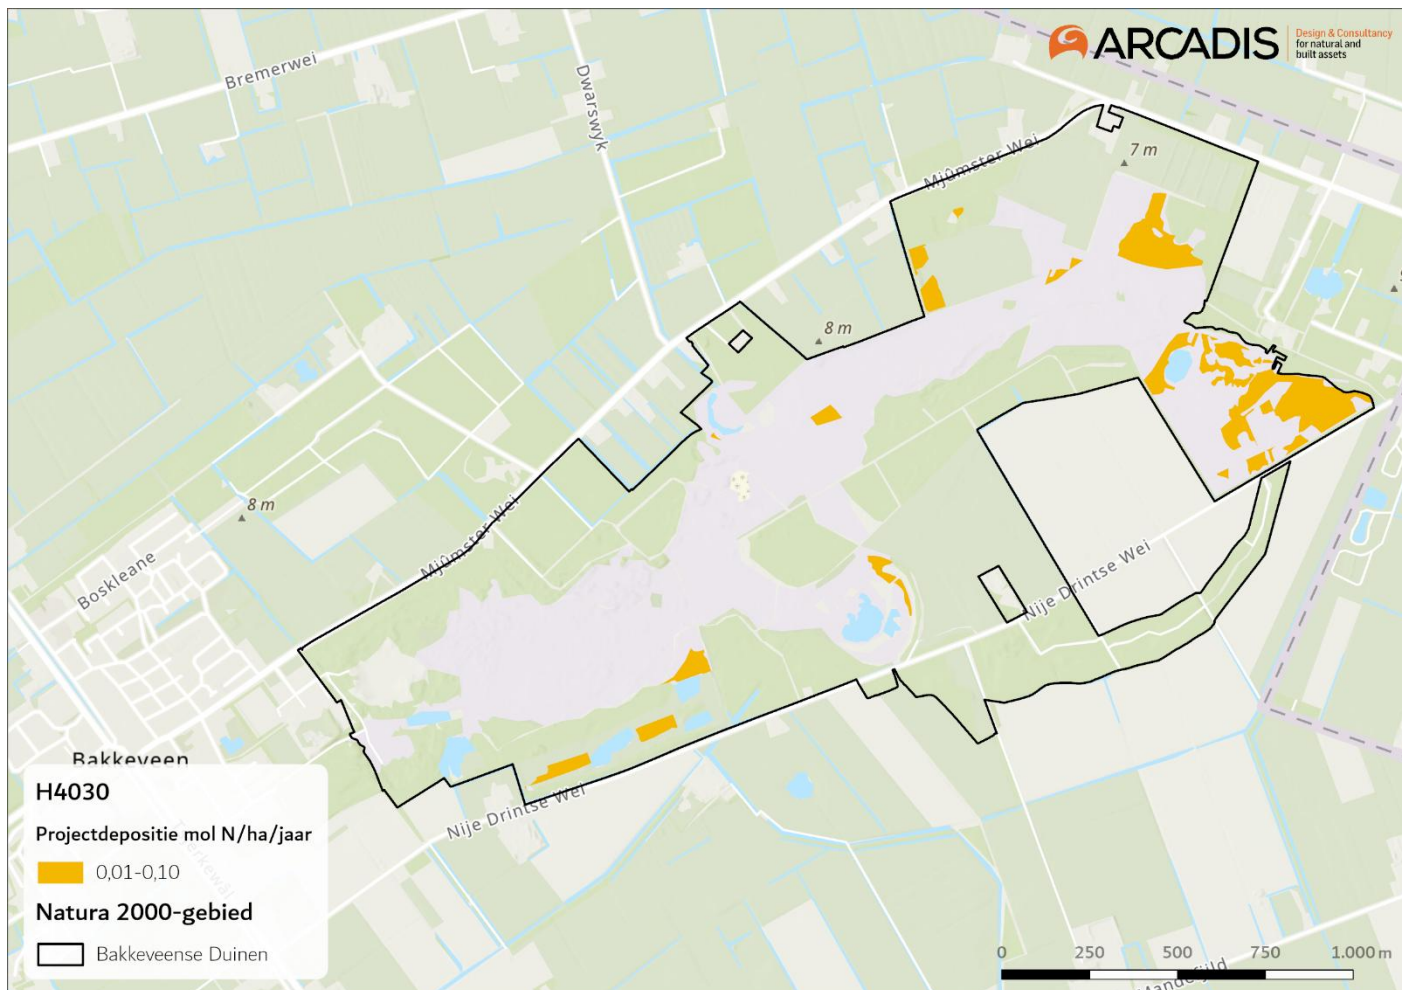
Figuur 5-12. Projecteffect in de realisatiefase op het overbelaste deel van het habitatype H4030 Droge heiden in het Natura 2000-gebied Bakkeveense Duinen.
