Stikstofbeoordeling

**Kabeltracé en Hoogspanningsstation Vierverlaten-Meerstad
TenneT B.V.**

12 november 2025 - Internal

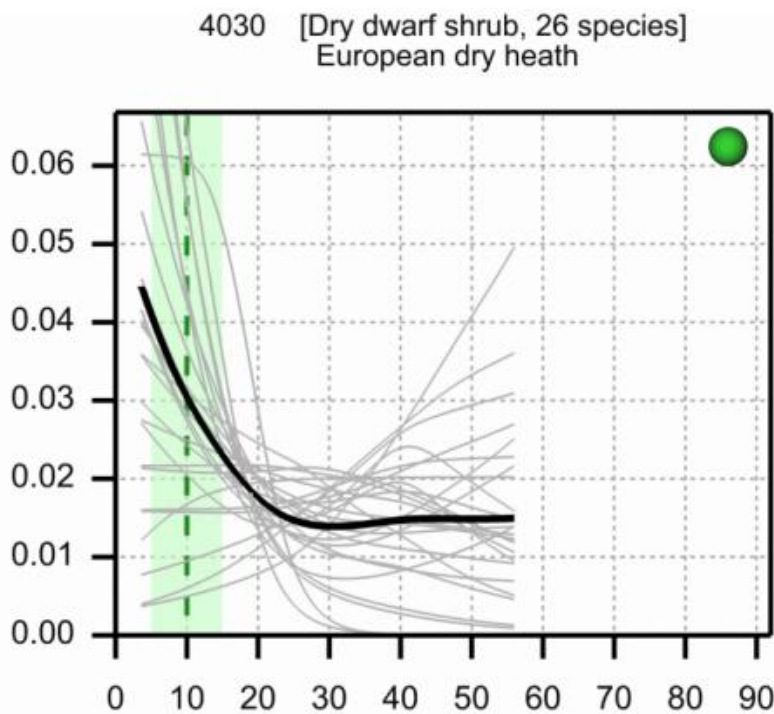
Figuur 5-13. Responsecurves van H4030 waarvoor sprake is van projectdepositie op overbelaste delen. Op de y-as staat de genormaliseerde presentie en op de x-as de ruwe stikstofdepositie in kg/ha/jr. De zwarte lijn geeft de responsecurve op basis van het middelen van de genormaliseerde responsecurves voor individuele soorten weer. De lichtgrijze lijnen geven de afzonderlijke curven van de kwalificerende soorten weer. De verticale gestippelde lijn geeft de KDW (Van Dobben et al., 2023), het groene vlak van de empirische kritische depositiewaarde (Bobbink et al, 2022). In de kop wordt tussen haken het structuurtype gegeven, welke gebaseerd is op de vegetatieopnamen die worden gebruikt om de responsecurven in te schatten (Wamelink et al., 2025).

Met de deposities in kg is in bovenstaande response curve afgelezen wat de corresponderende presentie van kenmerkende soorten voor H4030 moet zijn. In percentages is vervolgens uitgedrukt in hoeverre de presentie is afgenomen in 2025, 2025 met project en de verwachte depositie in 2030 ten opzichte van de presentie onder de KDW. De resultaten van deze berekeningen zijn opgenomen in Tabel 5-20. Deze analyse is alleen gedaan voor de habitattypen waarvoor een betrouwbare responsecurve is opgenomen in Wamelink et al. (2025). De deposities die zijn opgenomen voor 2025 en 2030 zijn afkomstig uit de AERIUS Monitor en zijn de gemiddelde van de voorkomende depositiewaarden van het habitatype.

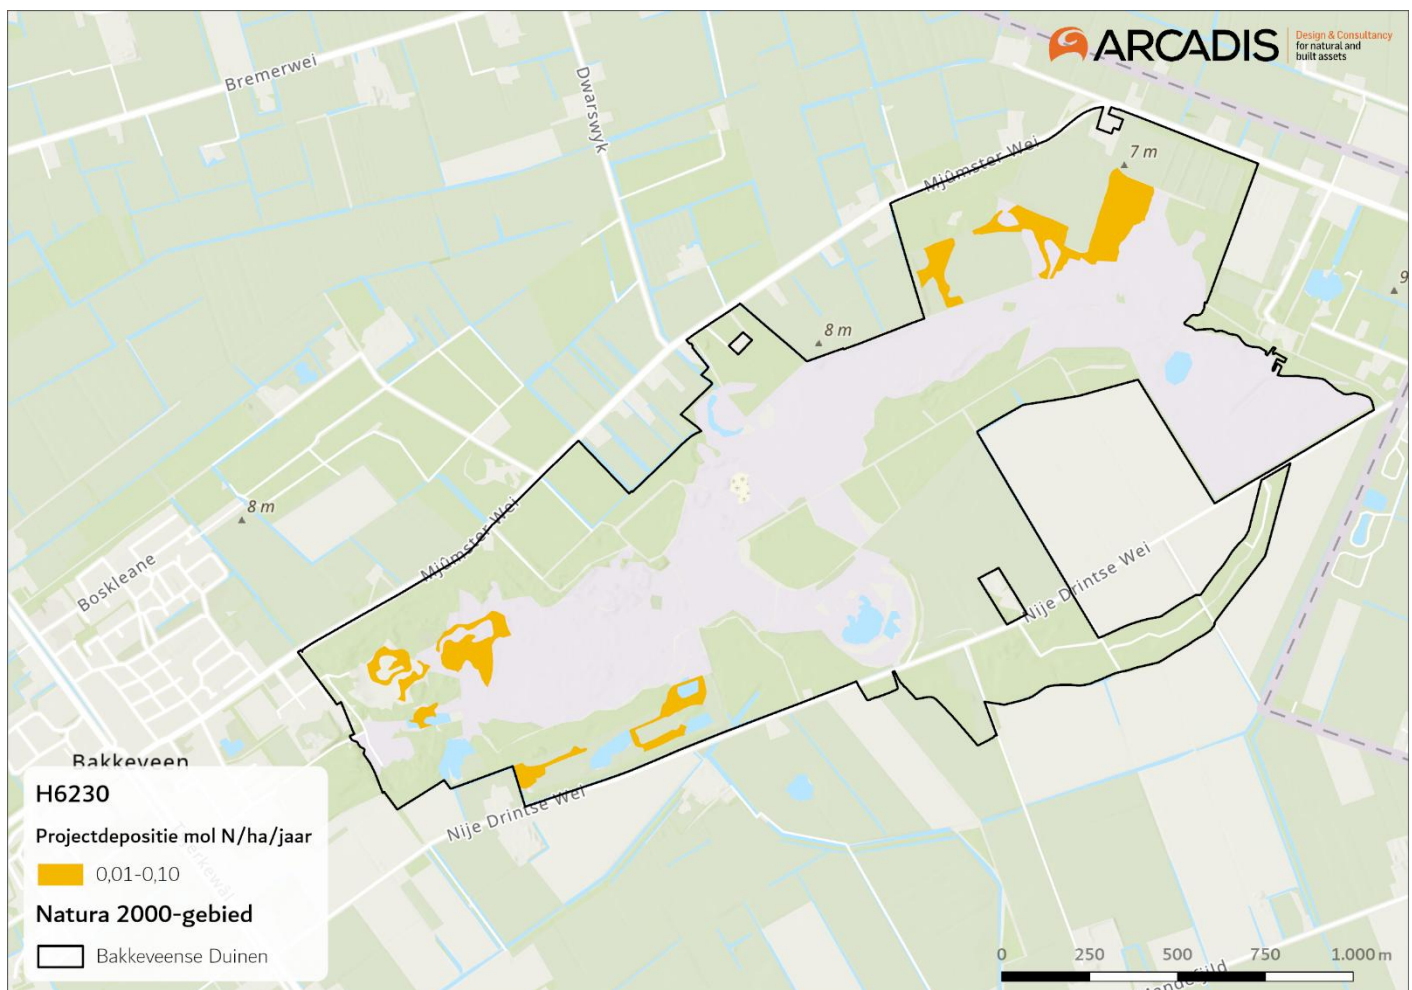
Figuur 5-14. Projecteffect in de realisatiefase op het overbelaste deel van het habitatype H6230 Heischrale graslanden in het Natura 2000-gebied Bakkeveense Duinen.

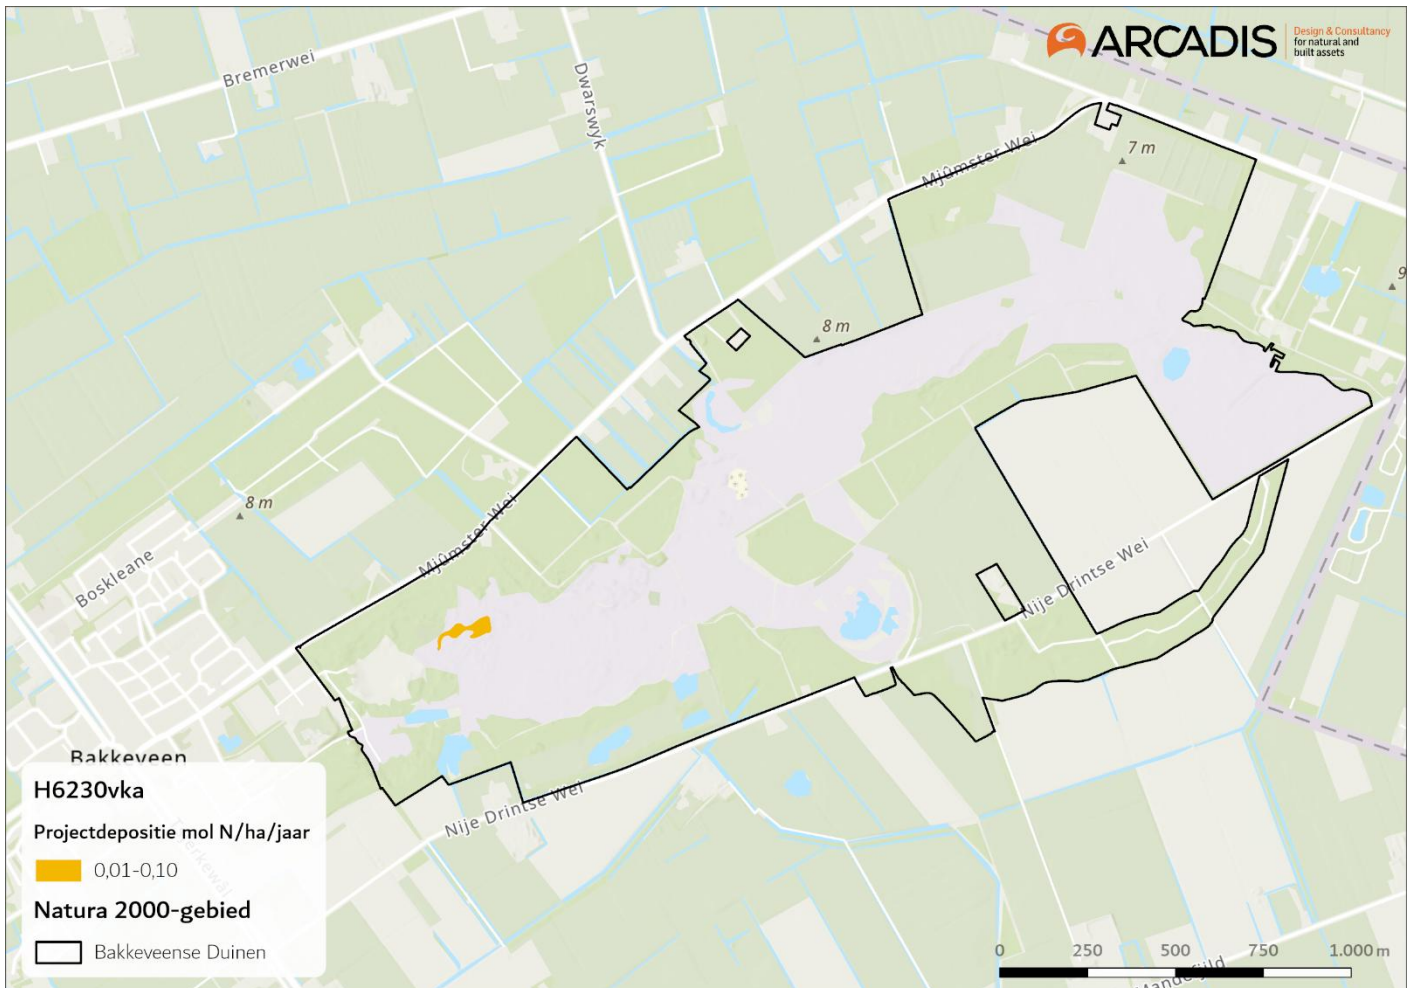
Figuur 5-15. Projecteffect in de realisatiefase op het overbelaste deel van het habitatype H6230vka Heischrale graslanden, vochtig kalkarm in het Natura 2000-gebied Bakkeveense Duinen.

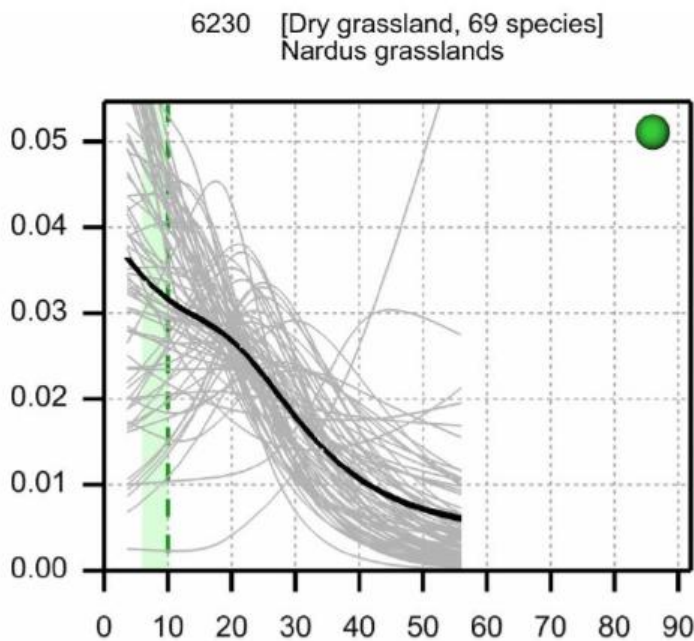
Figuur 5-16 Responsecurves van H6230 waarvoor sprake is van projectdepositie op overbelaste delen. Op de y-as staat de genormaliseerde presentie en op de x-as de ruwe stikstofdepositie in kg/ha/jr. De zwarte lijn geeft de responsecurve op basis van het middelen van de genormaliseerde responsecurves voor individuele soorten weer. De lichtgrijze lijnen geven de afzonderlijke curven van de kwalificerende soorten weer. De verticale gestippelde lijn geeft de KDW (Van Dobben et al., 2023), het groene vlak van de empirische kritische depositiewaarde (Bobbink et al., 2022). In de kop wordt tussen haken het structuurtype gegeven, welke gebaseerd is op de vegetatieopnamen die worden gebruikt om de responsecurves in te schatten (Wamelink et al., 2025).

Met de deposities in kg is in bovenstaande response curve afgelezen wat de corresponderende presentie van kenmerkende soorten voor H6230 moet zijn. In percentages is vervolgens uitgedrukt in hoeverre de presentie is afgenomen in 2025, 2025 met project en de verwachte depositie in 2030 ten opzichte van de presentie onder de KDW. De resultaten van deze berekeningen zijn opgenomen in Tabel 5-24. Deze analyse is alleen gedaan voor de habitattypen waarvoor een betrouwbare responsecurve is opgenomen in Wamelink et al. (2025). De deposities die zijn opgenomen voor 2025 en 2030 zijn afkomstig uit de AERIUS Monitor en zijn de gemiddelde van de voorkomende depositiewaarden van het habitatype.

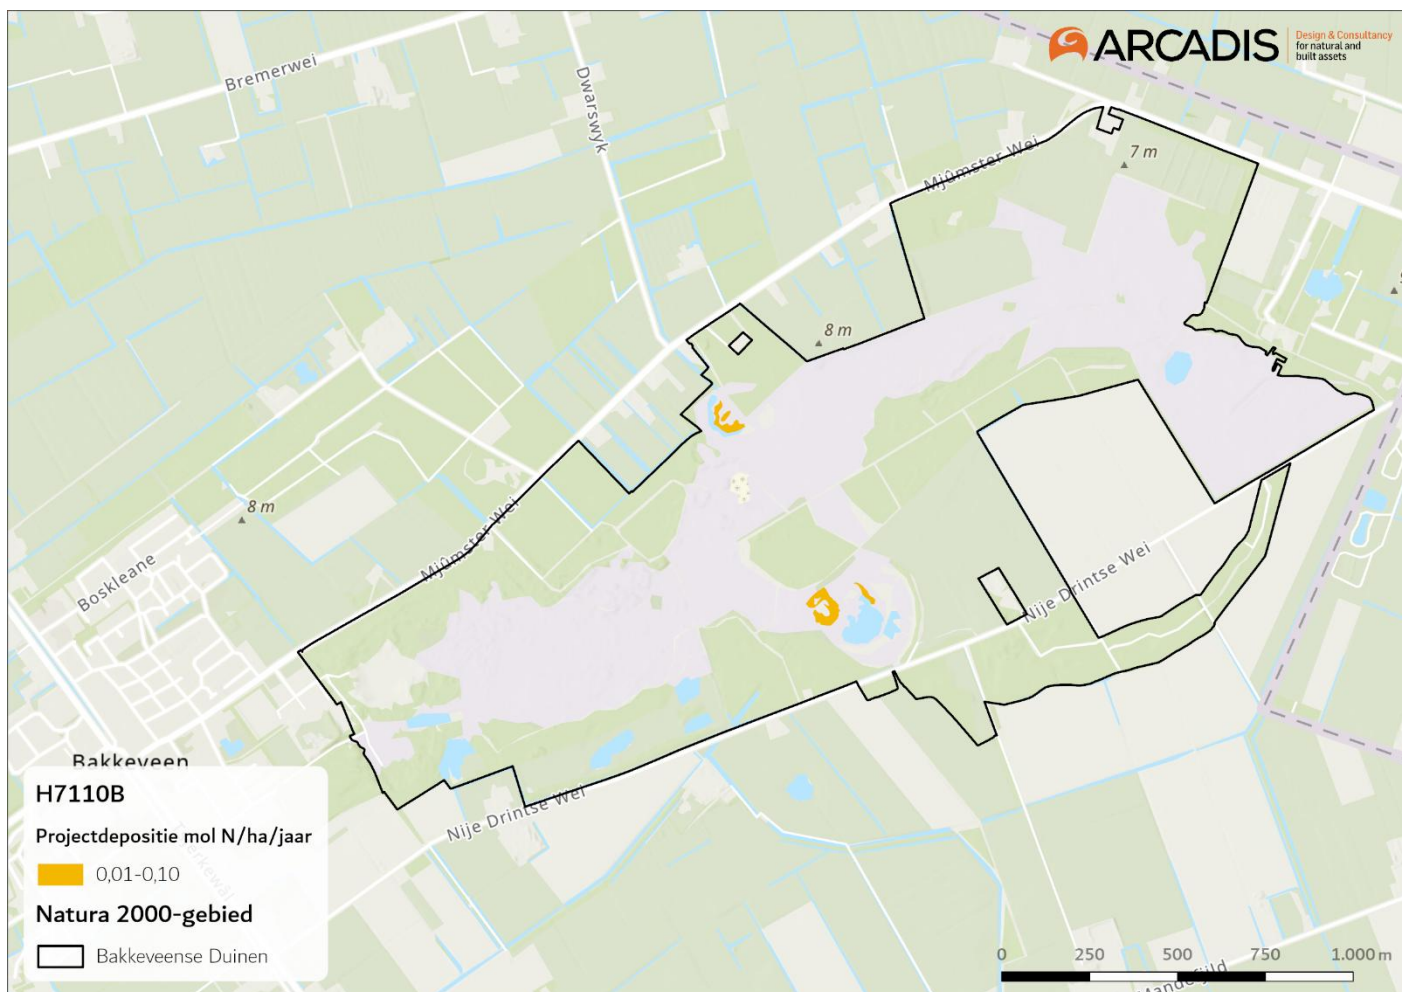
Figuur 5-17. Projecteffect in de realisatiefase op het overbelaste deel van het habitatype H7110B Actieve hoogvenen (heideveentjes) in het Natura 2000-gebied Bakkeveense Duinen.

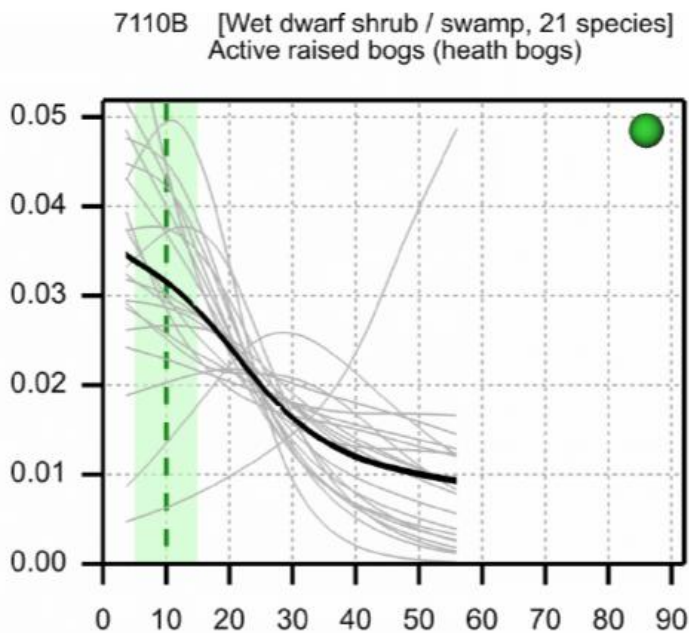
Figuur 5-18 Responsecurves van H7110B waarvoor sprake is van projectdepositie op overbelaste delen. Op de y-as staat de genormaliseerde presentie en op de x-as de ruwe stikstofdepositie in kg/ha/jr. De zwarte lijn geeft de responsecurve op basis van het middelen van de genormaliseerde responsecurves voor individuele soorten weer. De lichtgrijze lijnen geven de afzonderlijke curven van de kwalificerende soorten weer. De verticale gestippelde lijn geeft de KDW (Van Dobben et al., 2023), het groene vlak van de empirische kritische depositiewaarde (Bobbink et al, 2022). In de kop wordt tussen haken het structuurtype gegeven, welke gebaseerd is op de vegetatieopnamen die worden gebruikt om de responsecurven in te schatten (Wamelink et al., 2025).

Met de deposities in kg is in bovenstaande response curve afgelezen wat de corresponderende presentie van kenmerkende soorten voor H7110B moet zijn. In percentages is vervolgens uitgedrukt in hoeverre de presentie is afgenomen in 2025, 2025 met project en de verwachte depositie in 2030 ten opzichte van de presentie onder de KDW. De resultaten van deze berekeningen zijn opgenomen in Tabel 5-27. Deze analyse is alleen gedaan voor de habitattypen waarvoor een betrouwbare responsecurve is opgenomen in Wamelink et al. (2025). De deposities die zijn opgenomen voor 2025 en 2030 zijn afkomstig uit de AERIUS Monitor en zijn de gemiddelde van de voorkomende depositiewaarden van het habitatype.

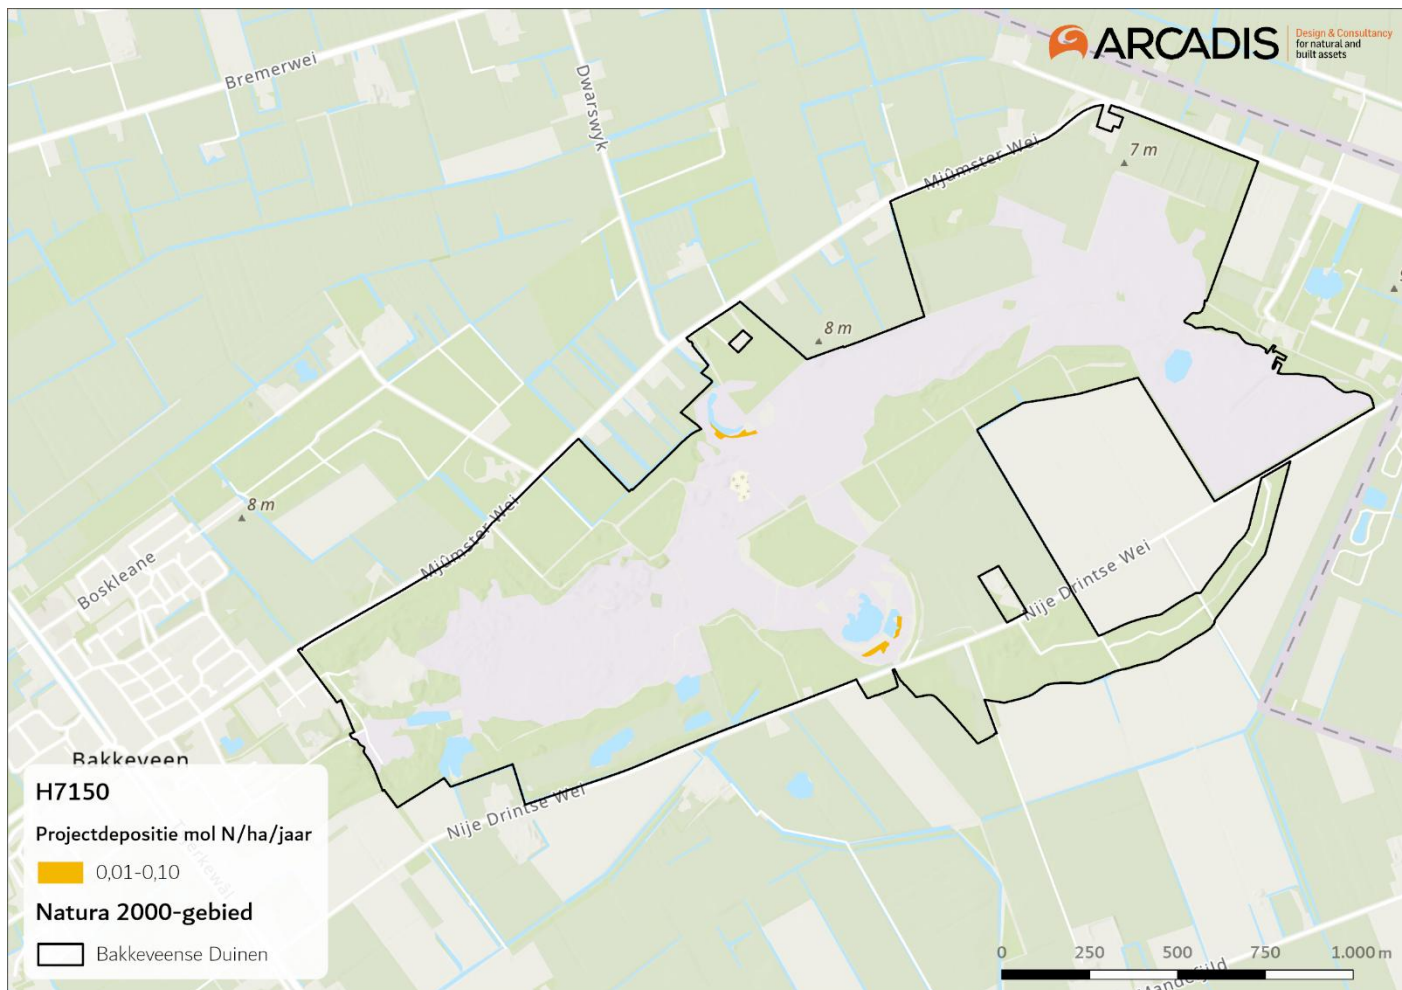
Figuur 5-19. Projecteffect in de realisatiefase op het overbelaste deel van het habitatype H7150 Pioniervegetaties met snavelbiezen in het Natura 2000-gebied Bakkeveense Duinen.

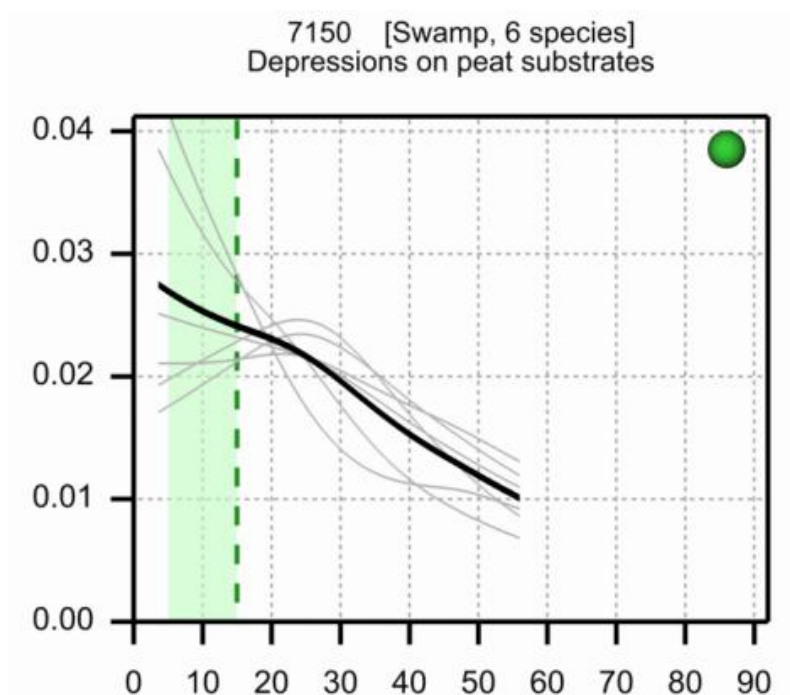
Figuur 5-20. Responsecurves van H7150 waarvoor sprake is van projectdepositie op overbelaste delen. Op de y-as staat de genormaliseerde presentie en op de x-as de ruwe stikstofdepositie in kg/ha/jr. De zwarte lijn geeft de responsecurve op basis van het middelen van de genormaliseerde responsecurves voor individuele soorten weer. De lichtgrijze lijnen geven de afzonderlijke curven van de kwalificerende soorten weer. De verticale gestippelde lijn geeft de KDW (Van Dobben et al., 2023), het groene vlak van de empirische kritische depositiewaarde (Bobbink et al, 2022). In de kop wordt tussen haken het structuurtype gegeven, welke gebaseerd is op de vegetatieopnamen die worden gebruikt om de responsecurven in te schatten (Wamelink et al., 2025).

Met de deposities in kg is in bovenstaande response curve afgelezen wat de corresponderende presentie van kenmerkende soorten voor H7150 moet zijn. In percentages is vervolgens uitgedrukt in hoeverre de presentie is afgenomen in 2025, 2025 met project en de verwachte depositie in 2030 ten opzichte van de presentie onder de KDW. De resultaten van deze berekeningen zijn opgenomen in Tabel 5-30. Deze analyse is alleen gedaan voor de habitattypen waarvoor een betrouwbare responsecurve is opgenomen in Wamelink et al. (2025). De deposities die zijn opgenomen voor 2025 en 2030 zijn afkomstig uit de AERIUS Monitor en zijn de gemiddelde van de voorkomende depositiewaarden van het habitatype.

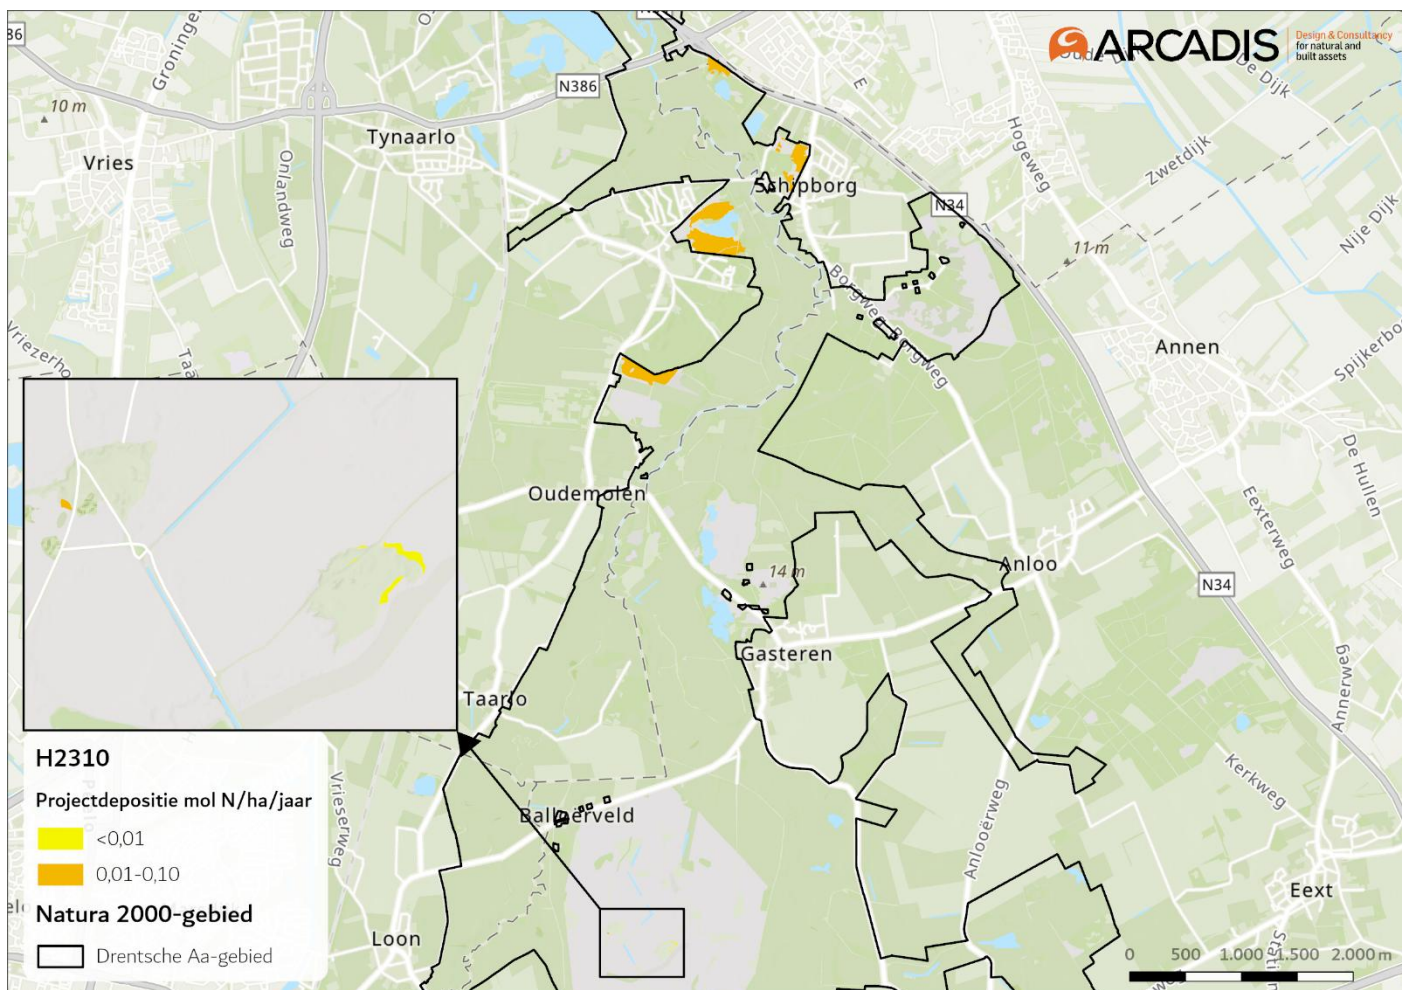
Figuur 5-21. Projecteffect in de realisatiefase op het overbelaste deel van het habitatype H2310 Stuifzandheiden met struikhei in het Natura 2000-gebied Drentsche Aa.

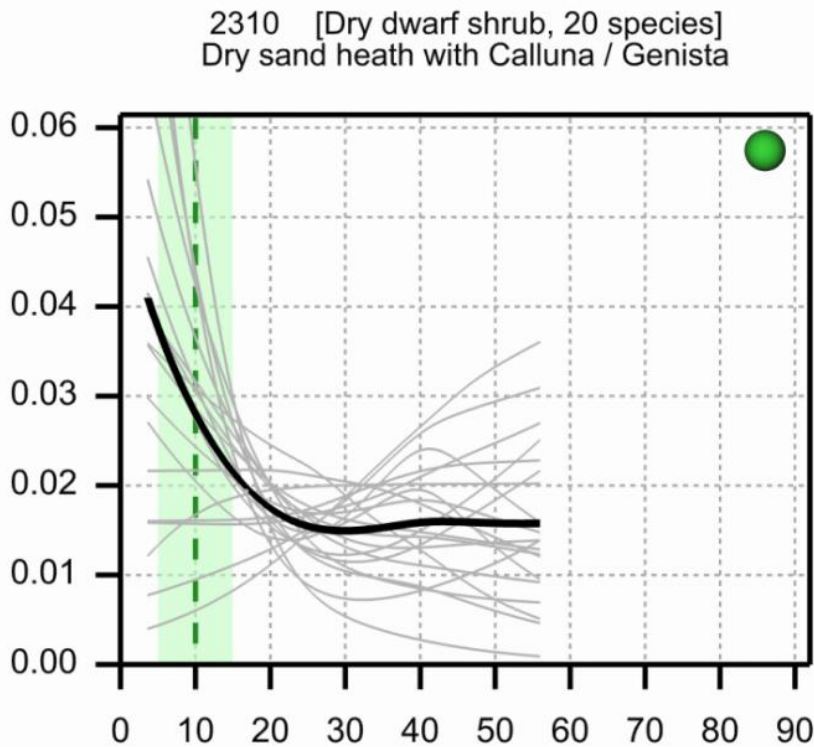
Figuur 5-22 Responsecurves van H2310 waarvoor sprake is van projectdepositie op overbelaste delen. Op de y-as staat de genormaliseerde presentie en op de x-as de ruwe stikstofdepositie in kg/ha/jr. De zwarte lijn geeft de responsecurve op basis van het middelen van de genormaliseerde responsecurves voor individuele soorten weer. De lichtgrijze lijnen geven de afzonderlijke curven van de kwalificerende soorten weer. De verticale gestippelde lijn geeft de KDW (Van Dobben et al., 2023), het groene vlak van de empirische kritische depositiewaarde (Bobbink et al, 2022). In de kop wordt tussen haken het structuurtype gegeven, welke gebaseerd is op de vegetatieopnamen die worden gebruikt om de responsecurves in te schatten (Wamelink et al., 2025).

Met de deposities in kg is in bovenstaande response curve afgelezen wat de corresponderende presentie van kenmerkende soorten voor H2310 moet zijn. In percentages is vervolgens uitgedrukt in hoeverre de presentie is afgenomen in 2025, 2025 met project en de verwachte depositie in 2030 ten opzichte van de presentie onder de KDW. De resultaten van deze berekeningen zijn opgenomen Tabel 5-33. Deze analyse is alleen gedaan voor de habitattypen waarvoor een betrouwbare responsecurve is opgenomen in Wamelink et al. (2025). De deposities die zijn opgenomen voor 2025 en 2030 zijn afkomstig uit de AERIUS Monitor en zijn de gemiddelden van de voorkomende depositiewaarden van het habitatype.

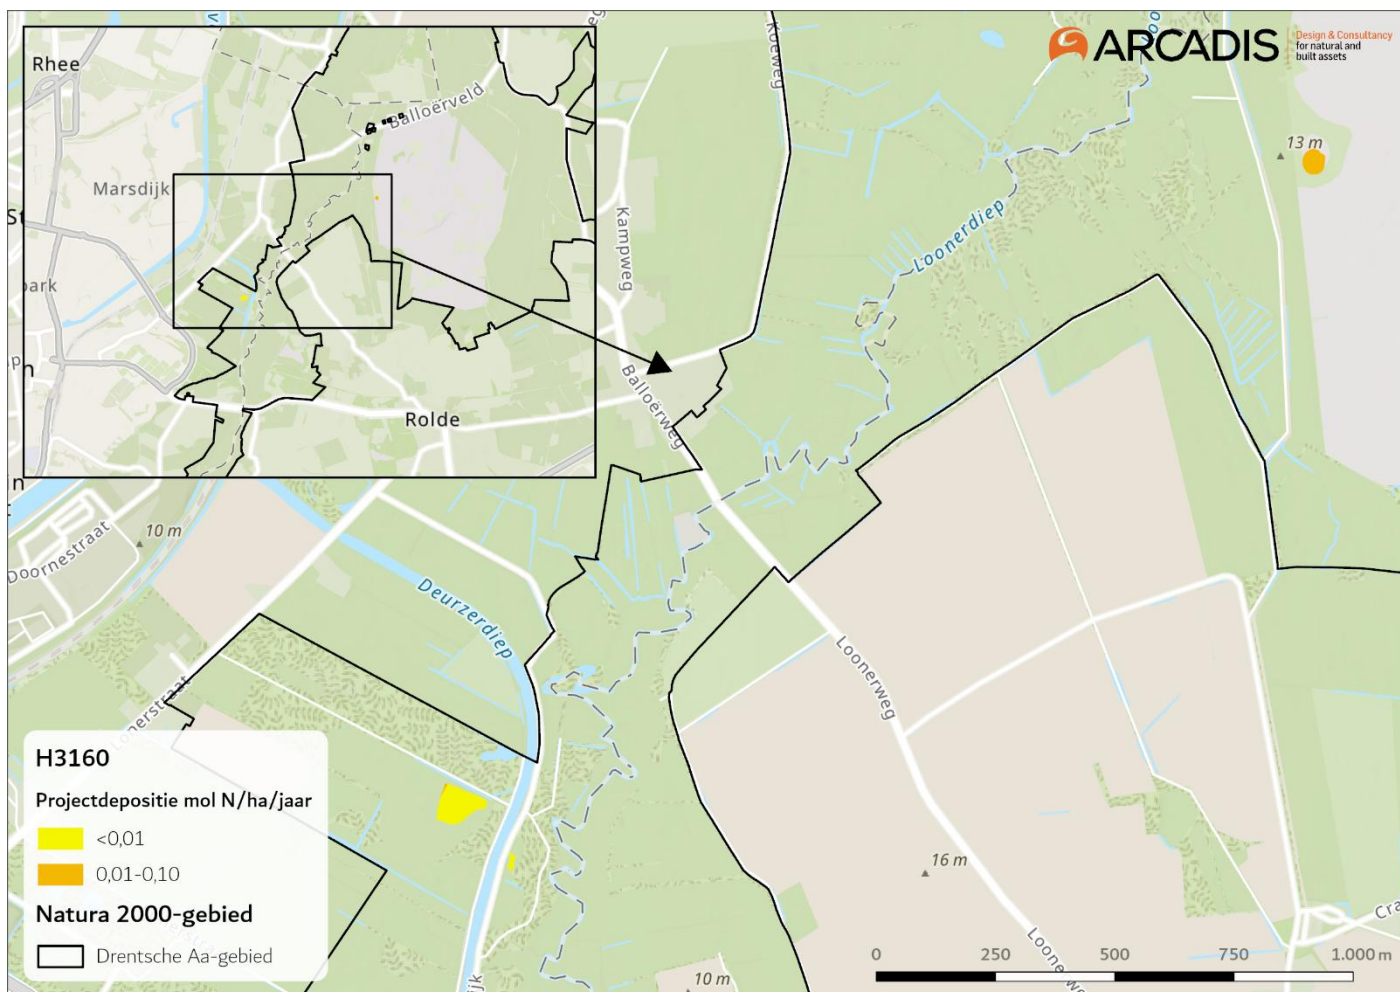
Figuur 5-23. Projecteffect in de realisatiefase op het overbelaste deel van het habitatype H3160 Zure vennen in het Natura 2000-gebied Drentsche Aa.

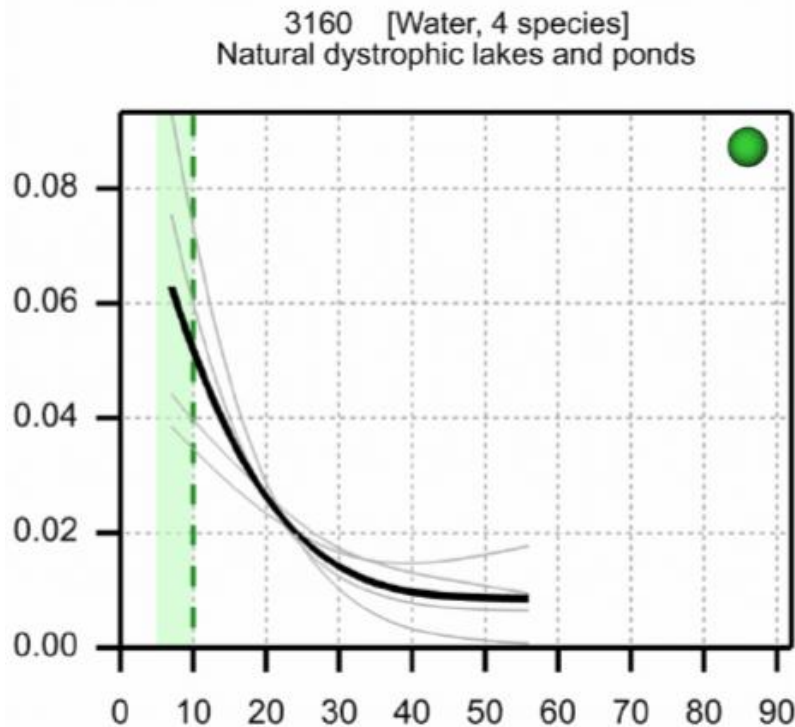
Figuur 5-24. Responsecurves van H3160 waarvoor sprake is van projectdepositie op overbelaste delen. Op de y-as staat de genormaliseerde presentie en op de x-as de ruwe stikstofdepositie in kg/ha/jr. De zwarte lijn geeft de responsecurve op basis van het middelen van de genormaliseerde responsecurves voor individuele soorten weer. De lichtgrijze lijnen geven de afzonderlijke curven van de kwalificerende soorten weer. De verticale gestippelde lijn geeft de KDW (Van Dobben et al., 2023), het groene vlak van de empirische kritische depositiewaarde (Bobbink et al, 2022; Wamelink et al., 2025).

Voor de habitattypen is in beeld gebracht wat de relatie is tussen de hoeveelheid stikstofdepositie en het voorkomen van kenmerkende vegetatietypen. Dit is gedaan doormiddel van response curves (Wamelink et al., 2021;2025). De response curves geven de genormaliseerde presentie van kwalificerende soorten van habitatype ten opzichte van de stikstofdepositie, zie Figuur 5-24.

Met de deposities in kg is in bovenstaande response curve afgelezen wat de corresponderende presentie van kenmerkende soorten voor H3160 moet zijn. In percentages is vervolgens uitgedrukt in hoeverre de presentie is afgenomen in 2025, 2025 met project en de verwachte depositie in 2030 ten opzichte van de presentie onder de KDW. De resultaten van deze berekeningen zijn opgenomen in Tabel 5-36. Deze analyse is alleen gedaan voor de habitattypen waarvoor een betrouwbare responsecurve is opgenomen in Wamelink et al. (2025). De deposities die zijn opgenomen voor 2025 en 2030 zijn afkomstig uit de AERIUS Monitor en zijn de gemiddelden van de voorkomende depositiewaarden van het habitatype.

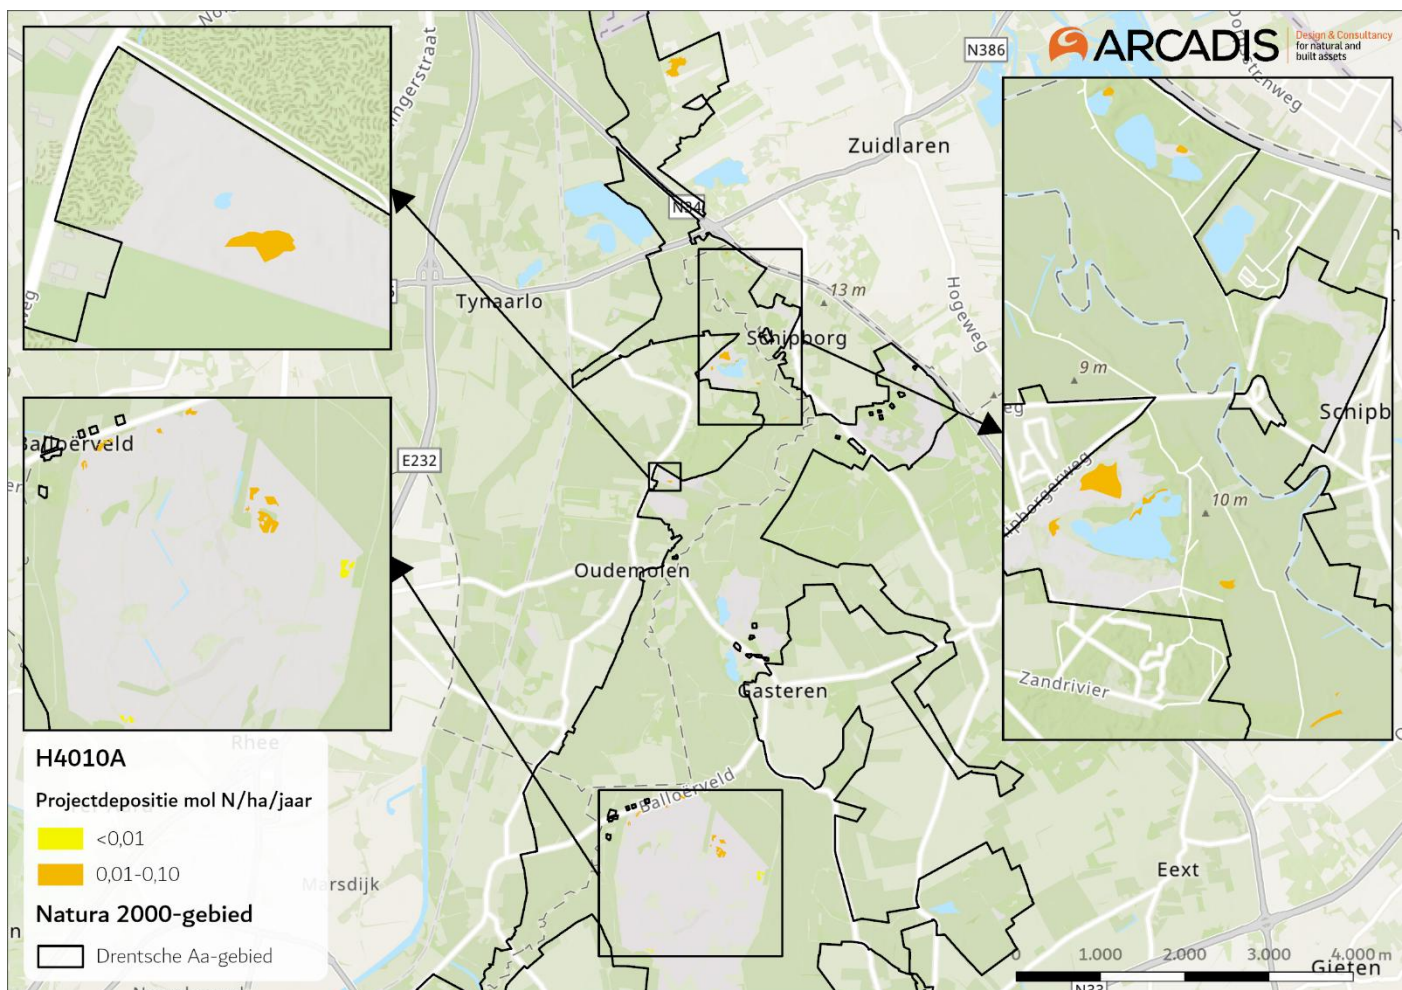
Figuur 5-25. Projecteffect in de realisatiefase op het overbelaste deel van het habitatype H4010A Vochtige heiden (hogere zandgronden) in het Natura 2000-gebied Drentsche Aa.

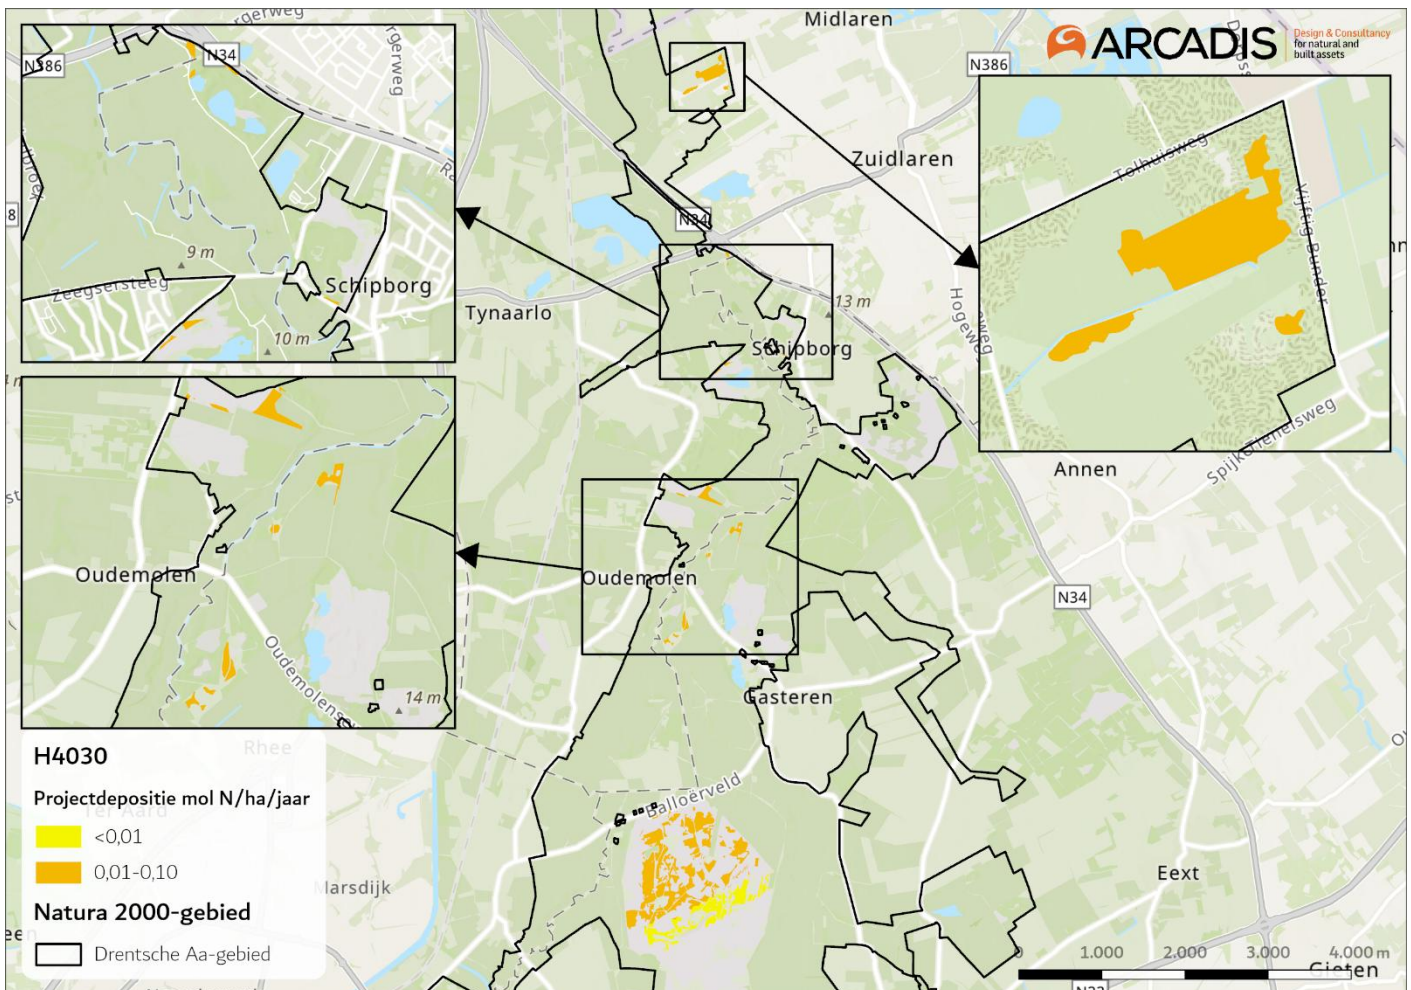
Figuur 5-26. Projecteffect in de realisatiefase op het overbelaste deel van het habitatype H4030 Droge heiden in het Natura 2000-gebied Drentsche Aa.

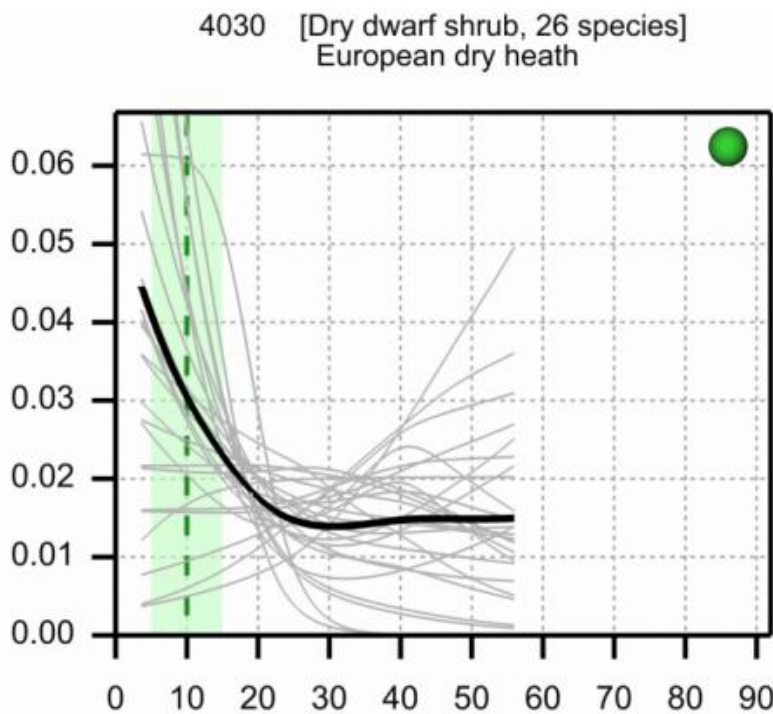
Figuur 5-27. Responsecurves van H4030 waarvoor sprake is van projectdepositie op overbelaste delen. Op de y-as staat de genormaliseerde presentie en op de x-as de ruwe stikstofdepositie in kg/ha/jr. De zwarte lijn geeft de responsecurve op basis van het middelen van de genormaliseerde responsecurves voor individuele soorten weer. De lichtgrijze lijnen geven de afzonderlijke curven van de kwalificerende soorten weer. De verticale gestippelde lijn geeft de KDW (Van Dobben et al., 2023), het groene vlak van de empirische kritische depositiewaarde (Bobbink et al, 2022; Wamelink et al., 2025).

Voor de habitattypen is in beeld gebracht wat de relatie is tussen de hoeveelheid stikstofdepositie en het voorkomen van kenmerkende vegetatietypen. Dit is gedaan doormiddel van response curves (Wamelink et al., 2021;2025). De response curves geven de genormaliseerde presentie van kwalificerende soorten van habitatype ten opzichte van de stikstofdepositie, zie Figuur 5-27.

Met de deposities in kg is in bovenstaande response curve afgelezen wat de corresponderende presentie van kenmerkende soorten voor H4030 moet zijn. In percentages is vervolgens uitgedrukt in hoeverre de presentie is afgenomen in 2025, 2025 met project en de verwachte depositie in 2030 ten opzichte van de presentie onder de KDW. De resultaten van deze berekeningen zijn opgenomen in Tabel 5-41. Deze analyse is alleen gedaan voor de habitattypen waarvoor een betrouwbare responsecurve is opgenomen in Wamelink et al. (2025). De deposities die zijn opgenomen voor 2025 en 2030 zijn afkomstig uit de AERIUS Monitor en zijn de gemiddelden van de voorkomende depositiewaarden van het habitatype.

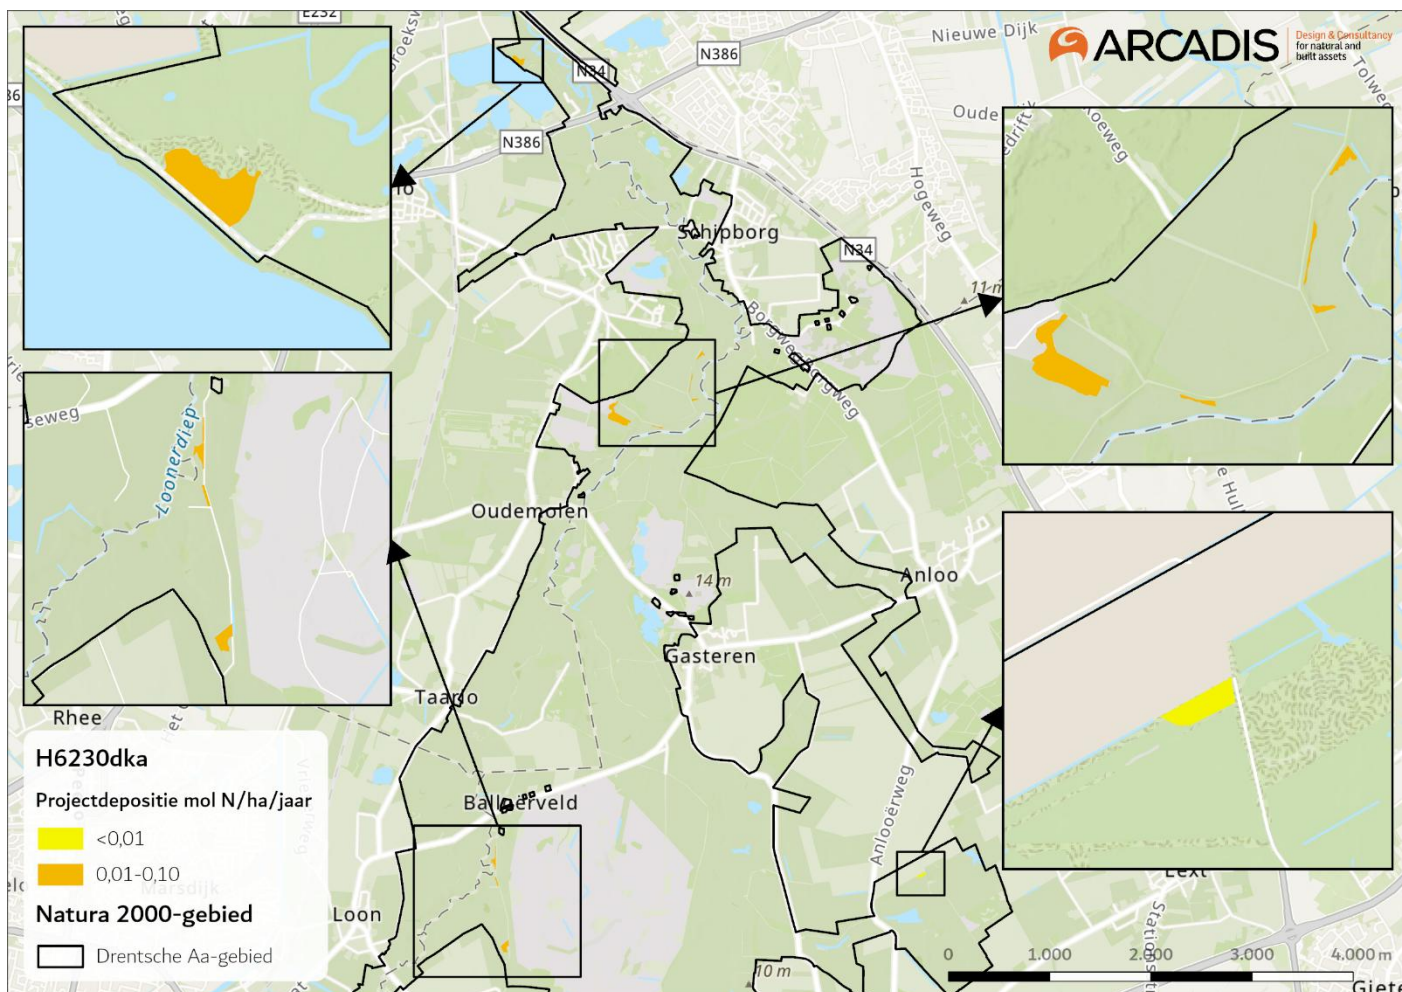
Figuur 5-28. Projecteffect in de realisatiefase op het overbelaste deel van het habitatype H6230dka Heischrale graslanden, droog kalkarm in het Natura 2000-gebied Drentsche Aa.

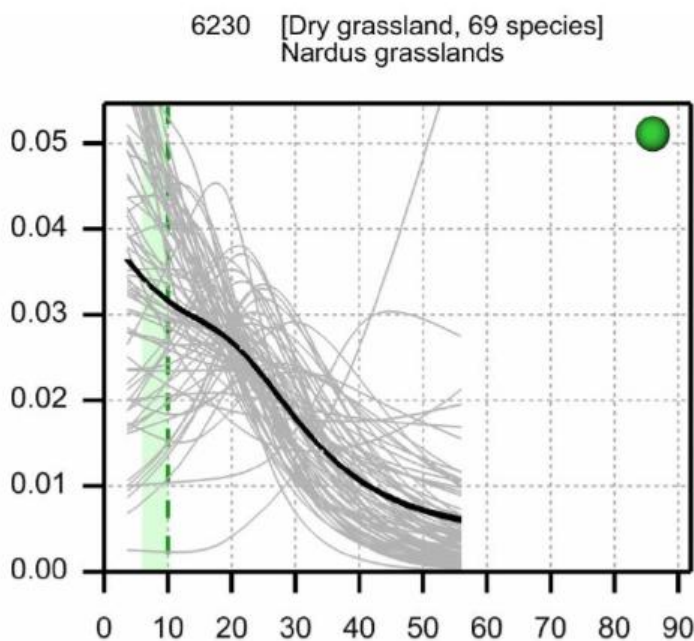
Figuur 5-29. Responsecurves van H6230dka waarvoor sprake is van projectdepositie op overbelaste delen. Op de y-as staat de genormaliseerde presentie en op de x-as de ruwe stikstofdepositie in kg/ha/jr. De zwarte lijn geeft de responsecurve op basis van het middelen van de genormaliseerde responsecurves voor individuele soorten weer. De lichtgrijze lijnen geven de afzonderlijke curven van de kwalificerende soorten weer. De verticale gestippelde lijn geeft de KDW (Van Dobben et al., 2023), het groene vlak van de empirische kritische depositiewaarde (Bobbink et al, 2022; Wamelink et al., 2025).

Voor de habitattypen is in beeld gebracht wat de relatie is tussen de hoeveelheid stikstofdepositie en het voorkomen van kenmerkende vegetatietypen. Dit is gedaan doormiddel van response curves (Wamelink et al., 2021;2025). De response curves geven de genormaliseerde presentie van kwalificerende soorten van habitattype ten opzichte van de stikstofdepositie, zie Figuur 5-29.

Met de deposities in kg is in bovenstaande response curve afgelezen wat de corresponderende presentie van kenmerkende soorten voor H6230dka moet zijn. In percentages is vervolgens uitgedrukt in hoeverre de presentie is afgenomen in 2025, 2025 met project en de verwachte depositie in 2030 ten opzichte van de presentie onder de KDW. De resultaten van deze berekeningen zijn opgenomen in Tabel 5-44. Deze analyse is alleen gedaan voor de habitattypen waarvoor een betrouwbare responsecurve is opgenomen in Wamelink et al. (2025). De deposities die zijn opgenomen voor 2025 en 2030 zijn afkomstig uit de AERIUS Monitor en zijn de gemiddelden van de voorkomende depositiewaarden van het habitattype.

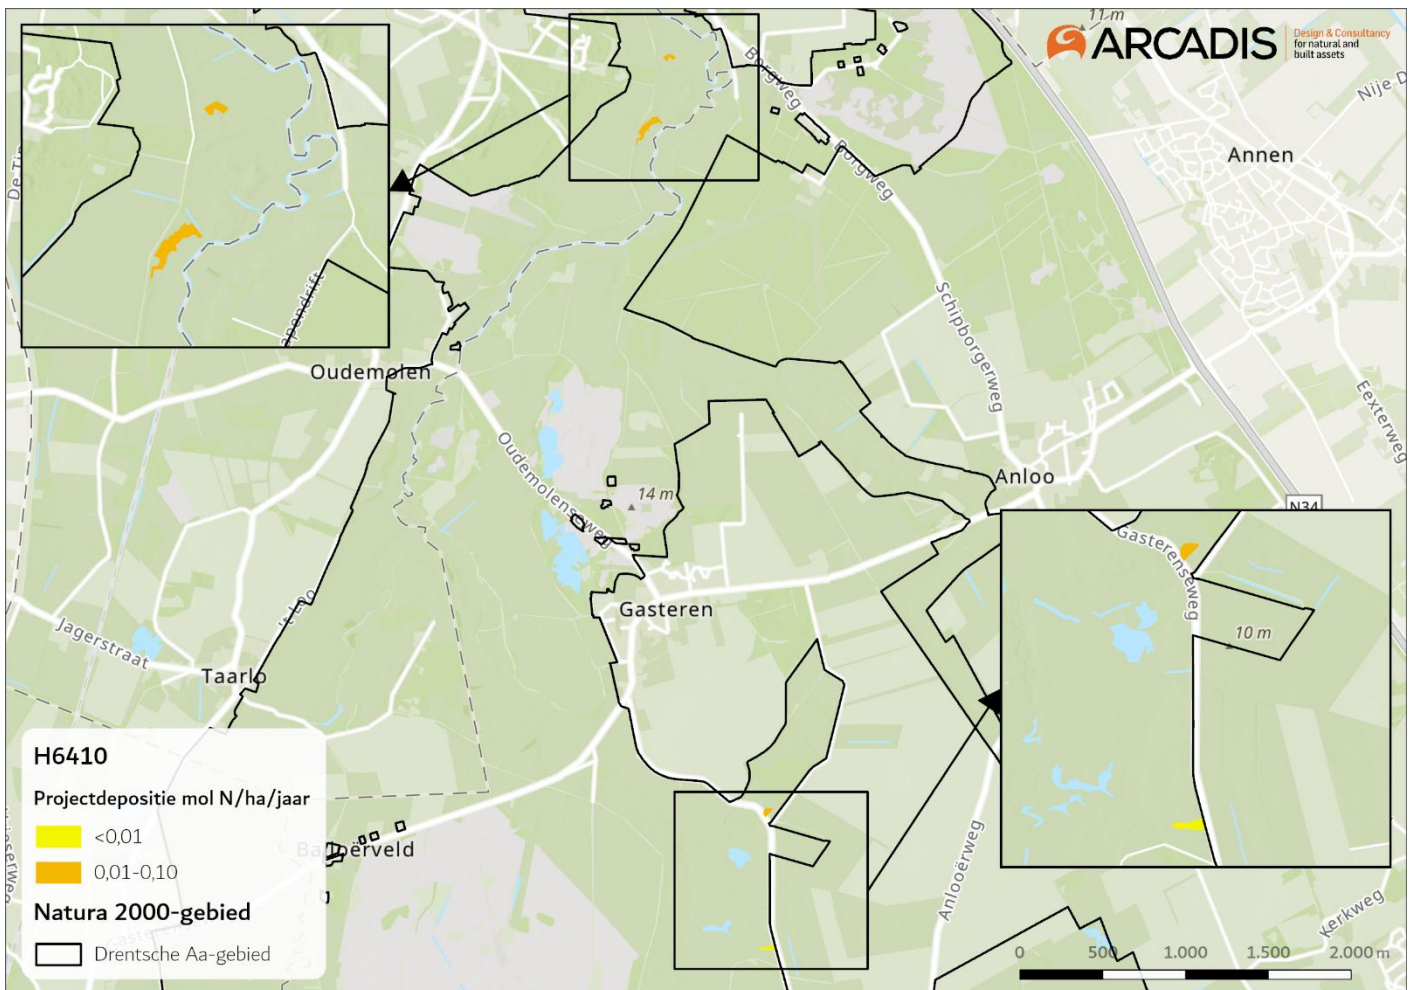
Figuur 5-30. Projecteffect in de realisatiefase op het overbelaste deel van het habitatype H6410 Blauwgraslanden in het Natura 2000-gebied Drentsche Aa.
