Stikstofbeoordeling

**Kabeltracé en Hoogspanningsstation Vierverlaten-Meerstad
TenneT B.V.**

12 november 2025 - Internal

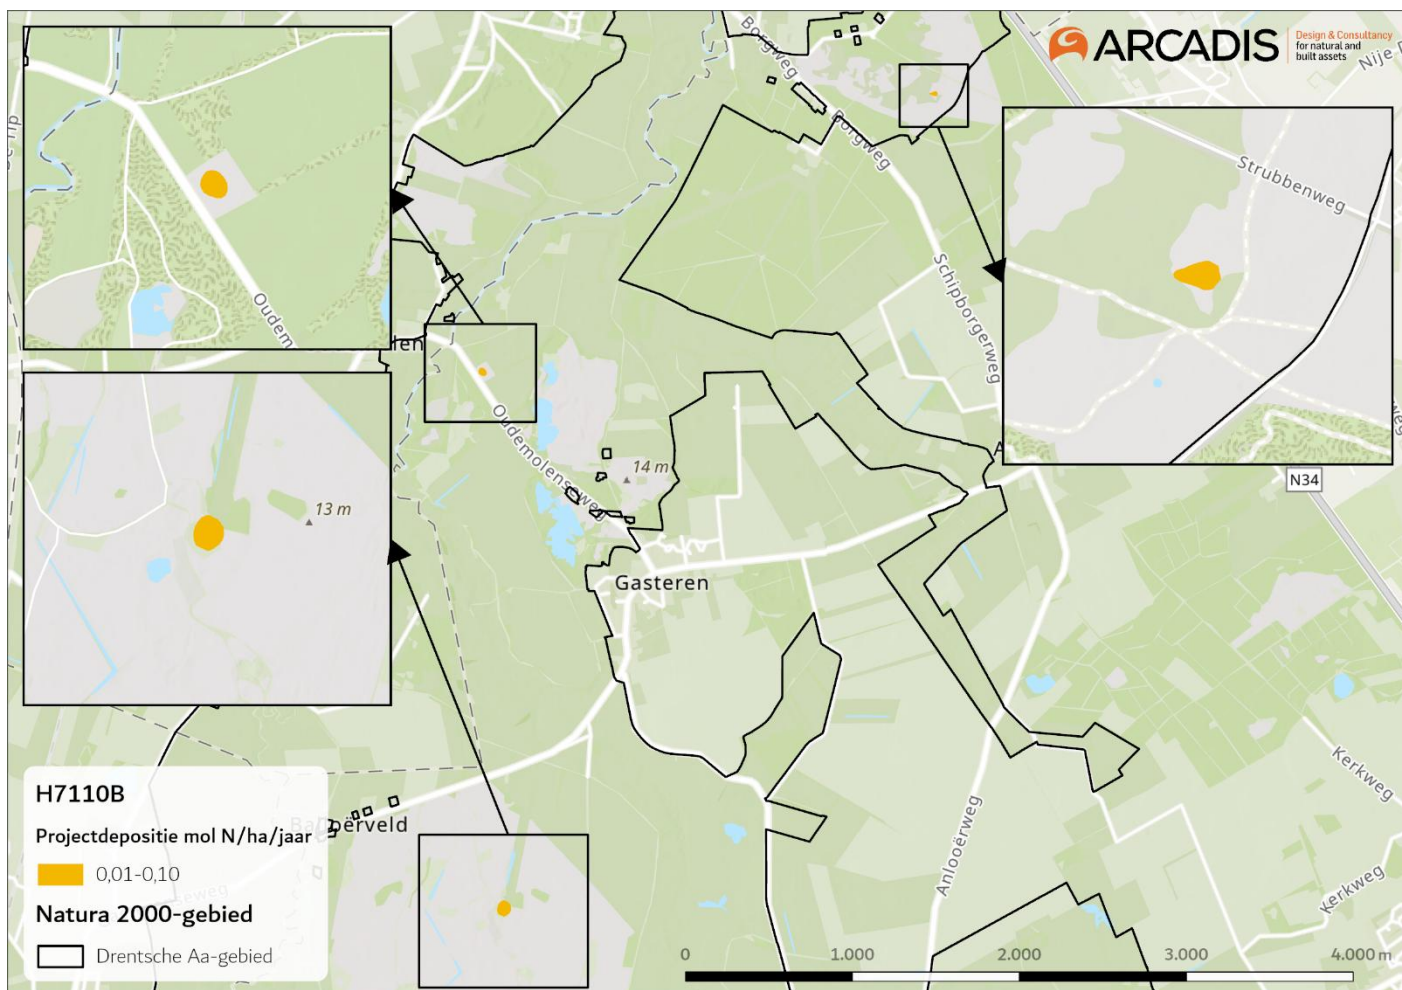
Figuur 5-31. Projecteffect in de realisatiefase op het overbelaste deel van het habitatype H7110B Actieve hoogvenen (heideveentjes) in het Natura 2000-gebied Drentsche Aa.

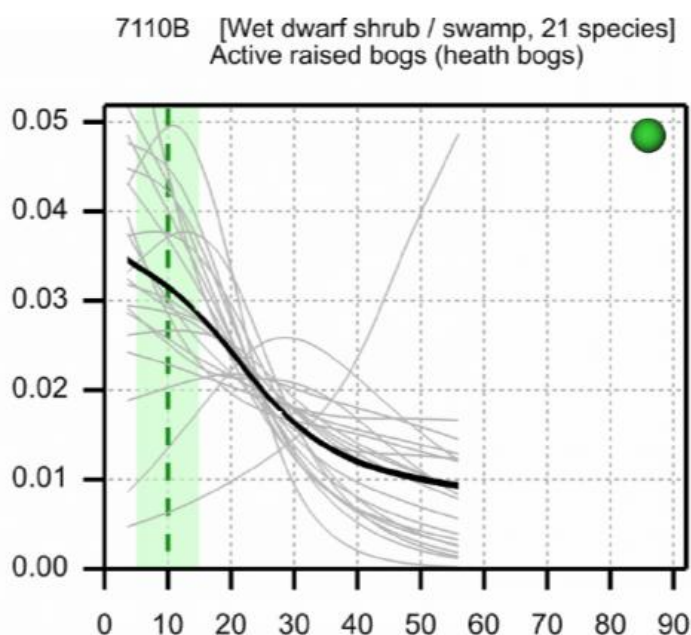
Figuur 5-32 Responsecurves van H7110B waarvoor sprake is van projectdepositie op overbelaste delen. Op de y-as staat de genormaliseerde presentie en op de x-as de ruwe stikstofdepositie in kg/ha/jr. De zwarte lijn geeft de responsecurve op basis van het middelen van de genormaliseerde responsecurves voor individuele soorten weer. De lichtgrijze lijnen geven de afzonderlijke curven van de kwalificerende soorten weer. De verticale gestippelde lijn geeft de KDW (Van Dobben et al., 2023), het groene vlak van de empirische kritische depositiewaarde (Bobbink et al, 2022). In de kop wordt tussen haken het structuurtype gegeven, welke gebaseerd is op de vegetatieopnamen die worden gebruikt om de responsecurven in te schatten (Wamelink et al., 2025).

Voor de habitattypen is in beeld gebracht wat de relatie is tussen de hoeveelheid stikstofdepositie en het voorkomen van kenmerkende vegetatietypen. Dit is gedaan doormiddel van response curves (Wamelink et al., 2021;2025). De response curves geven de genormaliseerde presentie van kwalificerende soorten van habitatype ten opzichte van de stikstofdepositie, zie Figuur 5-32.

Met de deposities in kg is in bovenstaande response curve afgelezen wat de corresponderende presentie van kenmerkende soorten voor H7110B moet zijn. In percentages is vervolgens uitgedrukt in hoeverre de presentie is afgenomen in 2025, 2025 met project en de verwachte depositie in 2030 ten opzichte van de presentie onder de KDW. De resultaten van deze berekeningen zijn opgenomen in Tabel 5-49. Deze analyse is alleen gedaan voor de habitattypen waarvoor een betrouwbare responsecurve is opgenomen in Wamelink et al. (2025). De deposities die zijn opgenomen voor 2025 en 2030 zijn afkomstig uit de AERIUS Monitor en zijn de gemiddelden van de voorkomende depositiewaarden van het habitatype.

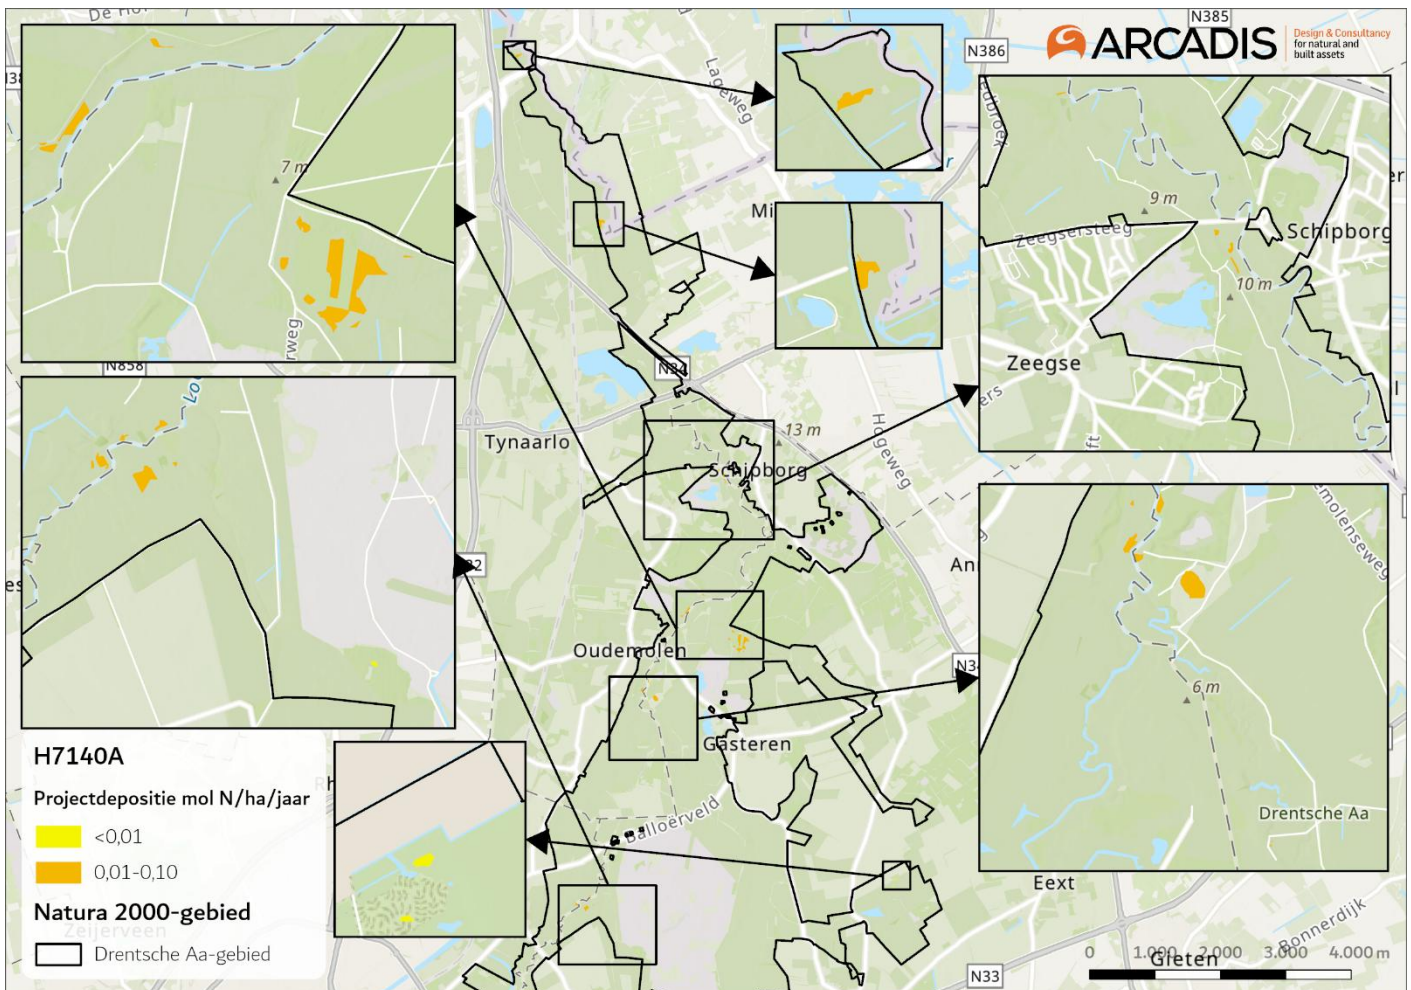
Figuur 5-33. Projecteffect in de realisatiefase op het overbelaste deel van het habitatype H7140A Overgangs- en trilvenen (trilvenen) in het Natura 2000-gebied Drentsche Aa.

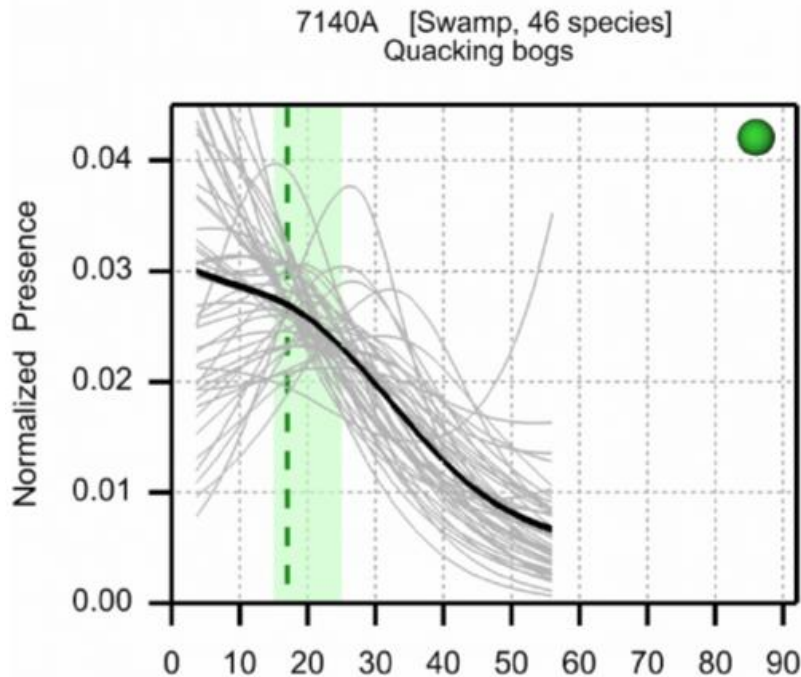
Figuur 5-34. Responsecurves van H7140A waarvoor sprake is van projectdepositie op overbelaste delen. Op de y-as staat de genormaliseerde presentie en op de x-as de ruwe stikstofdepositie in kg/ha/jr. De zwarte lijn geeft de responsecurve op basis van het middelen van de genormaliseerde responsecurven voor individuele soorten weer. De lichtgrijze lijnen geven de afzonderlijke curven van de kwalificerende soorten weer. De verticale gestippelde lijn geeft de KDW (Van Dobben et al., 2023), het groene vlak van de empirische kritische depositiewaarde (Bobbink et al., 2022). In de kop wordt tussen haken het structuurtype gegeven, welke gebaseerd is op de vegetatieopnamen die worden gebruikt om de responsecurven in te schatten (Wamelink et al., 2025).

Voor de habitattypen is in beeld gebracht wat de relatie is tussen de hoeveelheid stikstofdepositie en het voorkomen van kenmerkende vegetatietypen. Dit is gedaan doormiddel van response curves (Wamelink et al., 2021;2025). De response curves geven de genormaliseerde presentie van kwalificerende soorten van habitatype ten opzichte van de stikstofdepositie, zie Figuur 5-34.

Met de deposities in kg is in bovenstaande response curve afgelezen wat de corresponderende presentie van kenmerkende soorten voor H7140A moet zijn. In percentages is vervolgens uitgedrukt in hoeverre de presentie is afgenomen in 2025, 2025 met project en de verwachte depositie in 2030 ten opzichte van de presentie onder de KDW. De resultaten van deze berekeningen zijn opgenomen in Tabel 5-52. Deze analyse is alleen gedaan voor de habitattypen waarvoor een betrouwbare responsecurve is opgenomen in Wamelink et al. (2025). De deposities die zijn opgenomen voor 2025 en 2030 zijn afkomstig uit de AERIUS Monitor en zijn de gemiddelden van de voorkomende depositiewaarden van het habitatype.

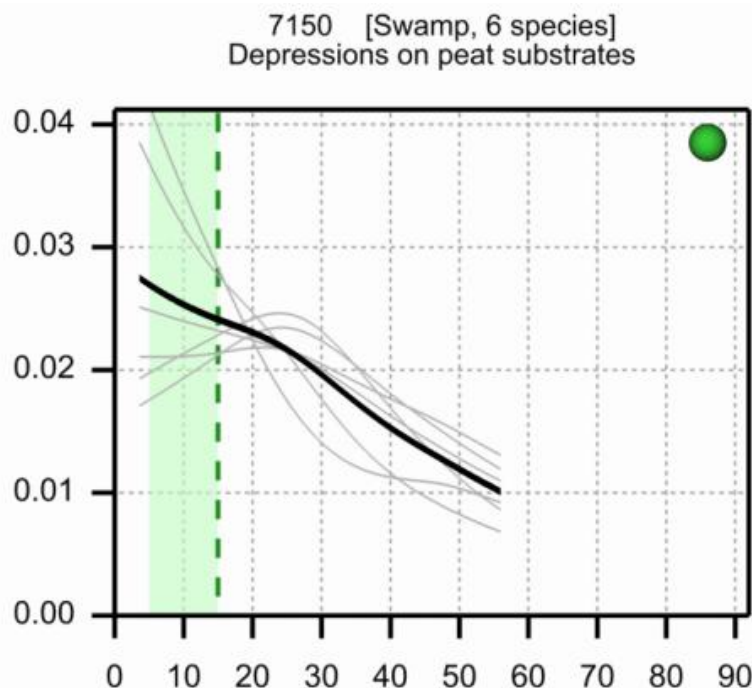
Figuur 5-36. Responsecurves van H7150 waarvoor sprake is van projectdepositie op overbelaste delen. Op de y-as staat de genormaliseerde presentie en op de x-as de ruwe stikstofdepositie in kg/ha/jr. De zwarte lijn geeft de responsecurve op basis van het middelen van de genormaliseerde responsecurven voor individuele soorten weer. De lichtgrijze lijnen geven de afzonderlijke curven van de kwalificerende soorten weer. De verticale gestippelde lijn geeft de KDW (Van Dobben et al., 2023), het groene vlak van de empirische kritische depositiewaarde (Bobbink et al., 2022). In de kop wordt tussen haken het structuurtype gegeven, welke gebaseerd is op de vegetatieopnamen die worden gebruikt om de responsecurven in te schatten (Wamelink et al., 2025).

response curves geven de genormaliseerde presentie van kwalificerende soorten van habitattype ten opzichte van de stikstofdepositie, zie Figuur 5-36.

Met de deposities in kg is in bovenstaande response curve afgelezen wat de corresponderende presentie van kenmerkende soorten voor H7150 moet zijn. In percentages is vervolgens uitgedrukt in hoeverre de presentie is afgenomen in 2025, 2025 met project en de verwachte depositie in 2030 ten opzichte van de presentie onder de KDW. De resultaten van deze berekeningen zijn opgenomen in Tabel 5-55. Deze analyse is alleen gedaan voor de habitattypen waarvoor een betrouwbare responsecurve is opgenomen in Wamelink et al. (2025). De deposities die zijn opgenomen voor 2025 en 2030 zijn afkomstig uit de AERIUS Monitor en zijn de gemiddelden van de voorkomende depositiewaarden van het habitattype.

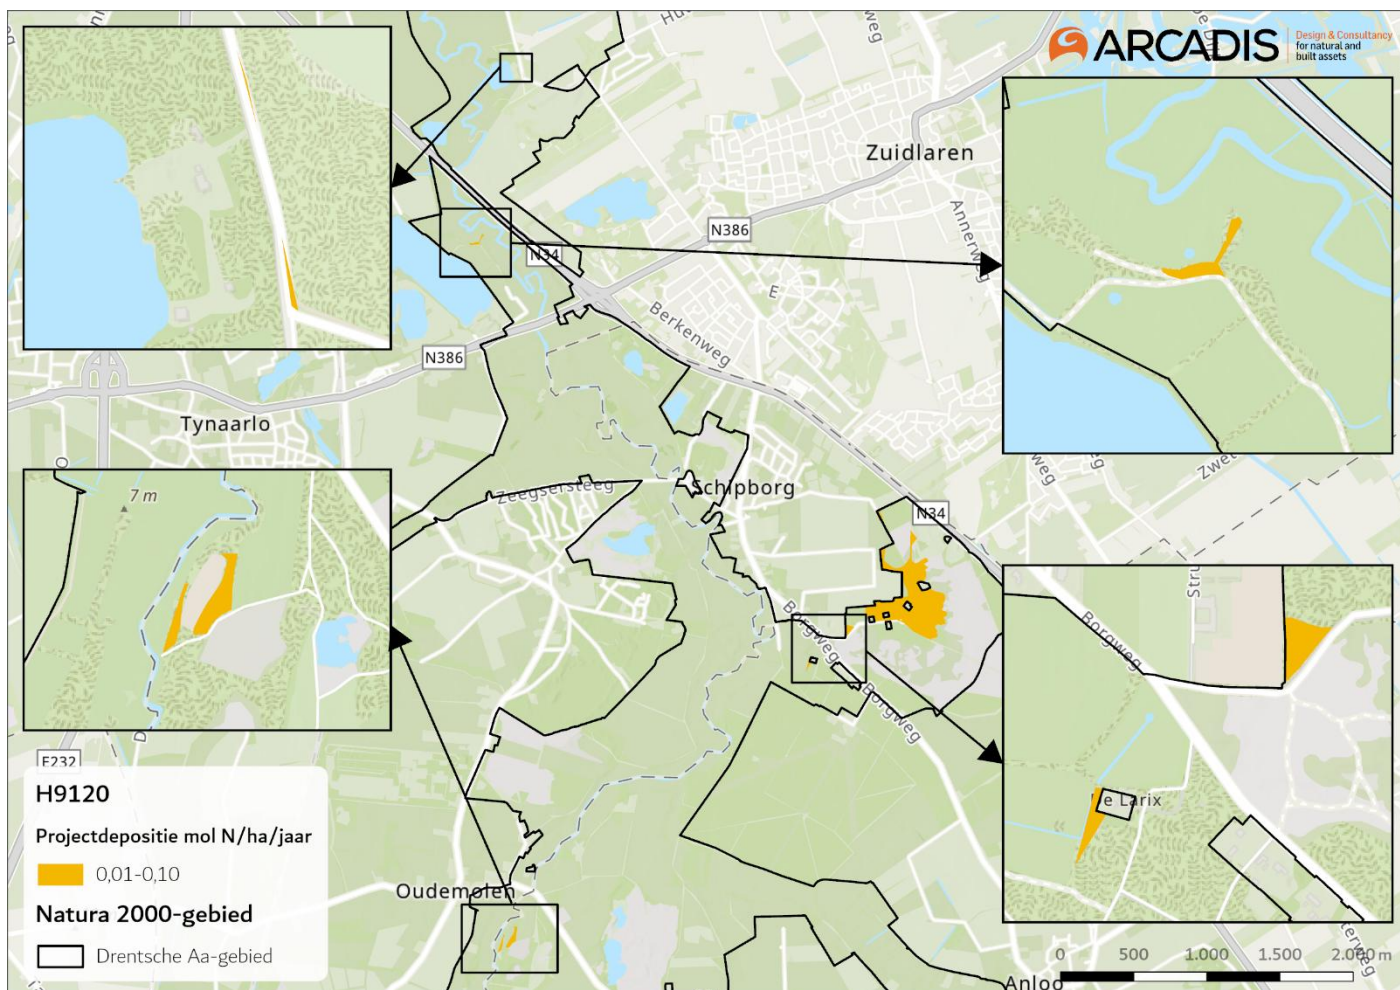
Figuur 5-37. Projecteffect in de realisatiefase op het overbelaste deel van het habitatype H9120 Beuken-eikenbossen met hulst in het Natura 2000-gebied Drentsche Aa.

De depositiebijdrages op de overbelaste delen in de realisatiefase zijn op kaart weergegeven in Figuur 5-37 (en geven de ruimtelijke verdeling van de stikstofdeposities die zijn samengevat in Tabel 5-57). De figuur laat samen met Tabel 5-61 zien dat op een groot deel van het habitatype sprake is van een tijdelijke (eenmalige) bijdrage van maximaal 0,06 mol N/ha in de realisatiefase.

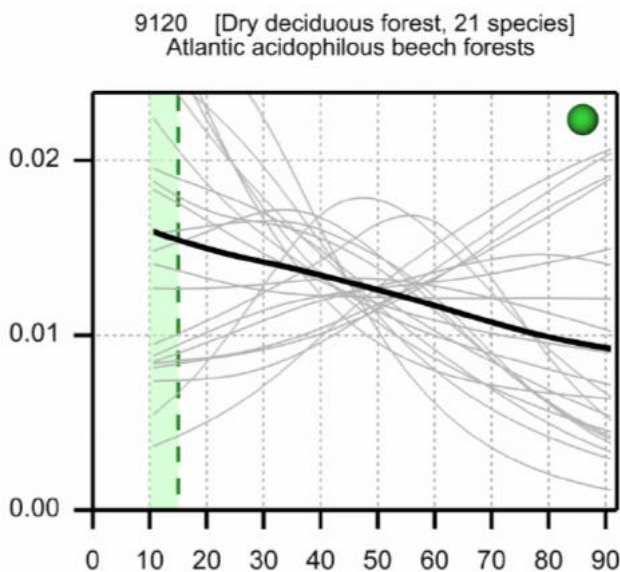
Figuur 5-38. Responsecurves van H9120 waarvoor sprake is van projectdepositie op overbelaste delen. Op de y-as staat de genormaliseerde presentie en op de x-as de ruwe stikstofdepositie in kg/ha/jr. De zwarte lijn geeft de responsecurve op basis van het middelen van de genormaliseerde responsecurves voor individuele soorten weer. De lichtgrijze lijnen geven de afzonderlijke curven van de kwalificerende soorten weer. De verticale gestippelde lijn geeft de KDW (Van Dobben et al., 2023), het groene vlak van de empirische kritische depositiewaarde (Bobbink et al, 2022). In de kop wordt tussen haken het structuurtype gegeven, welke gebaseerd is op de vegetatieopnamen die worden gebruikt om de responsecurven in te schatten (Wamelink et al., 2025).

Voor de habitattypen is in beeld gebracht wat de relatie is tussen de hoeveelheid stikstofdepositie en het voorkomen van kenmerkende vegetatietypen. Dit is gedaan doormiddel van response curves (Wamelink et al., 2021;2025). De response curves geven de genormaliseerde presentie van kwalificerende soorten van habitattype ten opzichte van de stikstofdepositie, zie Figuur 5-38.

Met de deposities in kg is in bovenstaande response curve afgelezen wat de corresponderende presentie van kenmerkende soorten voor H9120 moet zijn. In percentages is vervolgens uitgedrukt in hoeverre de presentie is afgenomen in 2025, 2025 met project en de verwachte depositie in 2030 ten opzichte van de presentie onder de KDW. De resultaten van deze berekeningen zijn opgenomen in Tabel 5-58. Deze analyse is alleen gedaan voor de habitattypen waarvoor een betrouwbare responsecurve is opgenomen in Wamelink et al. (2025). De deposities die zijn opgenomen voor 2025 en 2030 zijn afkomstig uit de AERIUS Monitor en zijn de gemiddelden van de voorkomende depositiewaarden van het habitattype.

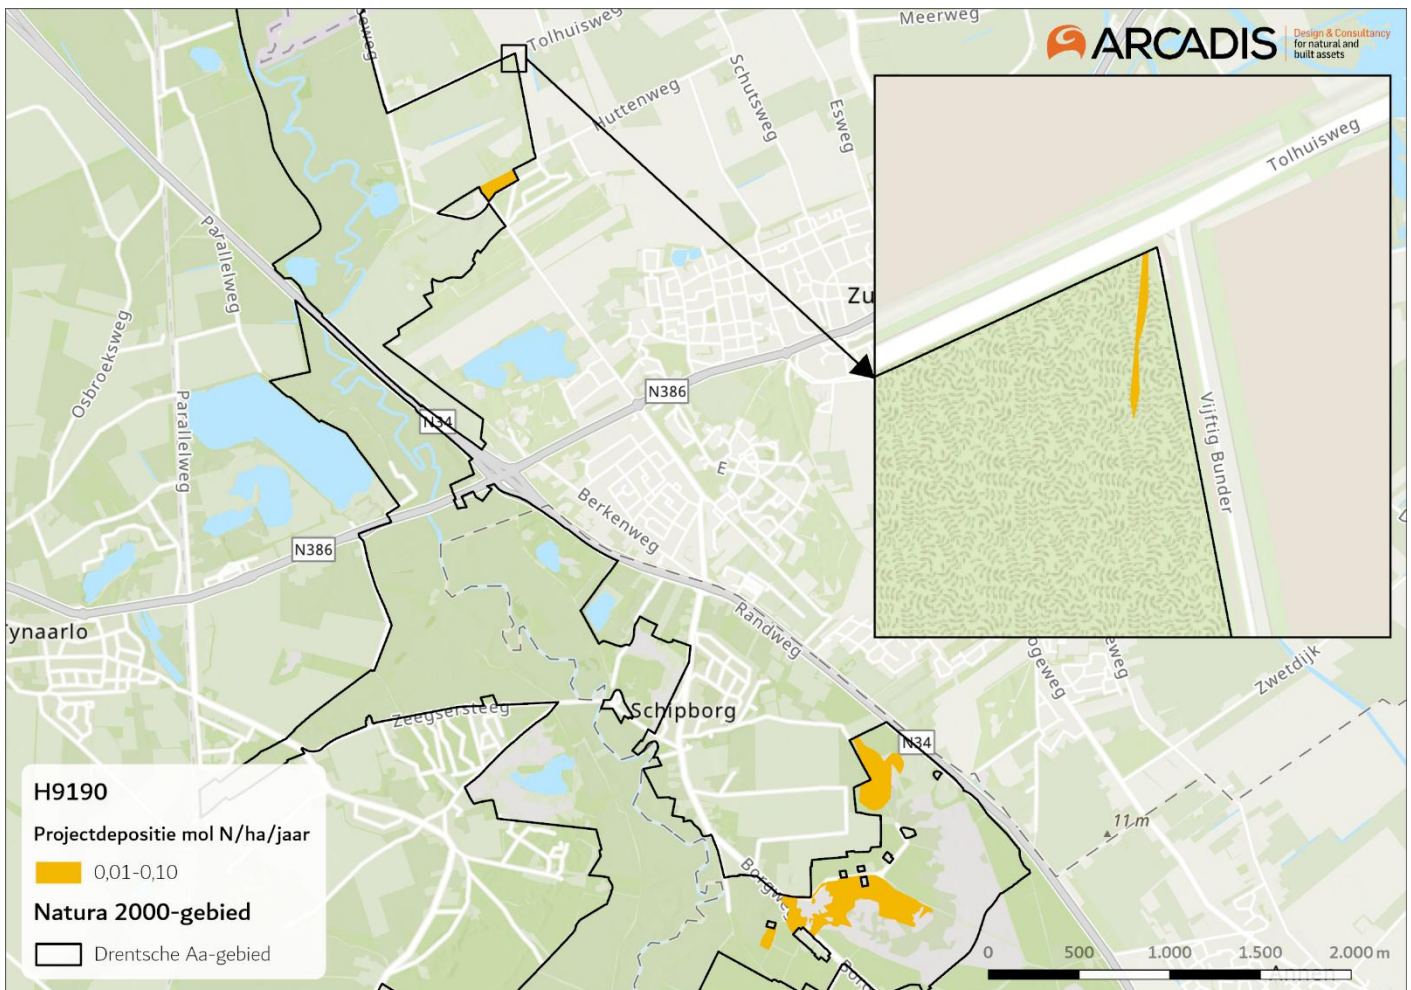
Figuur 5-39. Projecteffect in de realisatiefase op het overbelaste deel van het habitatype H9190 Oude eikenbossen in het Natura 2000-gebied Drentsche Aa.

De depositiebijdrages op de overbelaste delen in de realisatiefase zijn op kaart weergegeven in Figuur 5-39 (en geven de ruimtelijke verdeling van de stikstofdeposities die zijn samengevat in Tabel 5-60). De figuur laat samen met Tabel 5-64 zien dat op een groot deel van het habitatype sprake is van een tijdelijke (eenmalige) bijdrage van maximaal 0,07 mol N/ha in de realisatiefase.

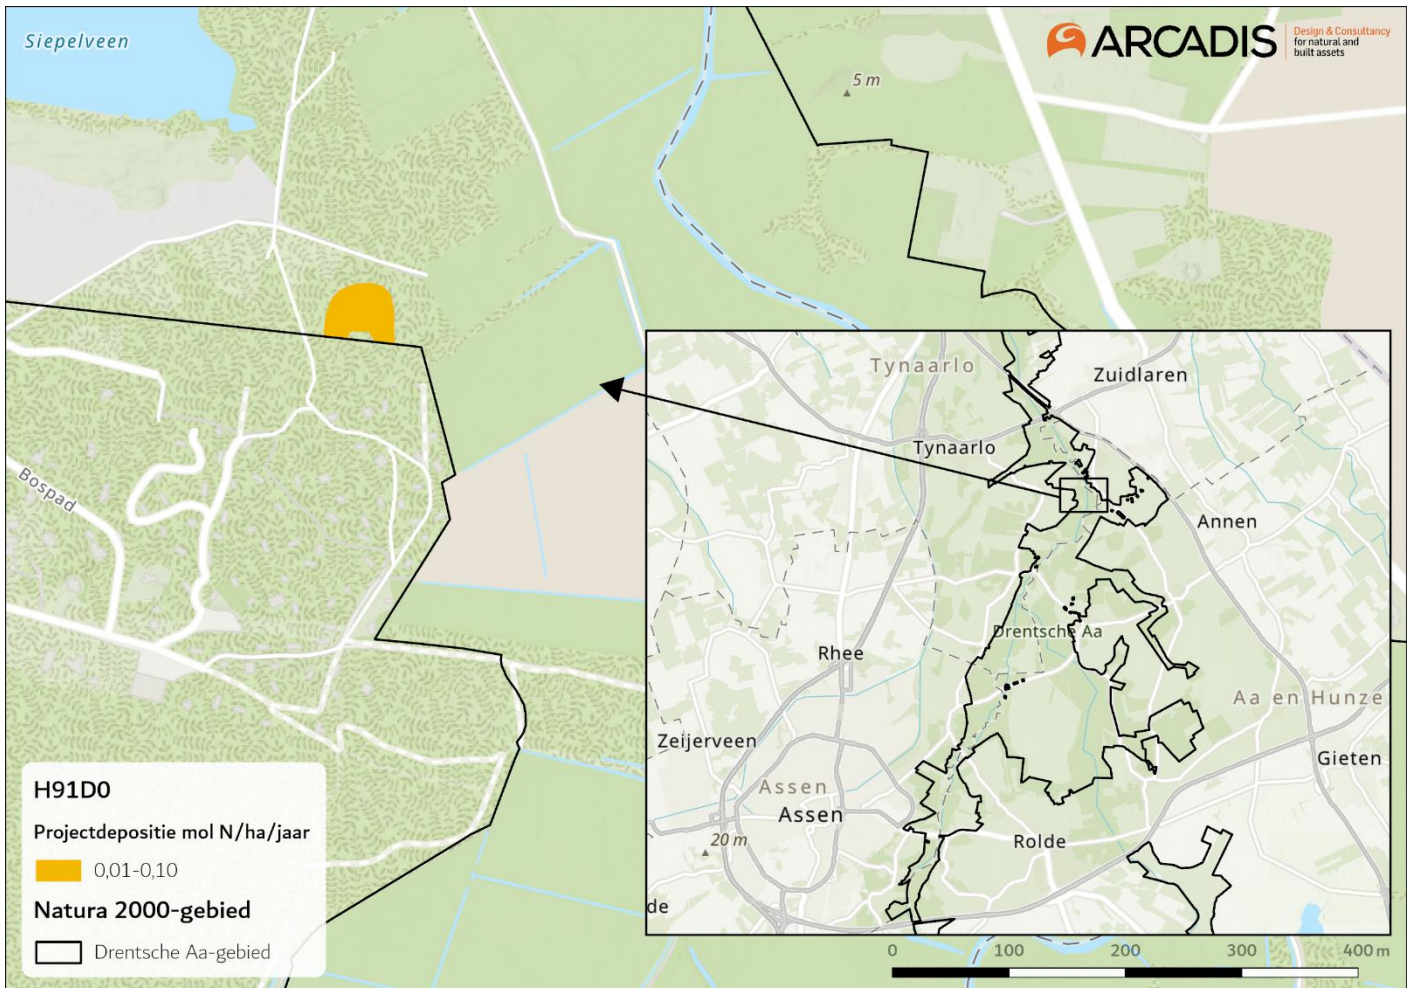
Figuur 5-40. Projecteffect in de realisatiefase op het overbelaste deel van het habitatype H91D0 Hoogveenbossen in het Natura 2000-gebied Drentsche Aa.

De depositiebijdrages op de overbelaste delen in de realisatiefase zijn op kaart weergegeven in Figuur 5-40 (en geven de ruimtelijke verdeling van de stikstofdeposities die zijn samengevat in Tabel 5-62). De figuur laat samen met de tabel zien dat op een groot deel van het habitatype sprake is van een tijdelijke (eenmalige) bijdrage van maximaal 0,06 mol N/ha in de realisatiefase.

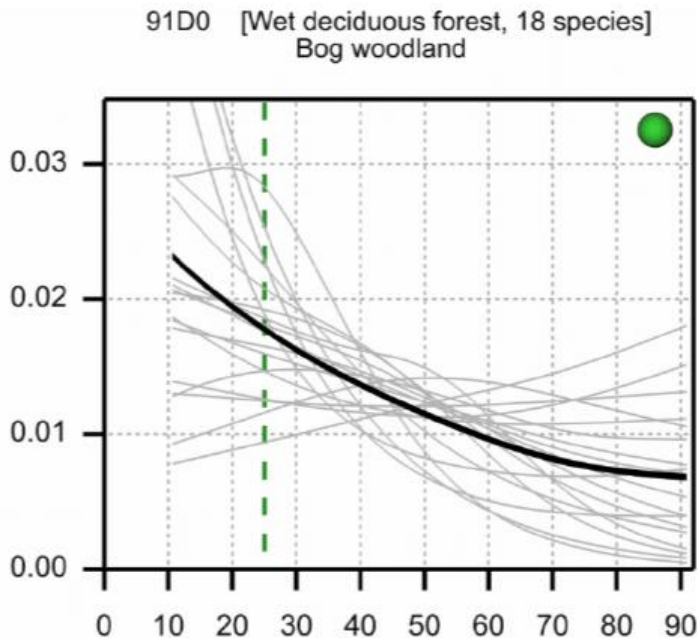
Figuur 5-41. Responsecurves van H91D0 waarvoor sprake is van projectdepositie op overbelaste delen. Op de y-as staat de genormaliseerde presentie en op de x-as de ruwe stikstofdepositie in kg/ha/jr. De zwarte lijn geeft de responsecurve op basis van het middelen van de genormaliseerde responsecurven voor individuele soorten weer. De lichtgrijze lijnen geven de afzonderlijke curven van de kwalificerende soorten weer. De verticale gestippelde lijn geeft de KDW (Van Dobben et al., 2023), het groene vlak van de empirische kritische depositiewaarde (Bobbink et al., 2022). In de kop wordt tussen haken het structuurtype gegeven, welke gebaseerd is op de vegetatieopnamen die worden gebruikt om de responsecurven in te schatten (Wamelink et al., 2025).

response curves geven de genormaliseerde presentie van kwalificerende soorten van habitattype ten opzichte van de stikstofdepositie, zie Figuur 5-41.

Met de deposities in kg is in bovenstaande response curve afgelezen wat de corresponderende presentie van kenmerkende soorten voor H91D0 moet zijn. In percentages is vervolgens uitgedrukt in hoeverre de presentie is afgenomen in 2025, 2025 met project en de verwachte depositie in 2030 ten opzichte van de presentie onder de KDW. De resultaten van deze berekeningen zijn opgenomen in Tabel 5-63. Deze analyse is alleen gedaan voor de habitattypen waarvoor een betrouwbare responsecurve is opgenomen in Wamelink et al. (2025). De deposities die zijn opgenomen voor 2025 en 2030 zijn afkomstig uit de AERIUS Monitor en zijn de gemiddelden van de voorkomende depositiewaarden van het habitattype.

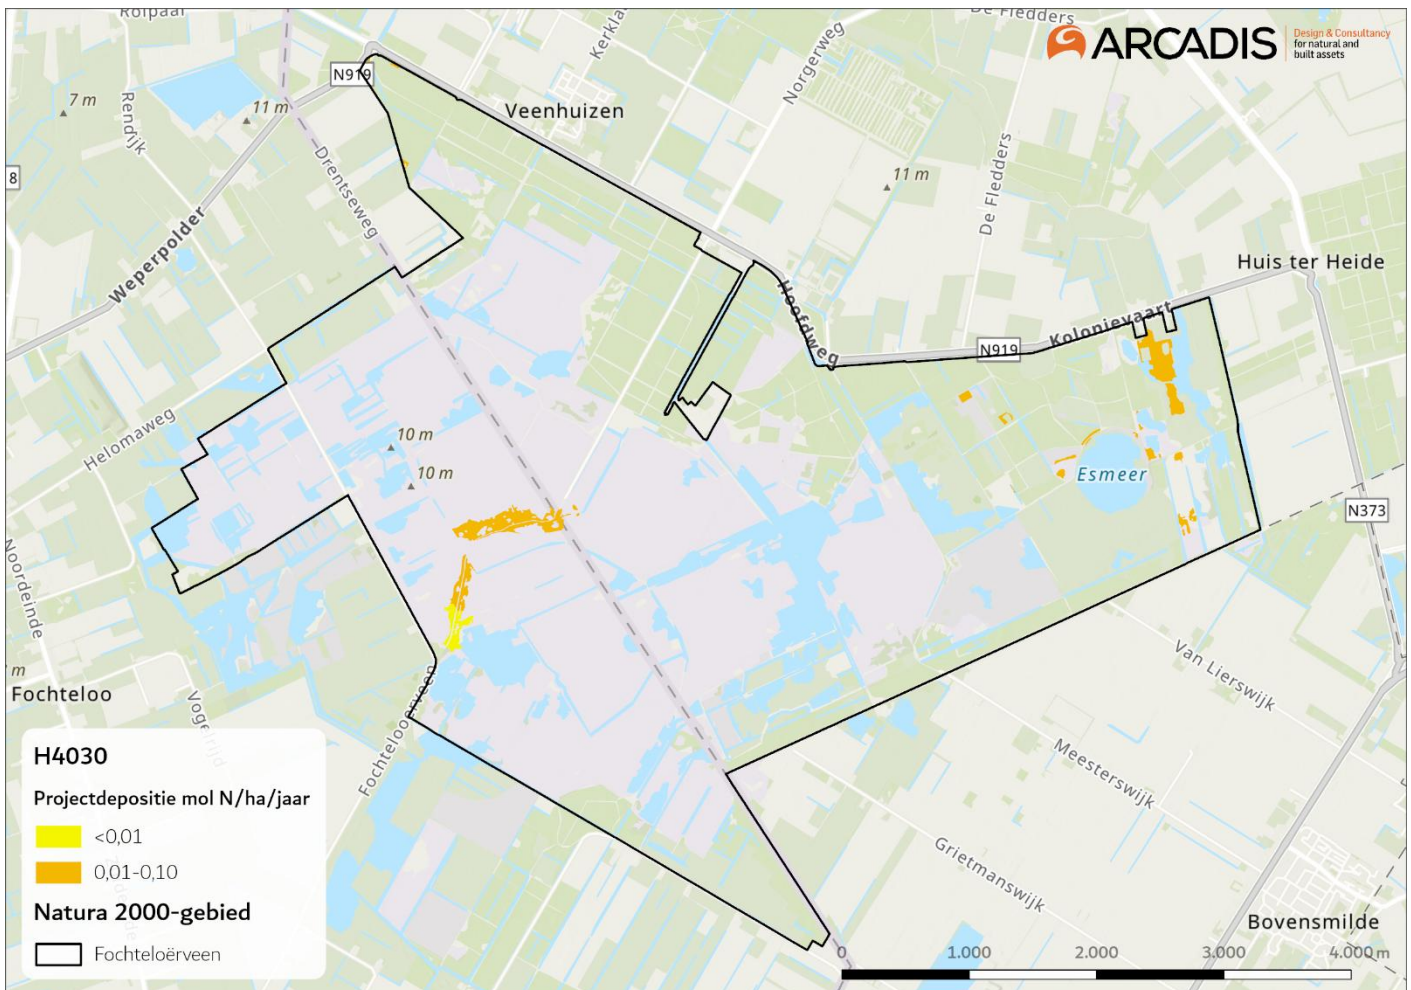
Figuur 5-42. Projecteffect in de realisatiefase op het overbelaste deel van het habitatype H4030 Droge heiden in het Natura 2000-gebied Fochteloërveen.

De depositiebijdrages op de overbelaste delen in de realisatiefase zijn op kaart weergegeven in Figuur 5-42 (en geven de ruimtelijke verdeling van de stikstofdeposities die zijn samengevat in Tabel 5-65). De figuur laat samen met Tabel 5-70 zien dat op een groot deel van het habitatype sprake is van een tijdelijke (eenmalige) bijdrage van maximaal 0,05 mol N/ha in de realisatiefase.

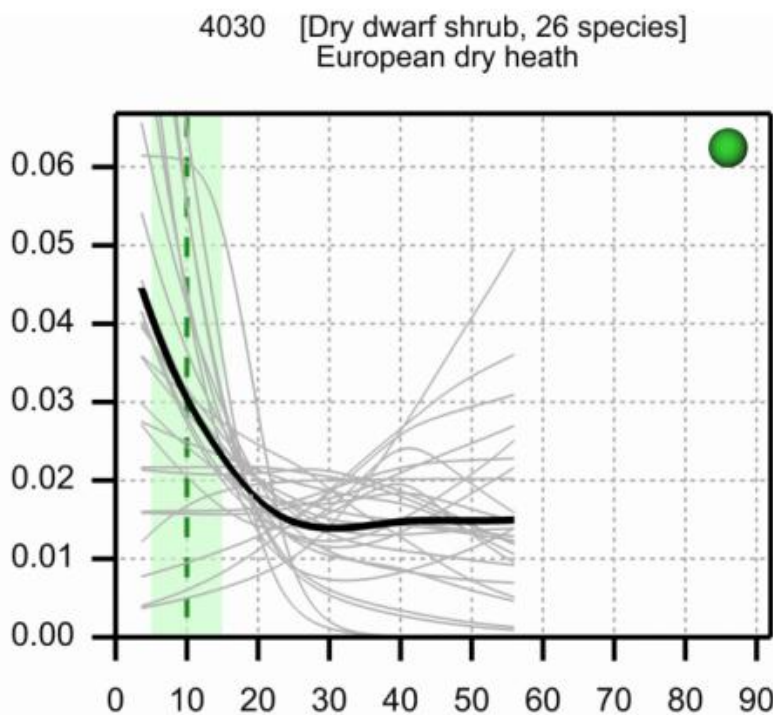
Figuur 5-43. Responsecurves van H4030 waarvoor sprake is van projectdepositie op overbelaste delen. Op de y-as staat de genormaliseerde presentie en op de x-as de ruwe stikstofdepositie in kg/ha/jr. De zwarte lijn geeft de responsecurve op basis van het middelen van de genormaliseerde responsecurves voor individuele soorten weer. De lichtgrijze lijnen geven de afzonderlijke curven van de kwalificerende soorten weer. De verticale gestippelde lijn geeft de KDW (Van Dobben et al., 2023), het groene vlak van de empirische kritische depositiewaarde (Bobbink et al, 2022). In de kop wordt tussen haken het structuurtype gegeven, welke gebaseerd is op de vegetatieopnamen die worden gebruikt om de responsecurven in te schatten (Wamelink et al., 2025).

Voor de habitatypen is in beeld gebracht wat de relatie is tussen de hoeveelheid stikstofdepositie en het voorkomen van kenmerkende vegetatietypen. Dit is gedaan doormiddel van response curves (Wamelink et al., 2021;2025). De response curves geven de genormaliseerde presentie van kwalificerende soorten van habitatype ten opzichte van de stikstofdepositie, zie Figuur 5-43.

Met de deposities in kg is in bovenstaande response curve afgelezen wat de corresponderende presentie van kenmerkende soorten voor H4030 moet zijn. In percentages is vervolgens uitgedrukt in hoeverre de presentie is afgenomen in 2025, 2025 met project en de verwachte depositie in 2030 ten opzichte van de presentie onder de KDW. De resultaten van deze berekeningen zijn opgenomen in Tabel 5-66. Deze analyse is alleen gedaan voor de habitatypen waarvoor een betrouwbare responsecurve is opgenomen in Wamelink et al. (2025). De deposities die zijn opgenomen voor 2025 en 2030 zijn afkomstig uit de AERIUS Monitor en zijn de gemiddelde van de voorkomende depositiewaarden van het habitatype.

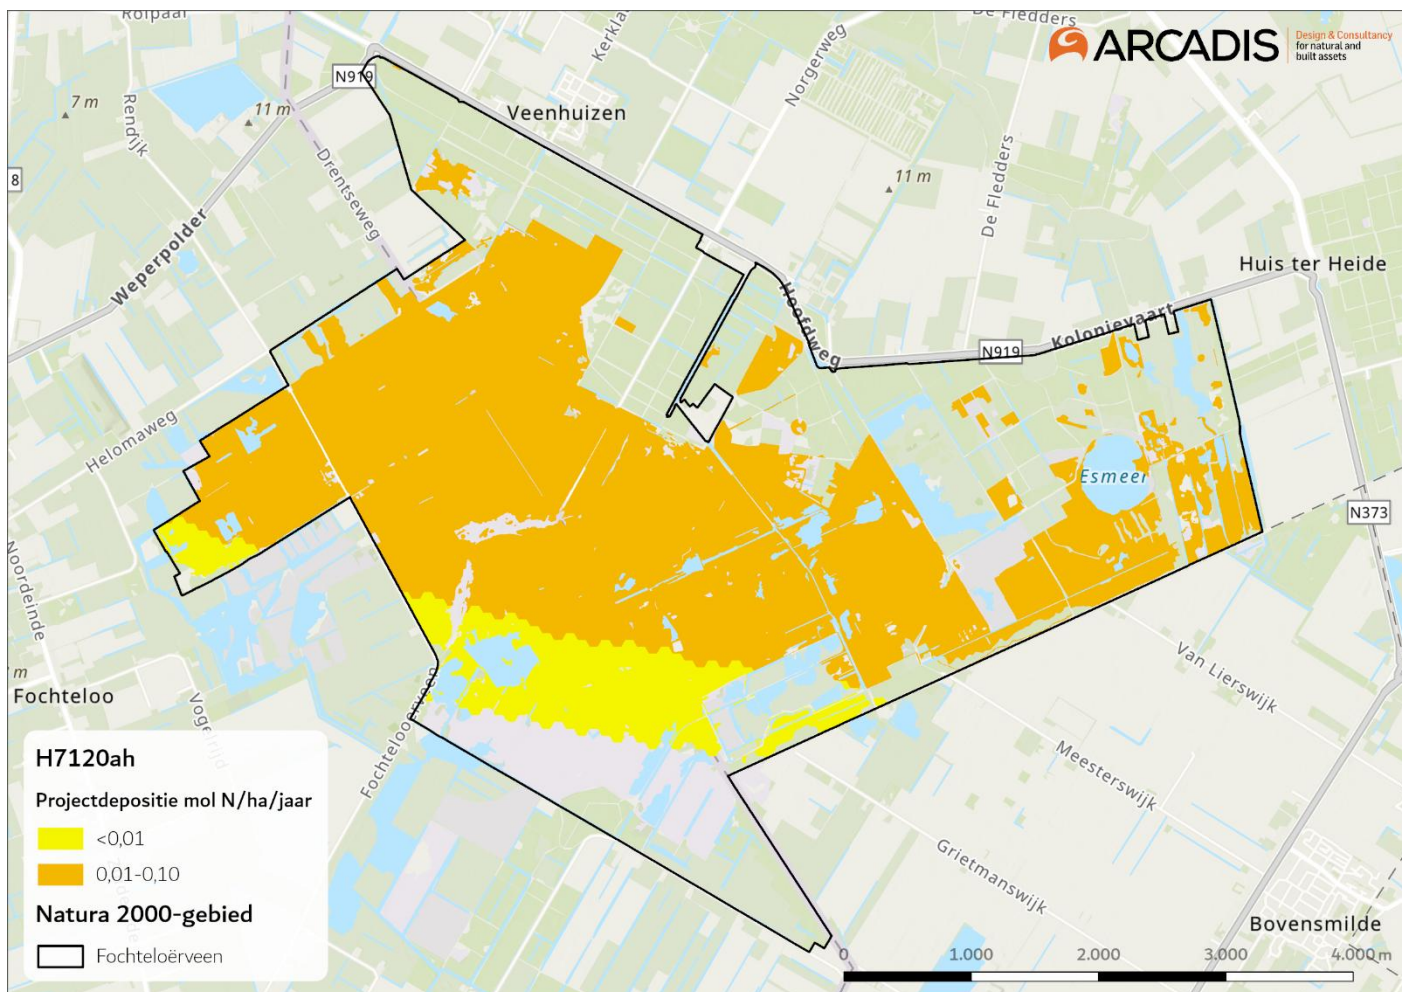
Figuur 5-44. Projecteffect in de realisatiefase op het overbelaste deel van het habitatype H7120ah Herstellende hoogveen, actief hoogveen in het Natura 2000-gebied Fochteloërveen.

De depositiebijdrages op de overbelaste delen in de realisatiefase zijn op kaart weergegeven in Figuur 5-44 (en geven de ruimtelijke verdeling van de stikstofdeposities die zijn samengevat in Tabel 5-66 5-68). De figuur laat samen met de tabel zien dat op een groot deel van het habitatype sprake is van een tijdelijke (eenmalige) bijdrage van maximaal 0,05 mol N/ha in de realisatiefase.

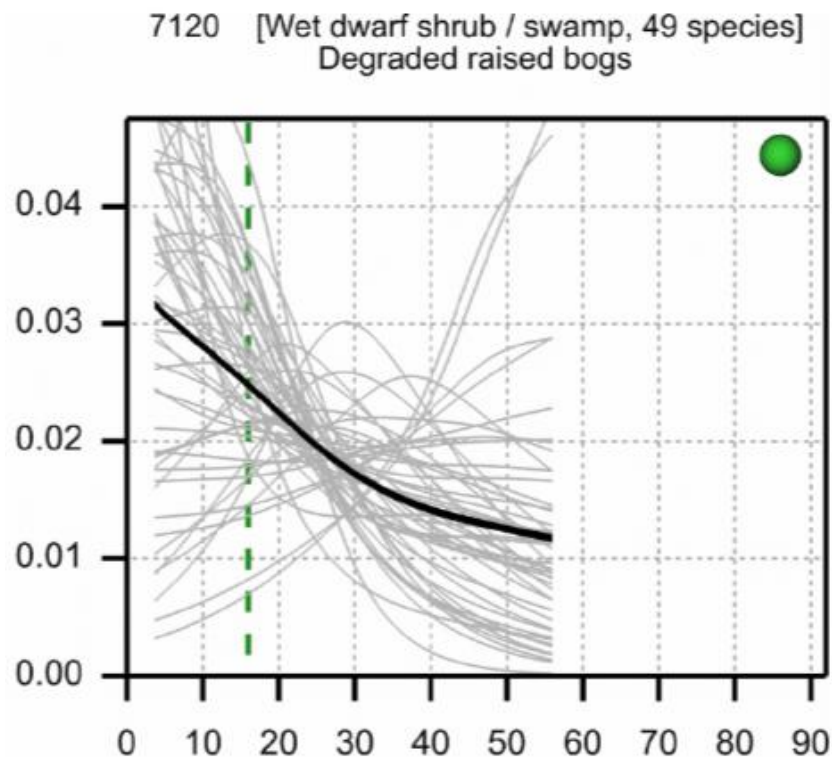
Figuur 5-45 Responsecurves van H7120 waarvoor sprake is van projectdepositie op overbelaste delen. Op de y-as staat de genormaliseerde presentie en op de x-as de ruwe stikstofdepositie in kg/ha/jr. De zwarte lijn geeft de responsecurve op basis van het middelen van de genormaliseerde responsecurven voor individuele soorten weer. De lichtgrijze lijnen geven de afzonderlijke curven van de kwalificerende soorten weer. De verticale gestippelde lijn geeft de KDW (Van Dobben et al., 2023), het groene vlak van de empirische kritische depositiewaarde (Bobbink et al., 2022). In de kop wordt tussen haken het structuurtype gegeven, welke gebaseerd is op de vegetatieopnamen die worden gebruikt om de responsecurven in te schatten (Wamelink et al., 2025).

Voor de habitattypen is in beeld gebracht wat de relatie is tussen de hoeveelheid stikstofdepositie en het voorkomen van kenmerkende vegetatietypen. Dit is gedaan doormiddel van response curves (Wamelink et al., 2021;2025). De response curves geven de genormaliseerde presentie van kwalificerende soorten van habitatype ten opzichte van de stikstofdepositie, zie Figuur 5-41.

Met de deposities in kg is in bovenstaande response curve afgelezen wat de corresponderende presentie van kenmerkende soorten voor H7120ah moet zijn. In percentages is vervolgens uitgedrukt in hoeverre de presentie is afgenomen in 2025, 2025 met project en de verwachte depositie in 2030 ten opzichte van de presentie onder de KDW. De resultaten van deze berekeningen zijn opgenomen in Tabel 5-69. Deze analyse is alleen gedaan voor de habitattypen waarvoor een betrouwbare responsecurve is opgenomen in Wamelink et al. (2025). De deposities die zijn opgenomen voor 2025 en 2030 zijn afkomstig uit de AERIUS Monitor en zijn de 90-percentiel van de voorkomende depositiewaarden van het habitattype.

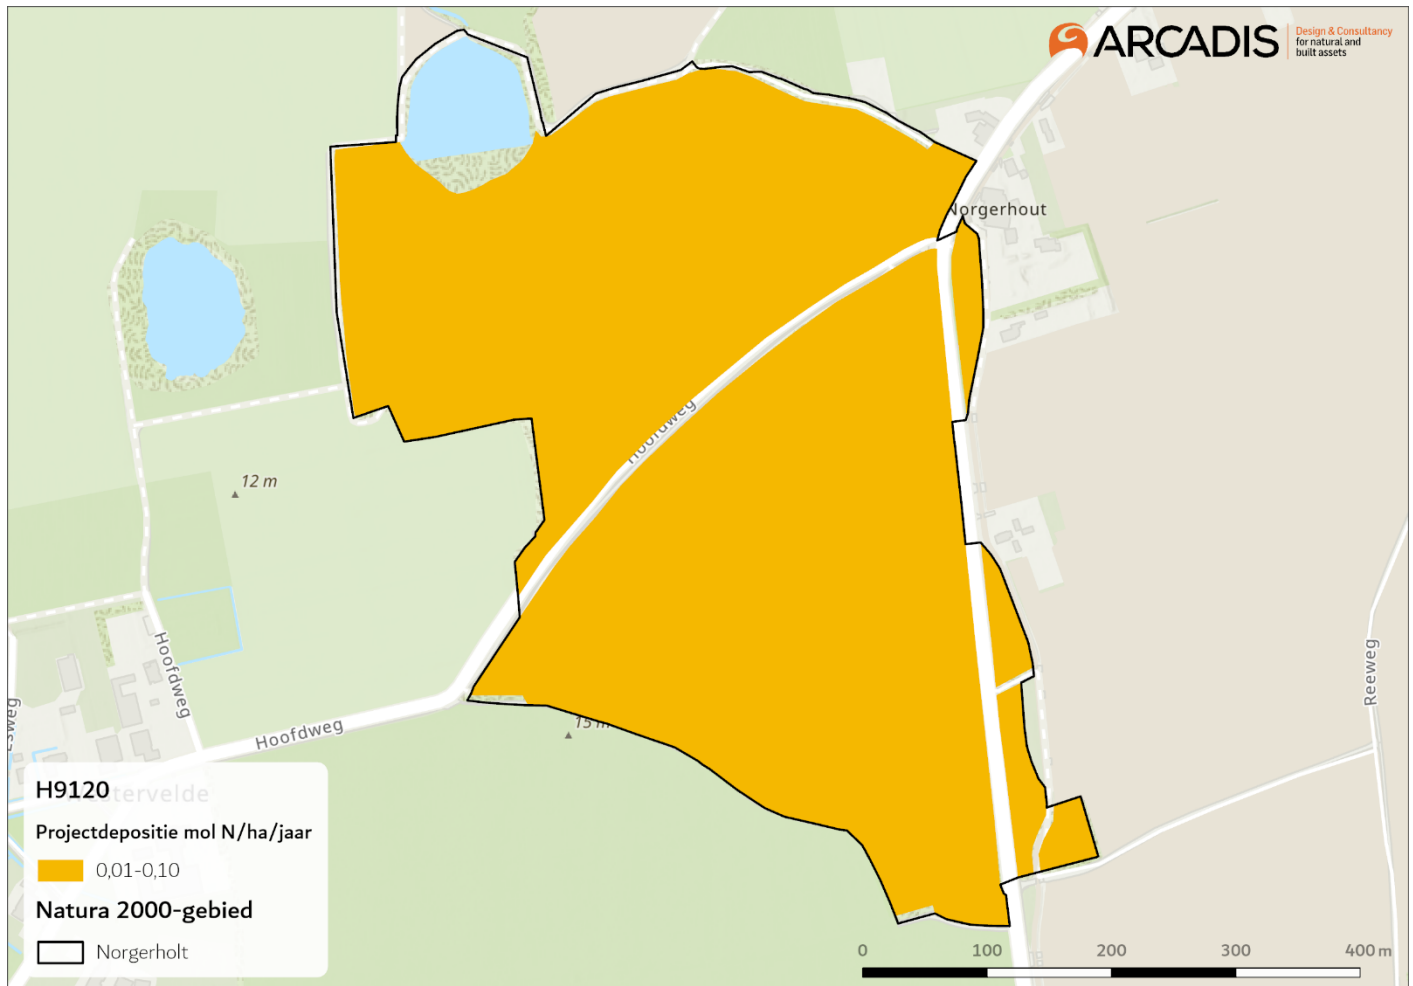
Figuur 5-45. Projecteffect in de realisatiefase op het overbelaste deel van het habitatype H9120 Beuken-eikenbossen met hulst in het Natura 2000-gebied Norgerholt.

De depositiebijdrages op de overbelaste delen in de realisatiefase zijn op kaart weergegeven in Figuur 5-46 (en geven de ruimtelijke verdeling van de stikstofdeposities die zijn samengevat in Tabel 5-71). De figuur laat samen met Tabel 5-5 zien dat op een groot deel van het habitatype sprake is van een tijdelijke (eenmalige) bijdrage van maximaal 0,01 mol N/ha in de realisatiefase.

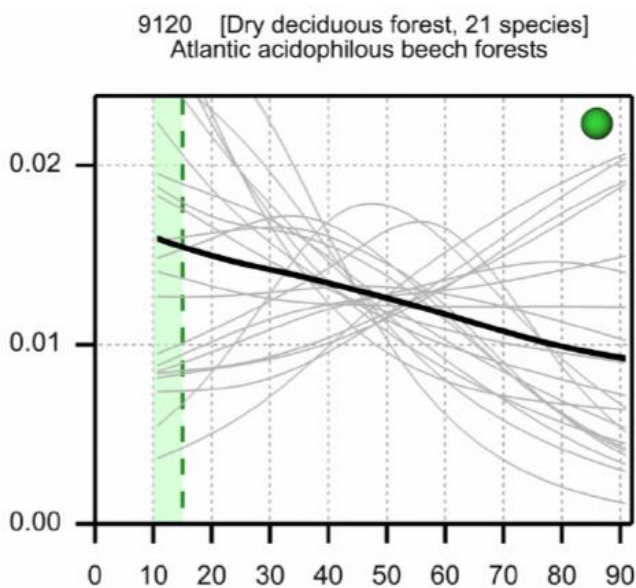
Figuur 5-467. Responsecurves van H9120 waarvoor sprake is van projectdepositie op overbelaste delen. Op de y-as staat de genormaliseerde presentie en op de x-as de ruwe stikstofdepositie in kg/ha/jr. De zwarte lijn geeft de responsecurve op basis van het middelen van de genormaliseerde responsecurves voor individuele soorten weer. De lichtgrijze lijnen geven de afzonderlijke curven van de kwalificerende soorten weer. De verticale gestippelde lijn geeft de KDW (Van Dobben et al., 2023), het groene vlak van de empirische kritische depositiewaarde (Bobbink et al., 2022). In de kop wordt tussen haken het structuurtype gegeven, welke gebaseerd is op de vegetatieopnamen die worden gebruikt om de responsecurves in te schatten (Wamelink et al., 2025).

Voor de habitattypen is in beeld gebracht wat de relatie is tussen de hoeveelheid stikstofdepositie en het voorkomen van kenmerkende vegetatietypen. Dit is gedaan doormiddel van response curves (Wamelink et al., 2021;2025). De response curves geven de genormaliseerde presentie van kwalificerende soorten van habitatype ten opzichte van de stikstofdepositie, zie Figuur 5-47.

Met de deposities in kg is in bovenstaande response curve afgelezen wat de corresponderende presentie van kenmerkende soorten voor H9120 moet zijn. In percentages is vervolgens uitgedrukt in hoeverre de presentie is afgenomen in 2025, 2025 met project en de verwachte depositie in 2030 ten opzichte van de presentie onder de KDW. De resultaten van deze berekeningen zijn opgenomen in Tabel 5-72. Deze analyse is alleen gedaan voor de habitattypen waarvoor een betrouwbare responsecurve is opgenomen in Wamelink et al. (2025). De deposities die zijn opgenomen voor 2025 en 2030 zijn afkomstig uit de AERIUS Monitor en zijn de gemiddelden van de voorkomende depositiewaarden van het habitatype.

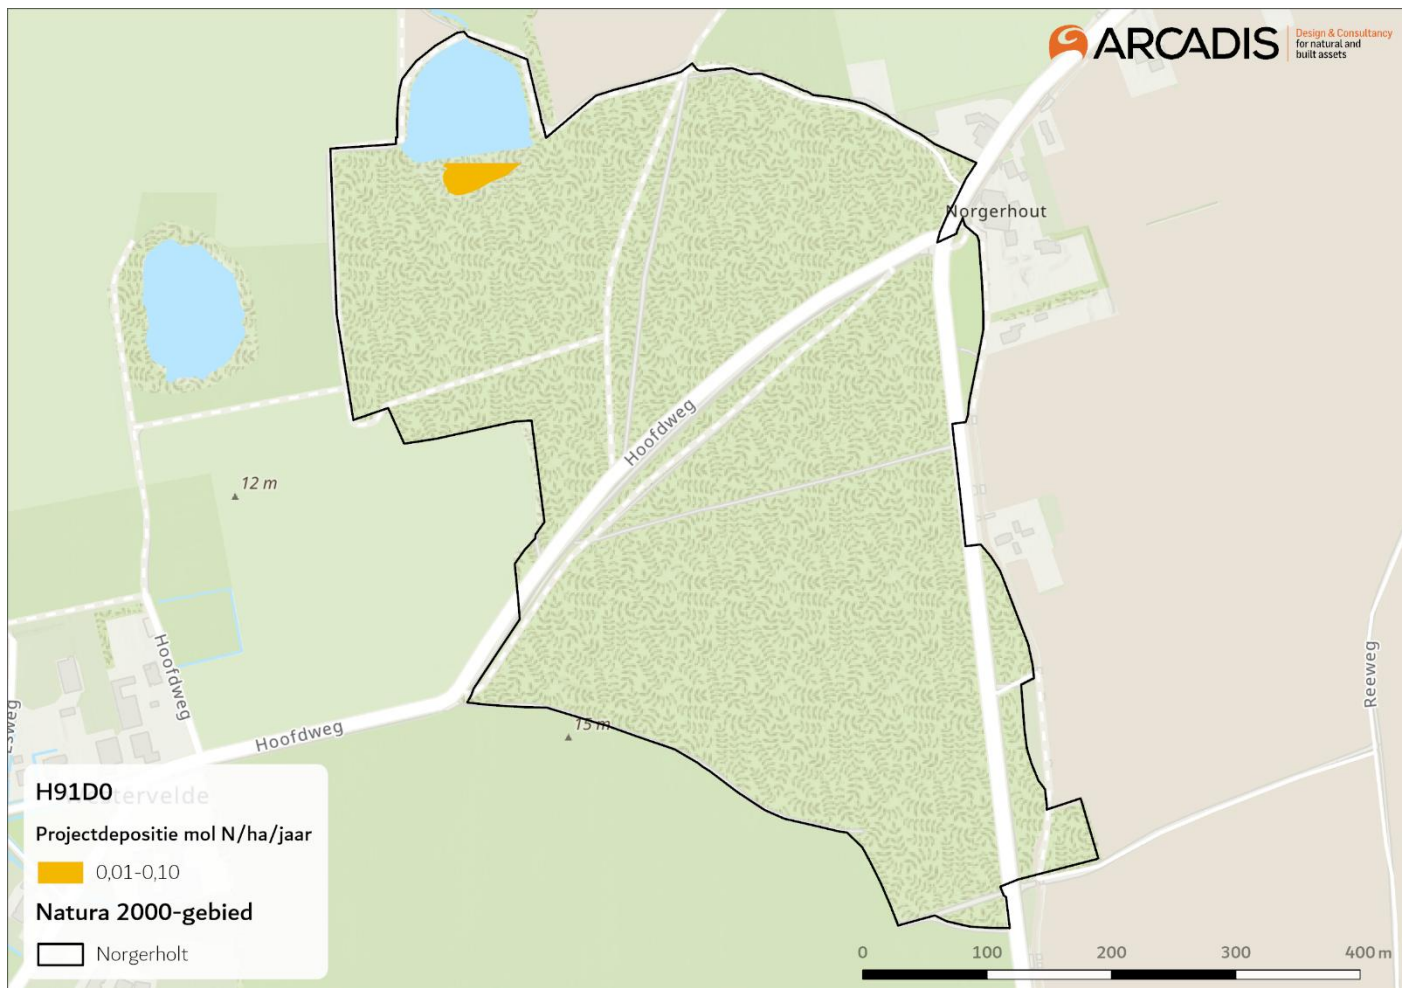
Figuur 5-47. Projecteffect in de realisatiefase op het overbelaste deel van het habitattype H91D0 Hoogveenbossen in het Natura 2000-gebied Norgerholt.

De depositiebijdrages op de overbelaste delen in de realisatiefase zijn op kaart weergegeven in Figuur 5-48 (en geven de ruimtelijke verdeling van de stikstofdeposities die zijn samengevat in Tabel 5-74). De figuur laat samen met Tabel 5-579 zien dat op een groot deel van het habitatype sprake is van een tijdelijke (eenmalige) bijdrage van maximaal 0,01 mol N/ha in de realisatiefase.

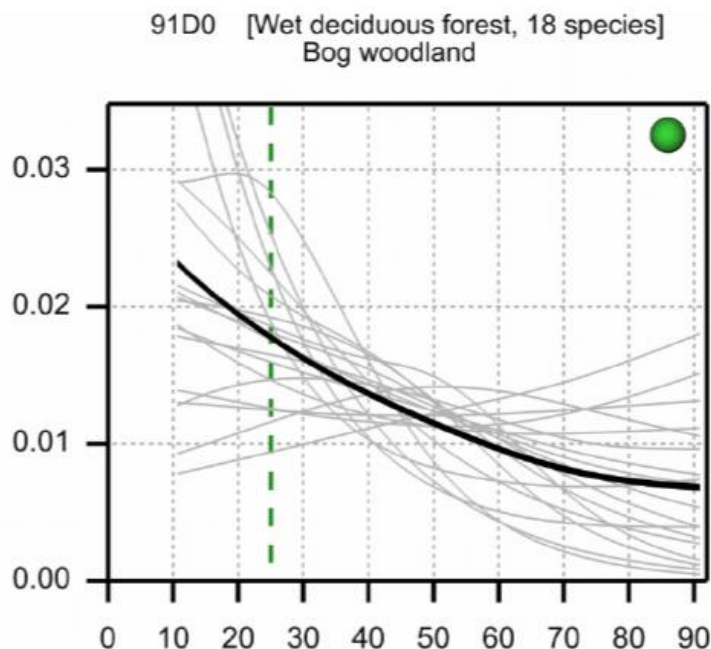
Figuur 5-48. Responsecurves van H91D0 waarvoor sprake is van projectdepositie op overbelaste delen. Op de y-as staat de genormaliseerde presentie en op de x-as de ruwe stikstofdepositie in kg/ha/jr. De zwarte lijn geeft de responsecurve op basis van het middelen van de genormaliseerde responsecurves voor individuele soorten weer. De lichtgrijze lijnen geven de afzonderlijke curven van de kwalificerende soorten weer. De verticale gestippelde lijn geeft de KDW (Van Dobben et al., 2023), het groene vlak van de empirische kritische depositiewaarde (Bobbink et al., 2022). In de kop wordt tussen haken het structuurtype gegeven, welke gebaseerd is op de vegetatieopnamen die worden gebruikt om de responsecurves in te schatten (Wamelink et al., 2025).

Voor de habitattypen is in beeld gebracht wat de relatie is tussen de hoeveelheid stikstofdepositie en het voorkomen van kenmerkende vegetatietypen. Dit is gedaan doormiddel van response curves (Wamelink et al., 2021;2025). De

response curves geven de genormaliseerde presentie van kwalificerende soorten van habitattype ten opzichte van de stikstofdepositie, zie Figuur 5-49.

Met de deposities in kg is in bovenstaande response curve afgelezen wat de corresponderende presentie van kenmerkende soorten voor H91D0 moet zijn. In percentages is vervolgens uitgedrukt in hoeverre de presentie is afgenomen in 2025, 2025 met project en de verwachte depositie in 2030 ten opzichte van de presentie onder de KDW. De resultaten van deze berekeningen zijn opgenomen in Tabel 5-75. Deze analyse is alleen gedaan voor de habitattypen waarvoor een betrouwbare responsecurve is opgenomen in Wamelink et al. (2025). De deposities die zijn opgenomen voor 2025 en 2030 zijn afkomstig uit de AERIUS Monitor en zijn de gemiddelden van de voorkomende depositiewaarden van het habitattype.
