Stikstofbeoordeling

**Kabeltracé en Hoogspanningsstation Vierverlaten-Meerstad
TenneT B.V.**

12 november 2025 - Internal

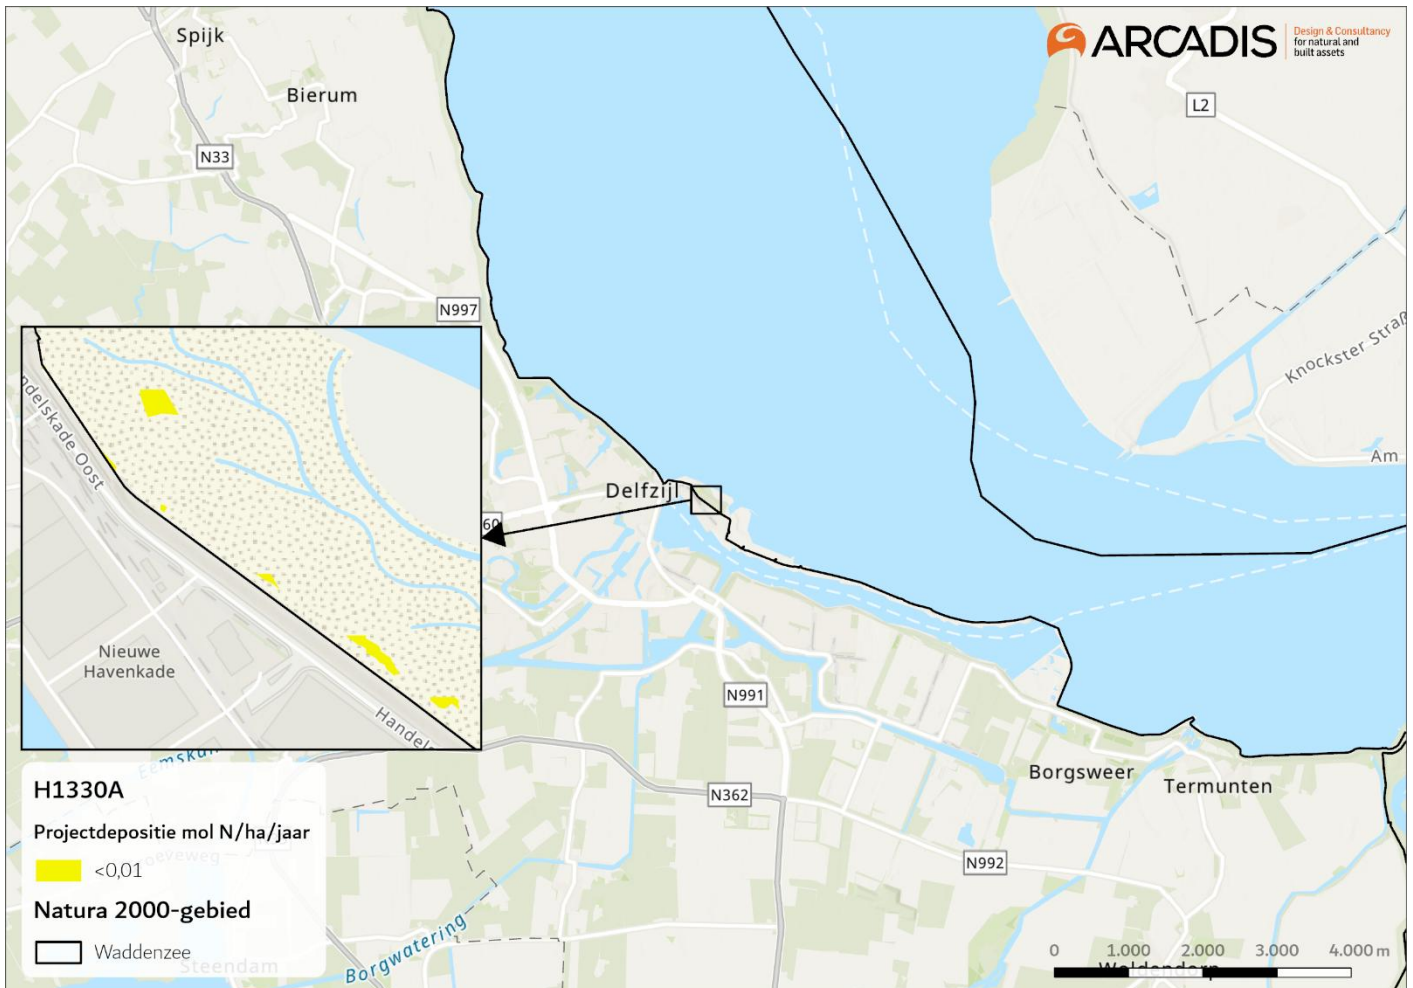
Figuur 5-50. Projecteffect in de realisatiefase op het overbelaste deel van het habitatype H1330A Schorren en zilte graslanden (buitendijks) in het Natura 2000-gebied Waddenzee.

De depositiebijdrages op de overbelaste delen in de realisatiefase zijn op kaart weergegeven in Figuur 5- 5-50 (en geven de ruimtelijke verdeling van de stikstofdeposities die zijn samengevat in Tabel 5-77). De figuur laat samen met de tabel zien dat op een groot deel van het habitatype sprake is van een tijdelijke (eenmalige) bijdrage van maximaal 0,01 mol N/ha in de realisatiefase.

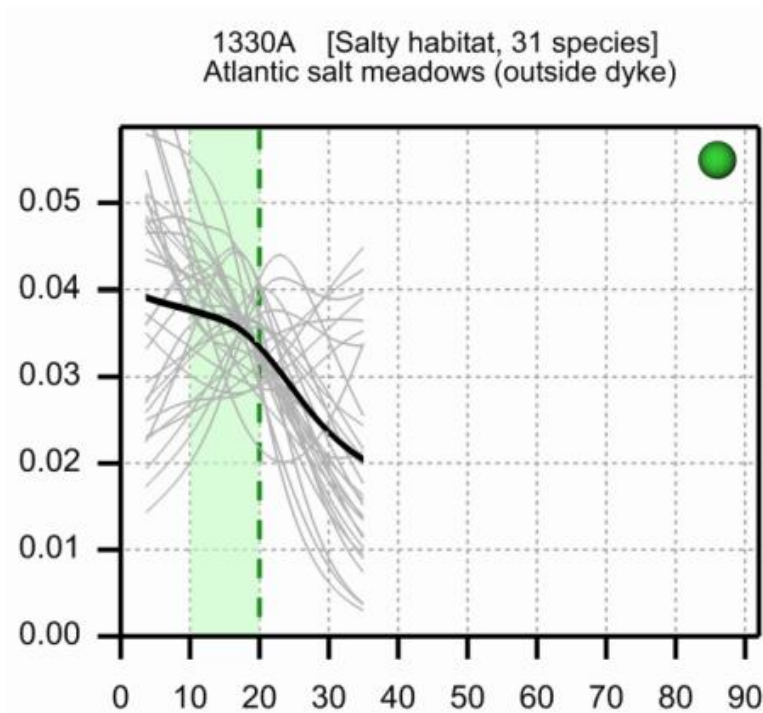
Figuur 5-49. Responsecurves van H1330A waarvoor sprake is van projectdepositie op overbelaste delen. Op de y-as staat de genormaliseerde presentie en op de x-as de ruwe stikstofdepositie in kg/ha/jr. De zwarte lijn geeft de responsecurve op basis van het middelen van de genormaliseerde responsecurves voor individuele soorten weer. De lichtgrijze lijnen geven de afzonderlijke curven van de kwalificerende soorten weer. De verticale gestippelde lijn geeft de KDW (Van Dobben et al., 2023), het groene vlak van de empirische kritische depositiewaarde (Bobbink et al, 2022).

Voor de habitatypes is in beeld gebracht wat de relatie is tussen de hoeveelheid stikstofdepositie en het voorkomen van kenmerkende vegetatietypen. Dit is gedaan doormiddel van response curves (Wamelink et al., 2021;2025). De response curves geven de genormaliseerde presentie van kwalificerende soorten van habitatype ten opzichte van de stikstofdepositie, zie Figuur 5-51.

Met de deposities in kg is in bovenstaande response curve afgelezen wat de corresponderende presentie van kenmerkende soorten voor H1330A moet zijn. In percentages is vervolgens uitgedrukt in hoeverre de presentie is afgenomen in 2025, 2025 met project en de verwachte depositie in 2030 ten opzichte van de presentie onder de KDW. De resultaten van deze berekeningen zijn opgenomen in Tabel 5-76 5-78. Deze analyse is alleen gedaan voor de habitattypen waarvoor een betrouwbare responsecurve is opgenomen in Wamelink et al., 2025. De deposities die zijn opgenomen voor 2025 en 2030 zijn afkomstig uit de AERIUS Monitor en zijn de 90%-percentiel van de voorkomende depositiewaarden van het habitattypen.

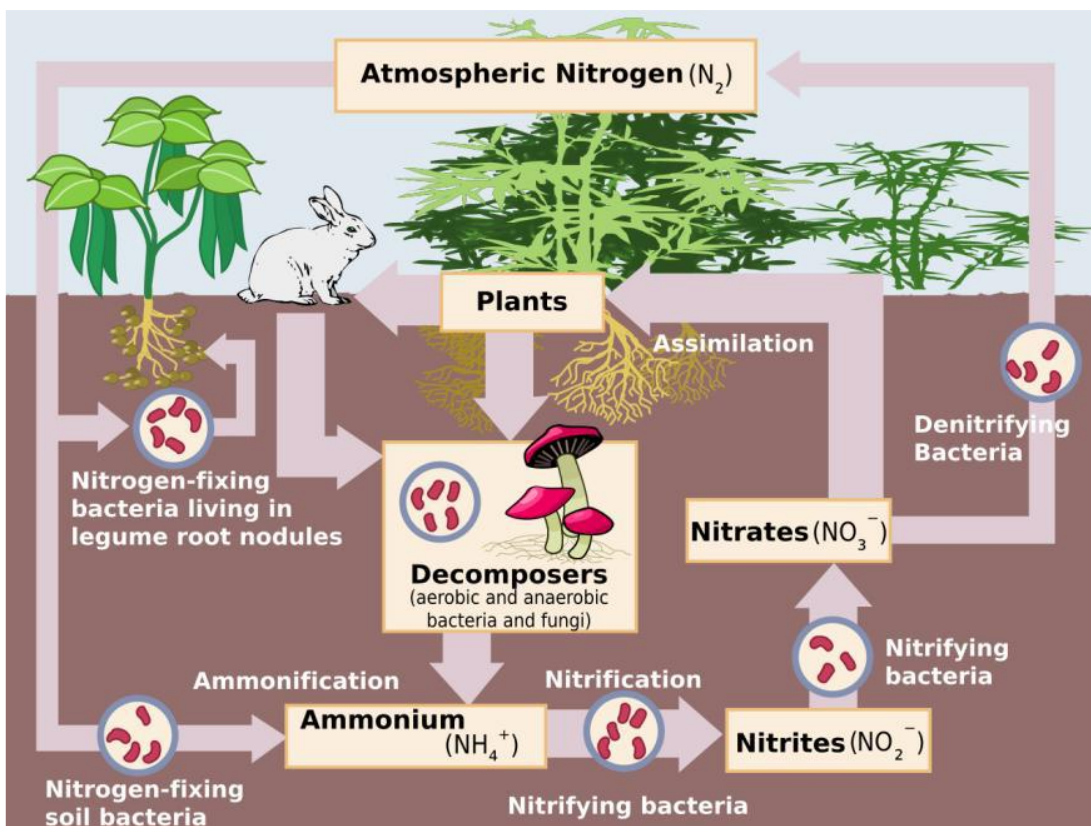
Figuur 7-1. Schematische weergave van de stikstofkringloop. Bron: https://en.wikipedia.org/wiki/Nitrogen_cycle.

De volgende tekst is overgenomen uit (Smits et al., 2014a) (met N wordt stikstof bedoeld): *“De beschikbaarheid van plantenvoedingsstoffen is een factor die erg belangrijk is voor de samenstelling van de vegetatie. Stikstofverbindingen zijn in veel halfnatuurlijke en natuurlijke ecosystemen in de gematigde en boreale zone van Europa beperkend voor de plantengroei. Nogal wat plantensoorten zijn aangepast aan nutriëntenarme omstandigheden en kunnen alleen succesvol voortbestaan op bodems met lage N-niveaus. De effecten van een excessieve toevoer van stikstofverbindingen op ecosystemen zijn veelzijdig en complex”* (zie Figuur).

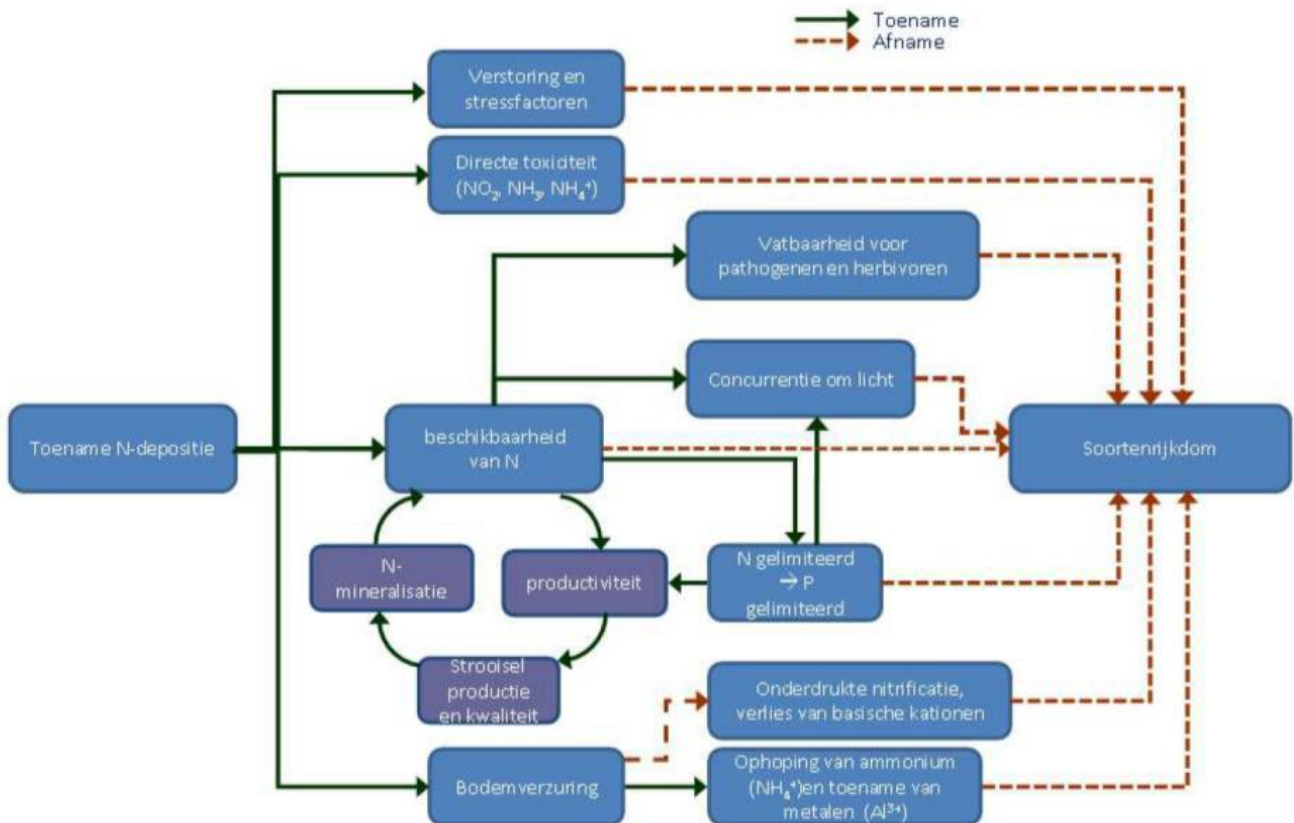
Figuur 7-2. Schema met een overzicht van de ecologische gevolgen van stikstofdepositie. Bron: Smits et al., 2014.

“De gevolgen die kunnen optreden betreffen 1) Directe toxiciteit van hoge concentraties van gassen op individuele plantensoorten; 2) Eutrofiëring door geleidelijke toename van de N beschikbaarheid; 3) Verzuring van bodem en water; 4) Negatieve effecten van de verhoogde beschikbaarheid van gereduceerd N (ammonium); 5) Toegenomen gevoeligheid voor secundaire stressfactoren, zoals schimmelinfecties en insectenplagen en vorst- of droogteschade; en tenslotte 6) Verschuivingen in de chemische samenstelling (bijv. aminozuursamenstelling) van planten onder invloed van een grotere N-beschikbaarheid. Daardoor verandert de kwaliteit van de planten als voedsel voor herbivoren met allerlei gevolgen hoger in de voedselketen.”

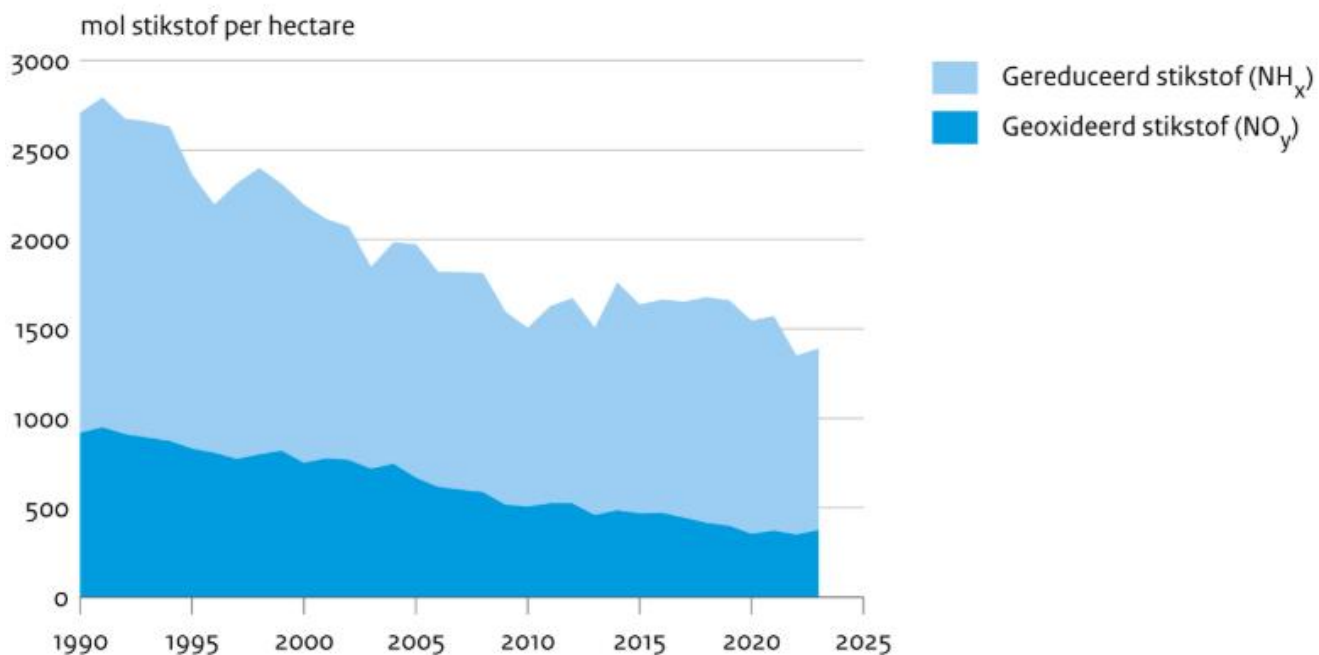
Bron: RIVM 2023

Stikstofdepositie

De achtergronddeposities die worden gebruikt in het rekenprogramma AERIUS Calculator en gegevens over de vermestende depositie van het RIVM (zie voor deze laatste Figuur) laten zien dat in een groot deel van de Natura 2000-gebieden in Nederland sprake is van een overbelaste situatie. Bij overbelasting is de achtergronddepositie hoger dan de kritische depositiewaarde van de aanwezige habitattypen. In dat geval kan bij een toename van de stikstofdepositie een risico bestaan op een significant negatief effect.
